## HOTEL VAN DER VALK ALKMAAR EN KLAVER BUILDING BEZONNINGSSTUDIE

### OPZET BEZONNINGSSTUDIE

Voor de huidige en nieuwe situatie is een 3D model gemaakt met daarop de volumes van het hotel, het kantoor en de omliggende bebouwing. Dit model is met behulp van een bezonnings-programma getest in de verschillende jaargetijden (21 maart, 21 juni, 23 september en 22 december). Op de volgende pagina's is steeds de bovenste rij afbeeldingen het effect van de schaduw werking in de huidige situatie, de onderste rij afbeeldingen betreft de nieuwe situatie met het hotel en parkeerdek. Steeds zijn dezelfde tijden aangehouden, te weten; 9.00u, 12.00u, 15.00u en 18.00u. In de zomersituatie is hier 20.00u aan toegevoegd. In de wintersituatie is een opname gemaakt om 16.00u, ca. een half uur voor zonsondergang. De bezonningsstudie geeft een weergave van de schaduwvorming van de nieuwe bebouwing.

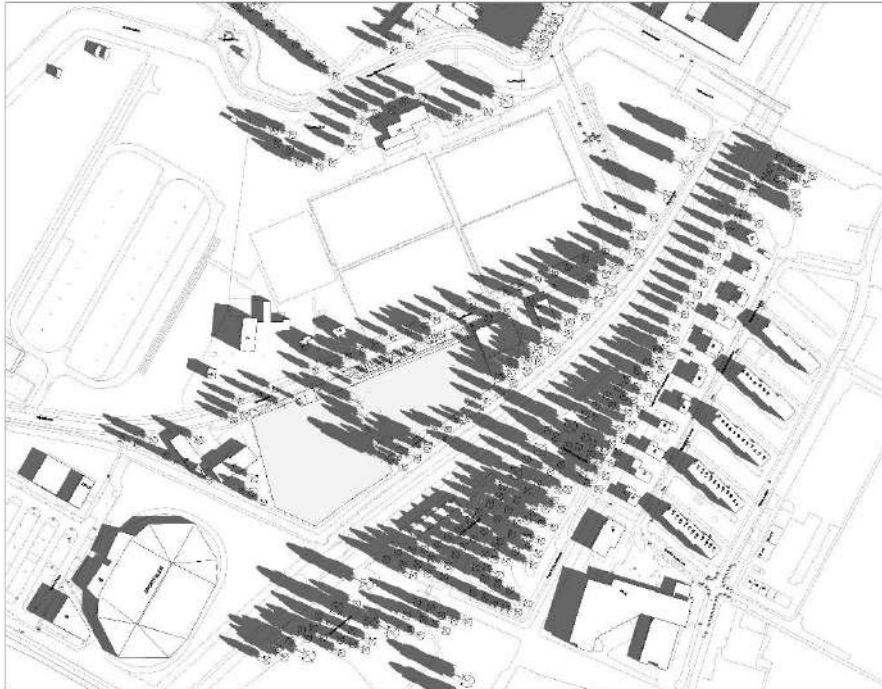
*Figuur 1: bestaande toestand*

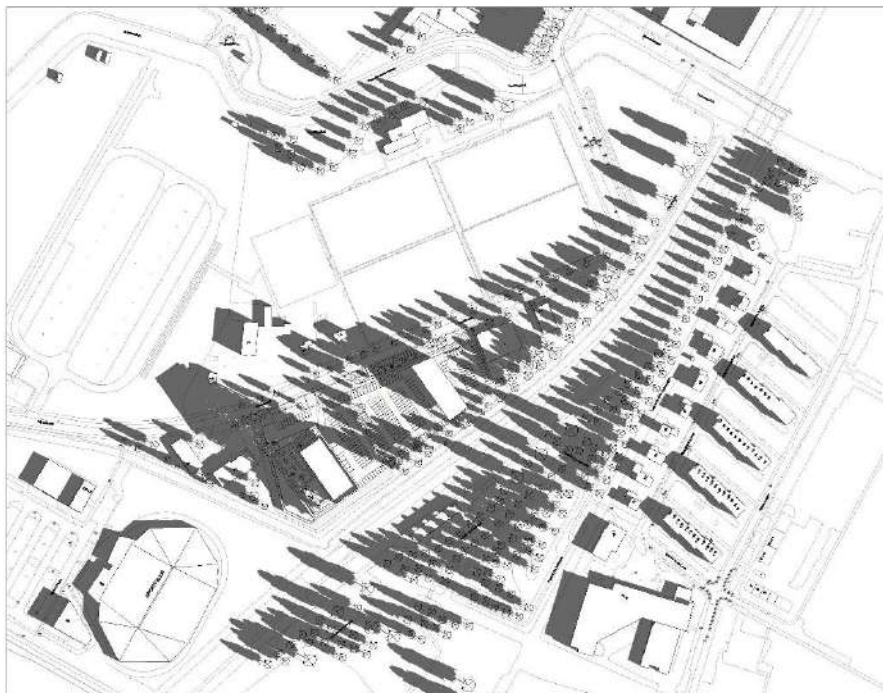
*Figuur 2: nieuwe toestand*

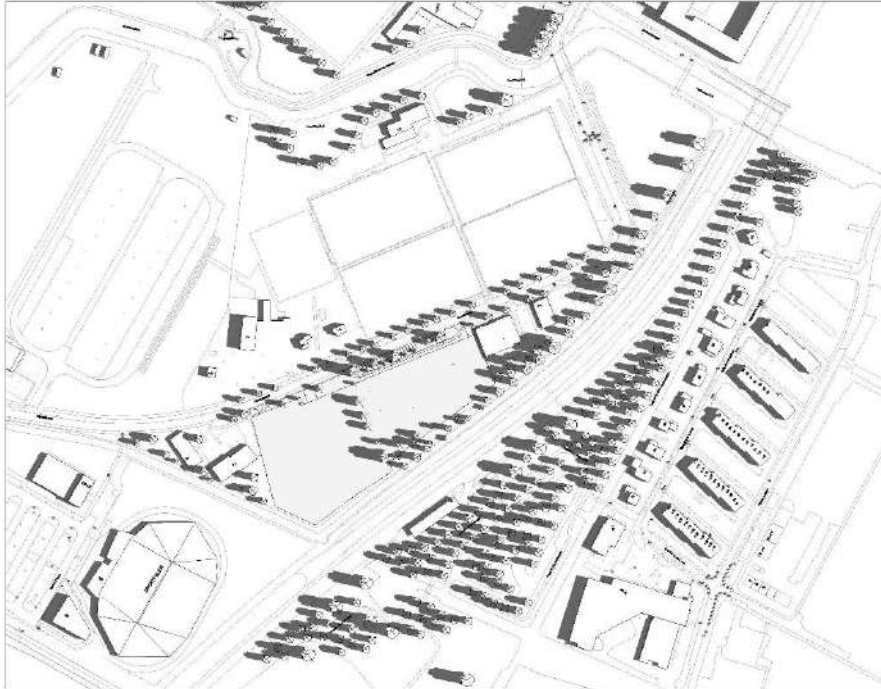
*Figuur 9: bestaande toestand*

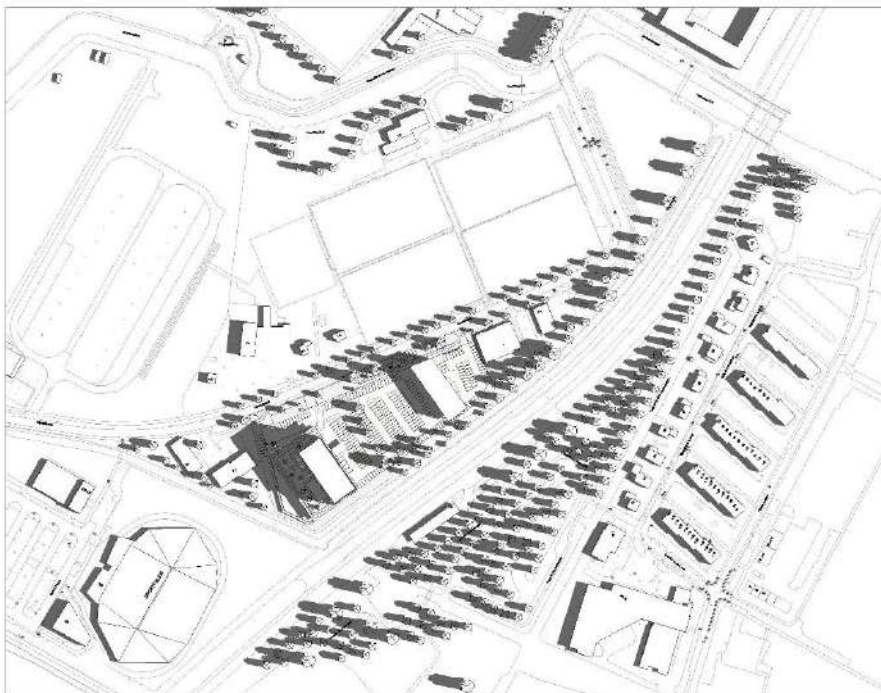
*Figuur 10: nieuwe toestand*
