# **VERKENNEND BODEMONDERZOEK**

## **ZUIDERVAART 147**

### **te ZUIDSCHERMER**

Rapportnummer: 2015453

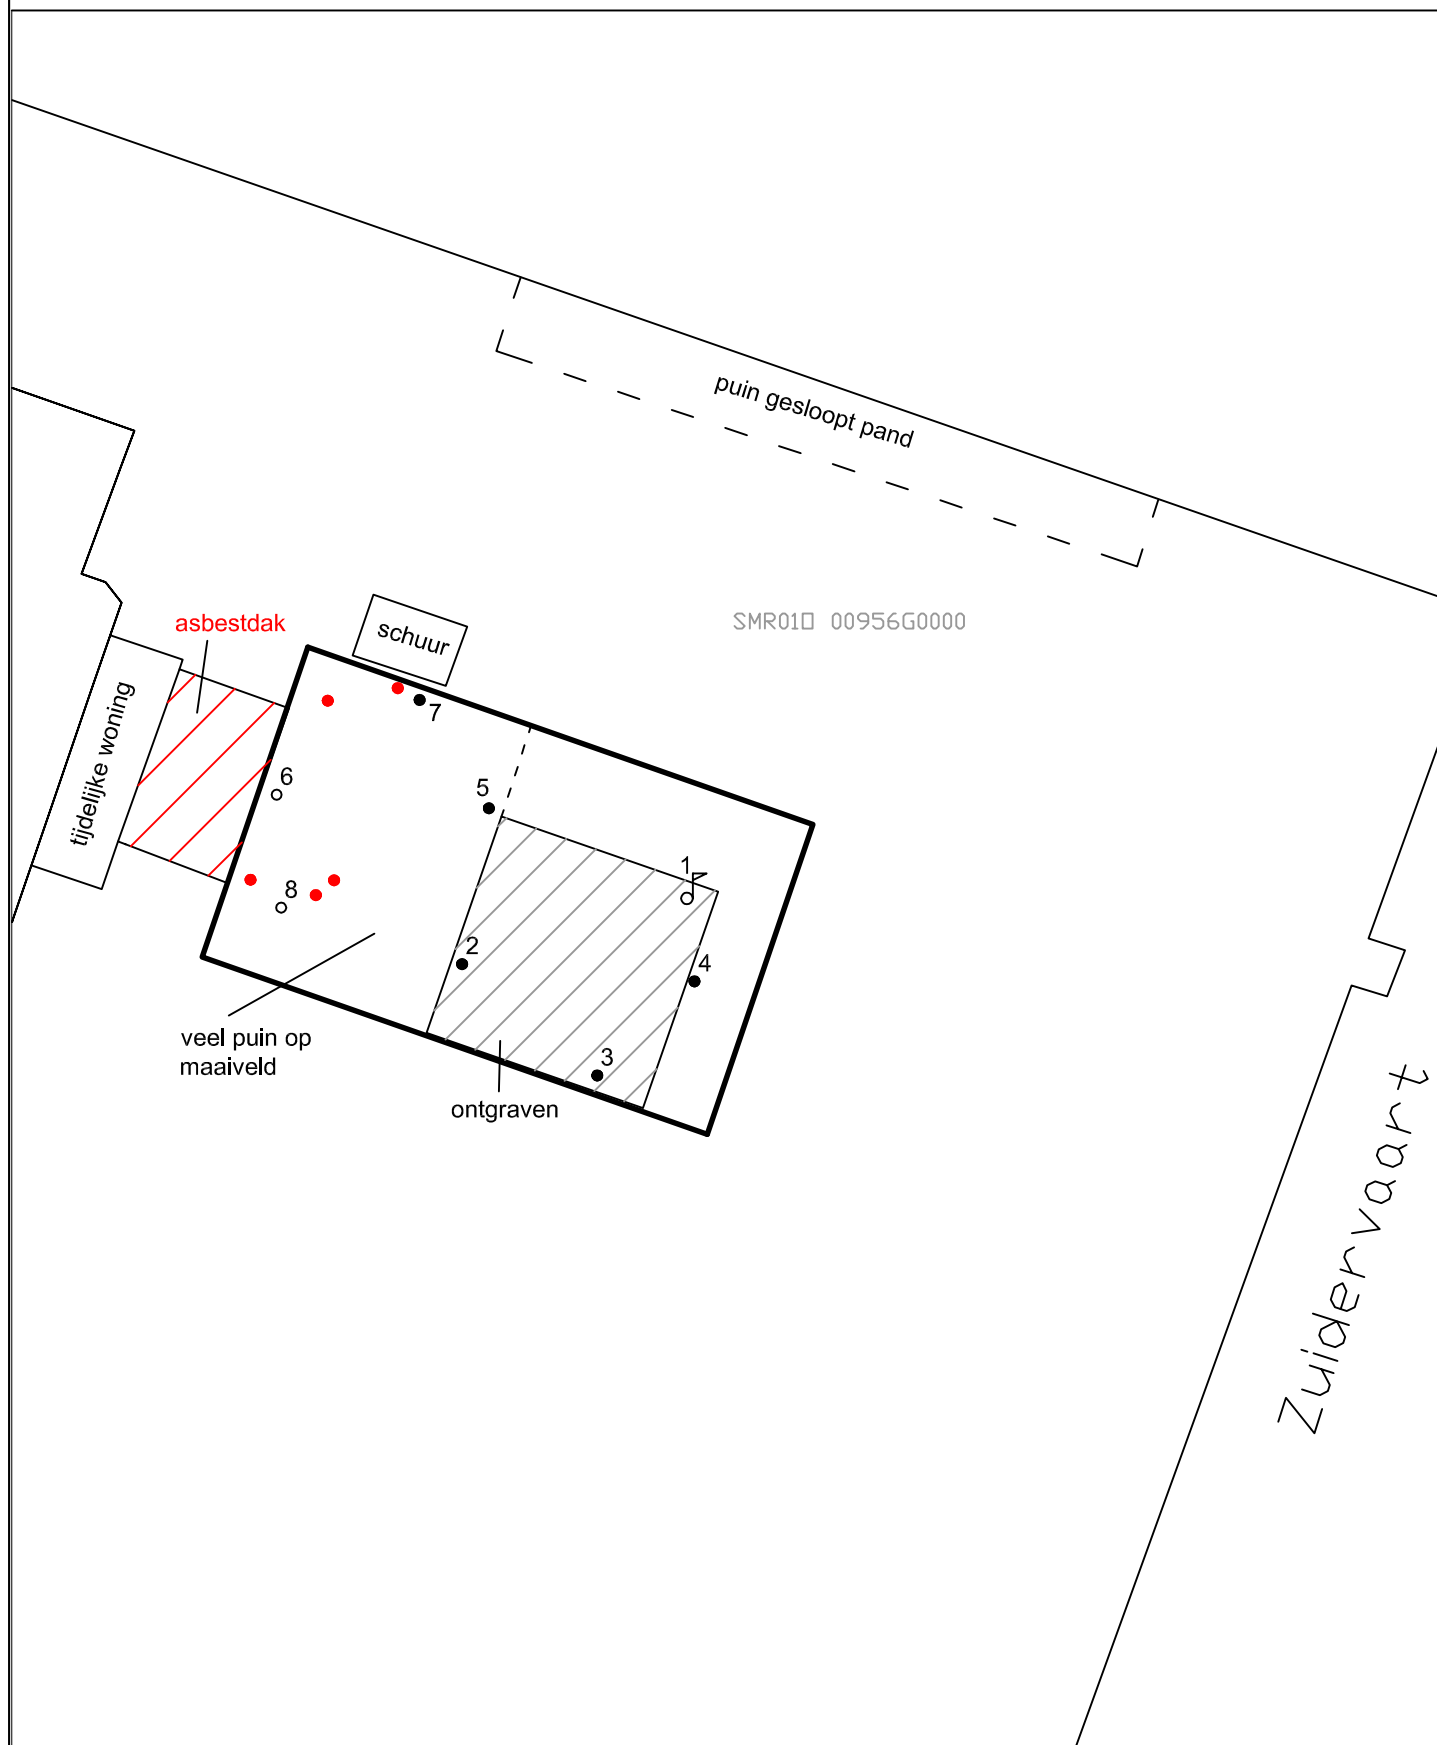
# BIJLAGE 2 LOKALE SITUATIE MET BOORPUNTEN

De boorpunten (1 t/m 8) zijn aangegeven op de situatietekening van bijlage 2. Uit de in het veld genomen enkelvoudige monsters van de puinhoudende grond is door het laboratorium één mengmonster samengesteld, volgens de opdracht van Landview BV. Uit de monsters van de ondergrond is eveneens één mengmonster samengesteld. Bij de monstername is soms afgeweken van de trajecten van 0,5 m gezien de geconstateerde zintuiglijke verontreinigingen en verschillende grondsoorten. Daarnaast is een stuk van het aangetroffen asbestverdachte materiaal ter analyse aangeboden.

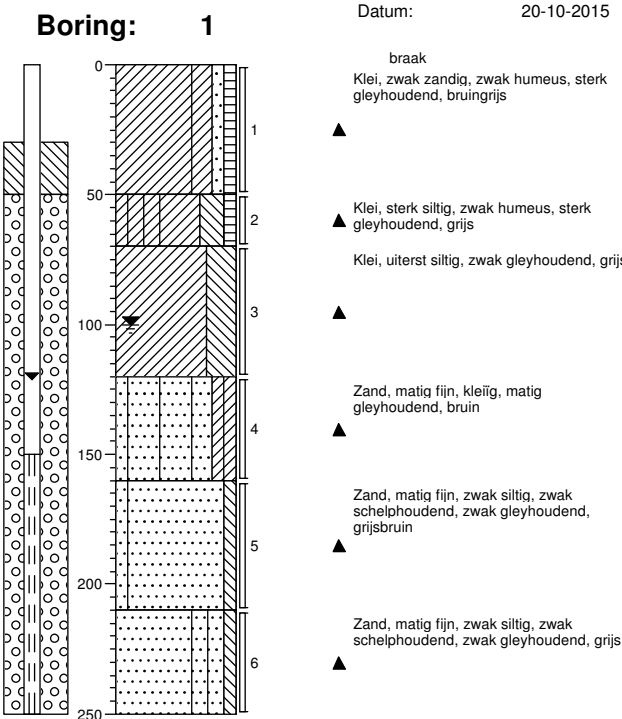
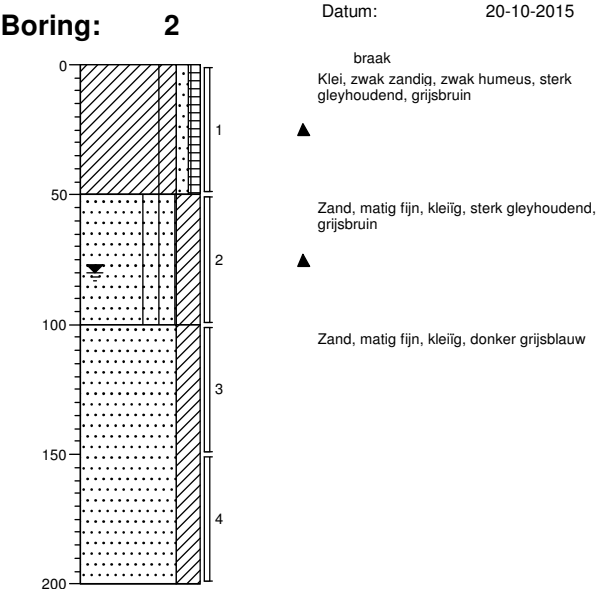
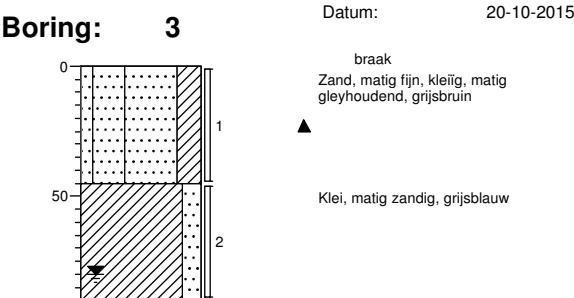
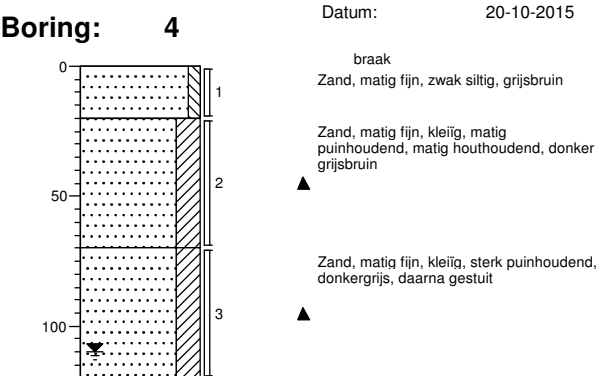
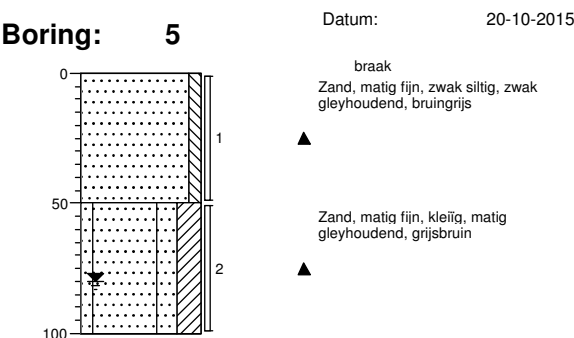
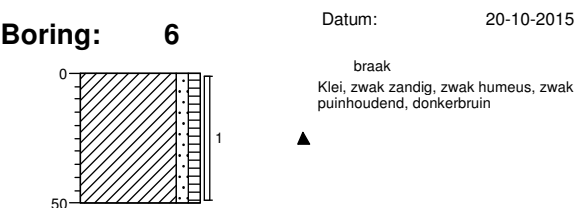
Het algemene, kenmerkende bodemprofiel op de locatie tot een diepte van circa 2,5 m -mv bestaat uit siltige klei en of kleiig zand; er is geen eenduidig bodemprofiel.

Tijdens het veldwerk is in de boringen 4, 6, 7 en 8 puin in wisselende hoeveelheden aangetroffen. Voor het overige zijn zintuiglijk geen verontreinigingen waargenomen.

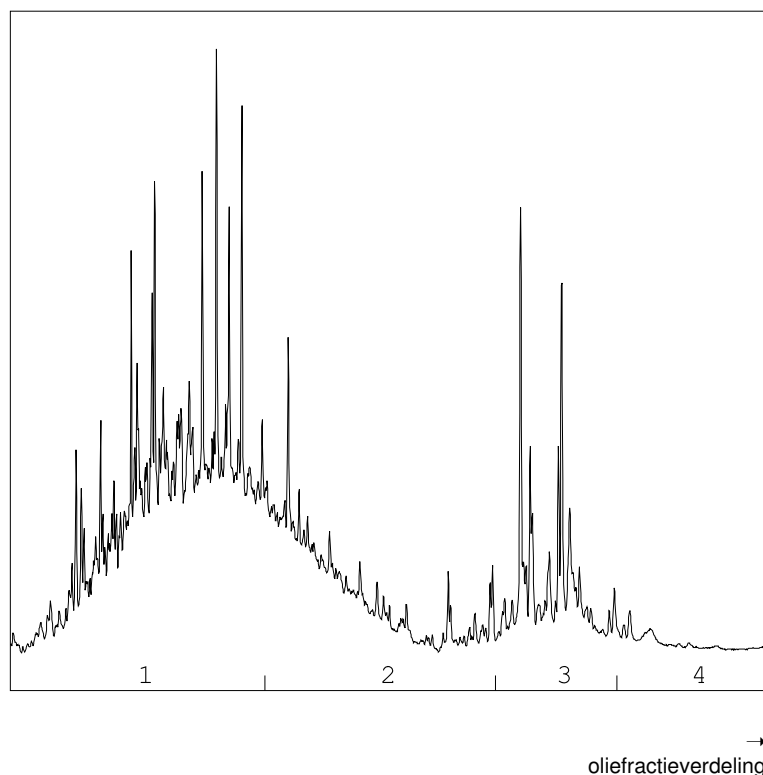
## OLIECHROMATOGRAM

**Monstercode** : 4356548  
**Project omschrijving** : 2015453-Zuider  
**Uw referentie** : mm2 1 (50-70) 1 (70-120) 3 (45-90) 7 (50-80) 7 (80-110)  
**Methode** : minerale olie (florisil clean-up)
