**PROJECT 28605**

**VERKENNEND EN AANVULLEND BODEMONDERZOEK  
INCL. VERKENNEND ASBESTONDERZOEK EN  
WATERBODEMONDERZOEK  
HANDWEG 121 EN 129 TE AMSTELVEEN**

| <i>Titel</i> | Verkenndend en aanvullend bodemonderzoek inclusief<br>verkenndend asbestonderzoek en waterbodemonderzoek<br>Handweg 121 en 129 te Amstelveen |
| <i>Datum rapport</i> | 16 mei 2018 |

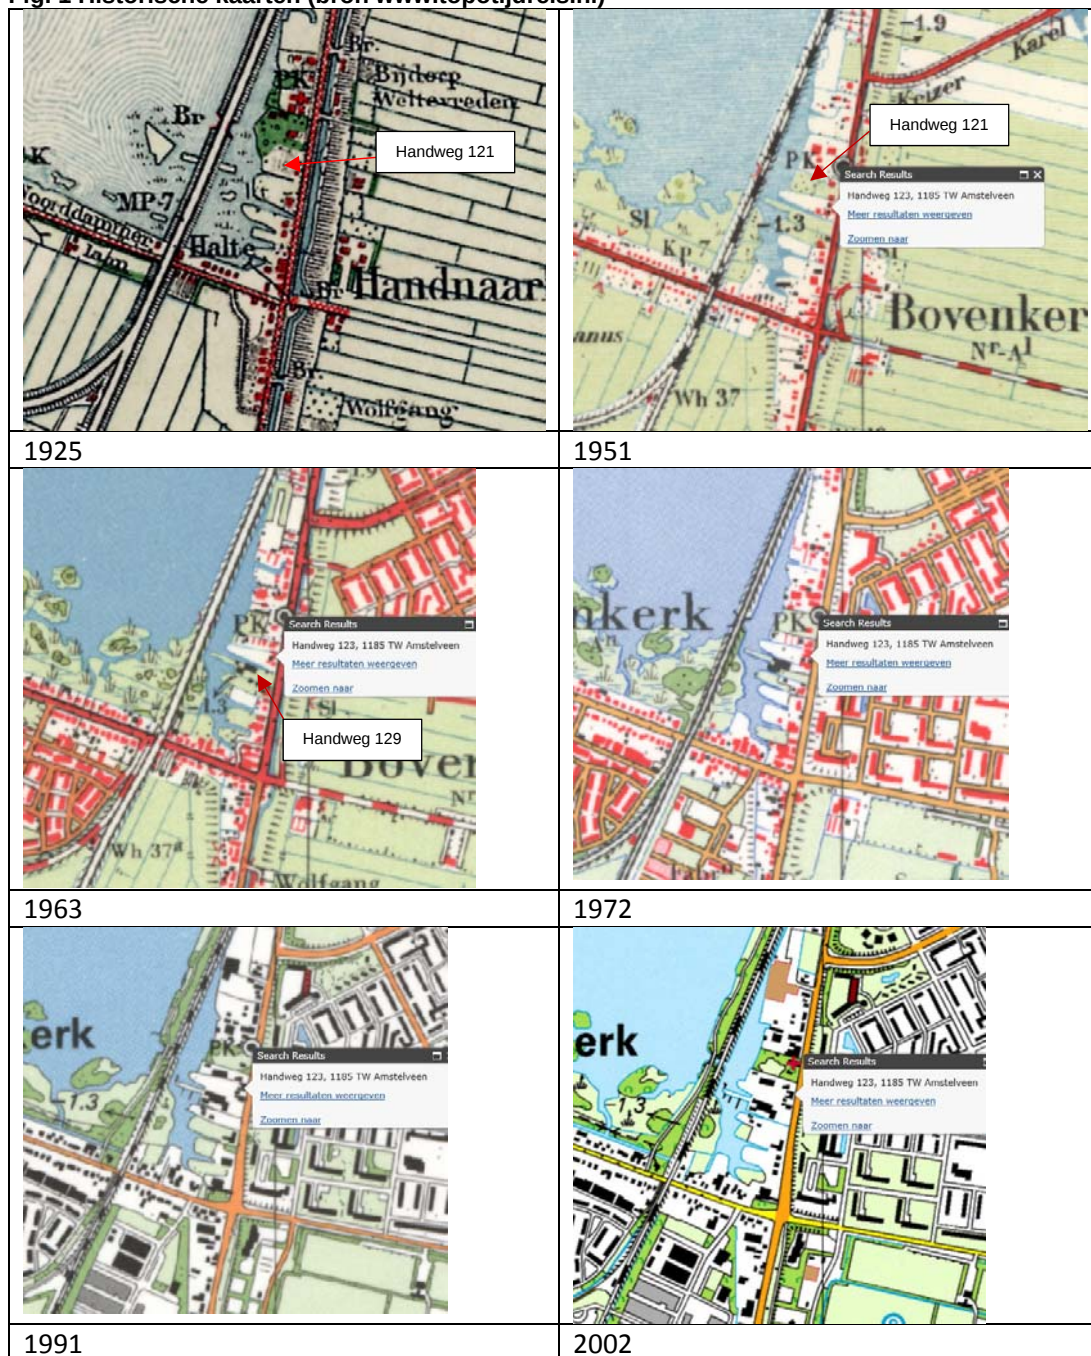
Fig. 1 Historische kaarten (bron www.topotijdreis.nl)

Op basis van historische kaarten (zie figuur 1) is het aannemelijk dat op de locatie dempingen ter plaatse van sloten (of delen van sloten) hebben plaatsgevonden. Langs de kadastrale noord en zuidgrens van het perceel G 3793 (Handweg 121) hebben in het verleden sloten gelopen. Eind jaren '60 zijn deze gedempt.

Ten noorden van perceel G4686 (Handweg 129) was in het verleden de sloot vermoedelijk breder. Een deel van de sloot is hier waarschijnlijk gedempt bij de uitbreiding van de loods met de overkapping.

Uit de historische kaarten blijkt verder dat op het perceel G 3793 (Handweg 121) in het verleden een boomgaard aanwezig was waarna vanaf de jaren '60 kassen zijn ingetekend.
