Bouwhistorische verkenning met waardestelling

**Bovenkerkerweg 86, Amstelveen  
Gemeente Amstelveen (NH)**

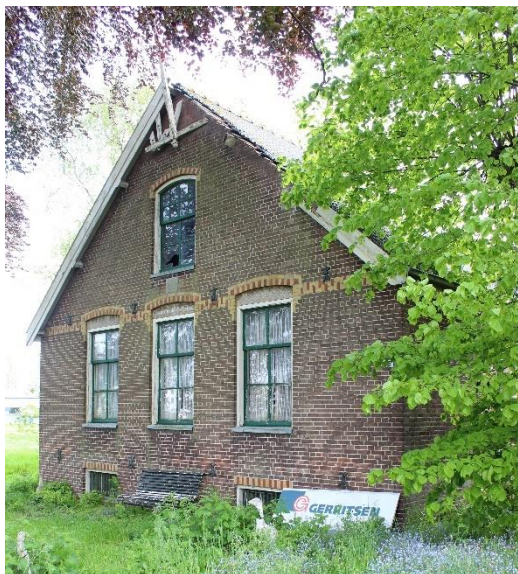
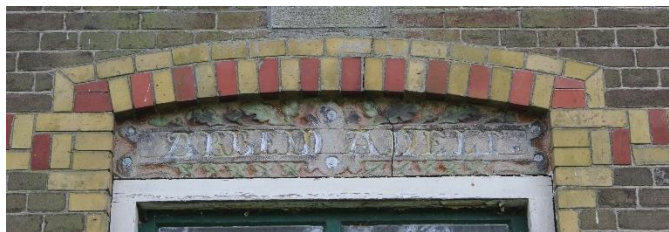
*Figuur 2: De voorgevel van het hoofdgebouw ten tijde van het bouwhistorisch onderzoek. Rechts, de vulling van de boogtrommel waarin de naam van de boerderij werd verwerkt. De kleurstelling van de steen is verbleekt, maar nog afleesbaar.*

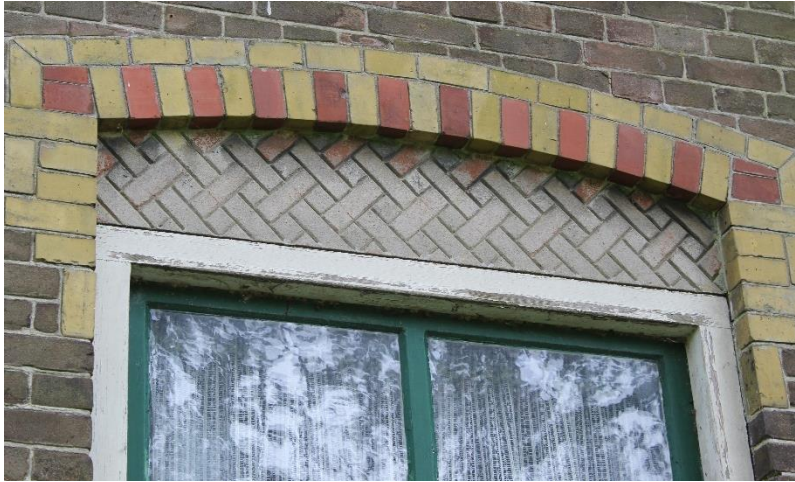
*Figuur 4: De betonnen vulling van de boogtrommel boven één van de woonkamervensters. Er werd gebruik gemaakt van een mal met een baksteenpatroon. De kleurstelling was overeenkomstig met die van de segmentboog.*

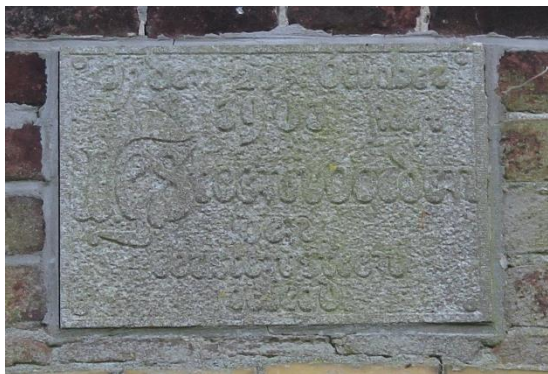
Figuur 5: De door verwerking slecht leesbare steen die de eerste steenlegging herdenkt.

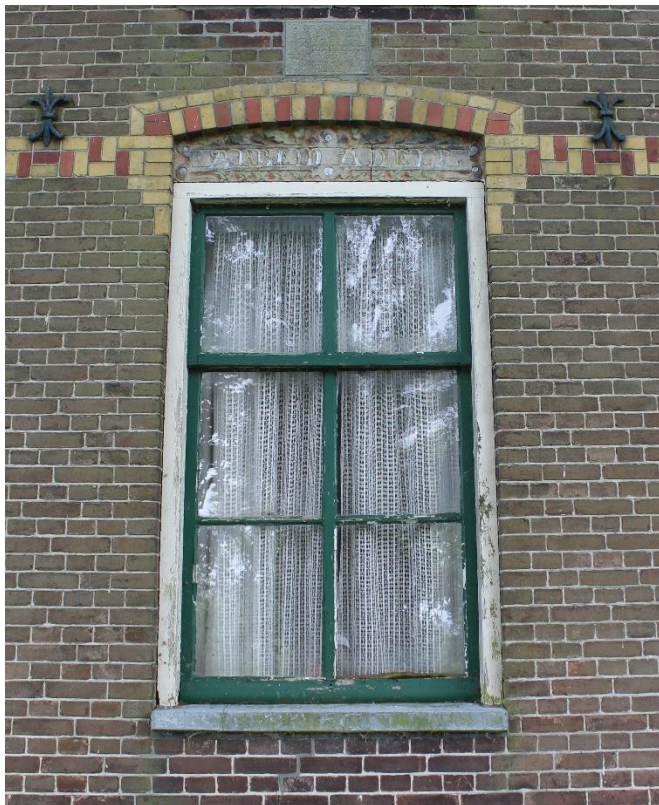
*Figuur 6: Het centrale woonkamervenster. Duidelijk zichtbaar is dat de gevel met een bonte, maar subtiële kleurstelling werd uitgevoerd.*

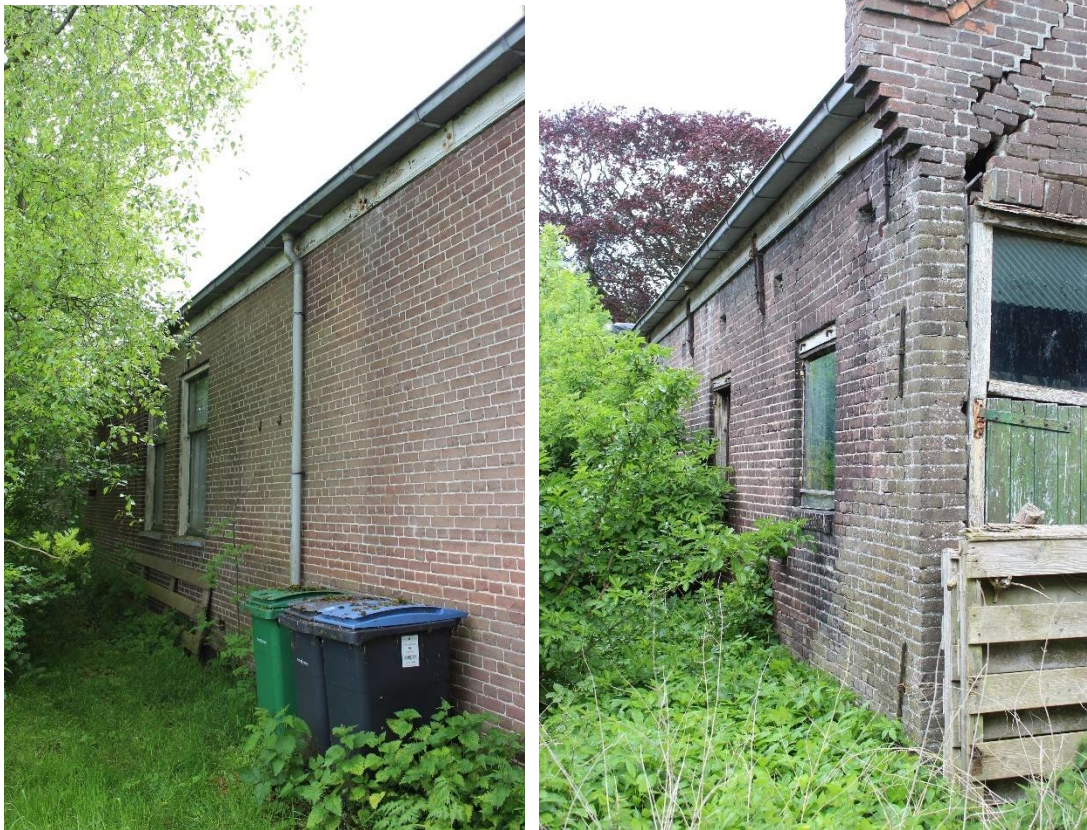
Zoals gebruikelijk zijn de zijgevels veel soberder uitgevoerd dan de voorgevel. Deze éénlaags gevels zijn niet voorzien van opvallende details in kleur of materiaal, maar zijn in schoonmetselwerk opgetrokken en worden met een eenvoudige goot afgesloten. In het gedeelte dat hoort bij het woonhuis bevinden zich vensters met schuiframen, de vensteropeningen zijn onder een rollaag geplaatst. Voor het overige wordt de indeling gevormd door enkele stalramen. De betonnen stalramen zijn de vervangers van oorspronkelijke gietijzeren exemplaren.

*Figuur 8: De linker- en rechterzijgevel.*

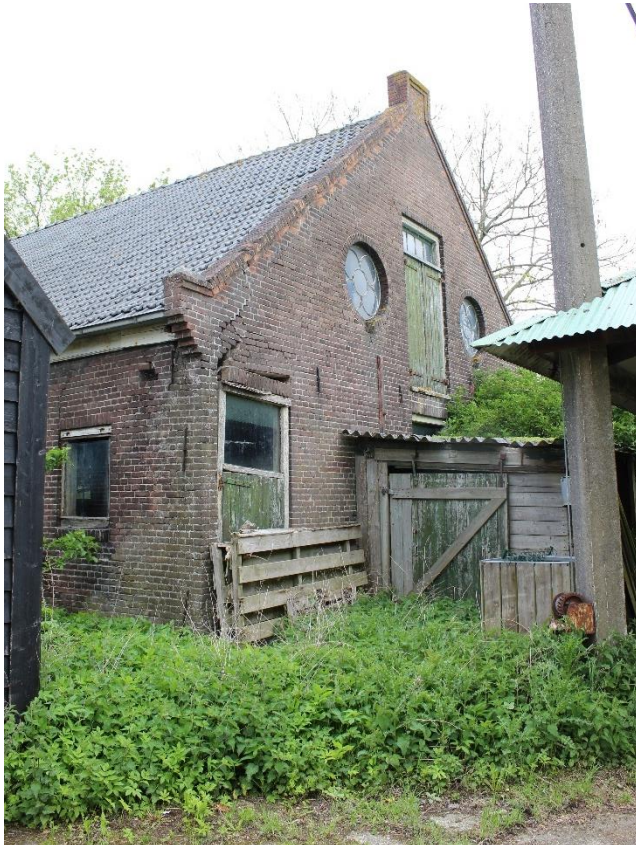
De achtergevel betreft een eenvoudige tuitgevel met uitgemetselde schouders en een geaccentueerde gevellijn. Over de gevelindeling kan gezegd worden dat deze symmetrisch is, en ingegeven door het gebruik van de stal. Centraal op de begane grond bevindt zich de brede deur die toegang geeft tot de deel, aan weerszijden daarvan is een mestdeur aanwezig die door de boer gebruikt werd om de mest uit de goten langs de zijmuren weg te kruien. Ter hoogte van de zolder bevindt zich centraal in de gevel het hooiluik dat aan weerszijden geflankeerd wordt door een groot oculus met gietijzeren rozetraam. De deuropeningen zijn alle geplaatst onder een strekse boog, de kozijnen en deuren lijken nog grotendeels uit de bouwtijd te dateren.

*Figuur 9: De achtergevel.*

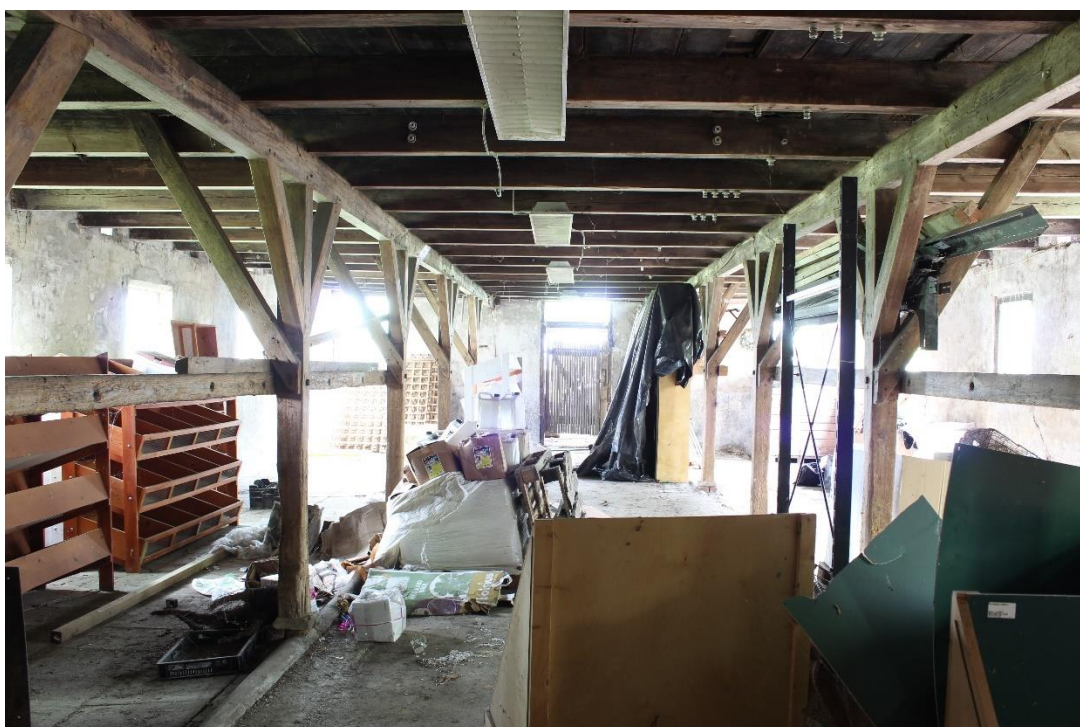
De driebeukige opzet van het stalgedeelte wordt bepaald door de in grenenhout uitgevoerde hoofdraagconstructie die gevormd wordt door twee langsgebinten met afgeschoorde gebintstijlen. De stijlen zijn geplaatst op bakstenen poeren en een houten, afgeschuinde voetplaat. In de middenbeuk liep de boer die van daaruit het vee kon voeren met het hooi dat vanaf de zolder naar beneden werd geworpen. Hiervoor waren op enkele plekken luiken in het vloerveld opgenomen. In de zijbeuken stond het vee, met de kop naar de middenbeuk. Langs de scheiding met de midden- en zijbeuken liep een goot, afgezet met knieboomstenen, die met water voor het vee gevoed kon worden. De mest die het vee produceerde kwam terecht in de mestgoot die begrensd werd door het kruipad langs de zijgevel. In de huidige situatie is de stalvloer voorzien van een cementen afwerking. Aardige details zijn de ventilatieopeningen in de zijgevels, die met houten schuifjes open- en dichtgezet kunnen worden.

*Figuur 10 : Opname van de stal in de richting van de achtergevel.*

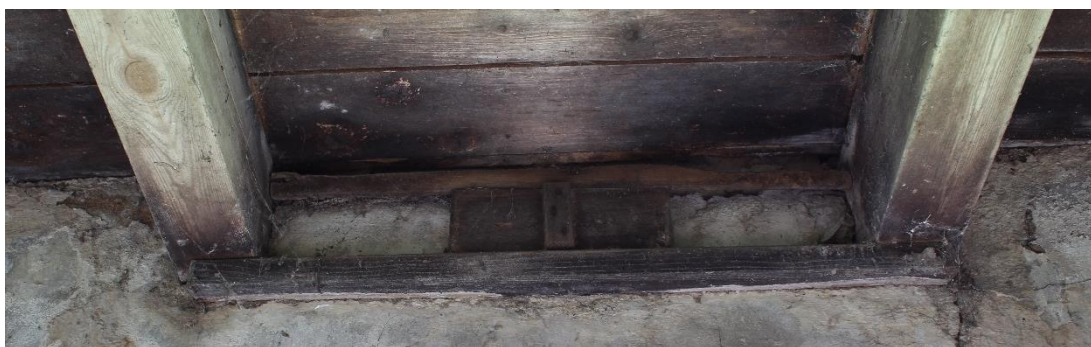
*Figuur 11: Tussen de balken van de zoldervloer is een eenvoudig schuifmechaniek aangebracht.*

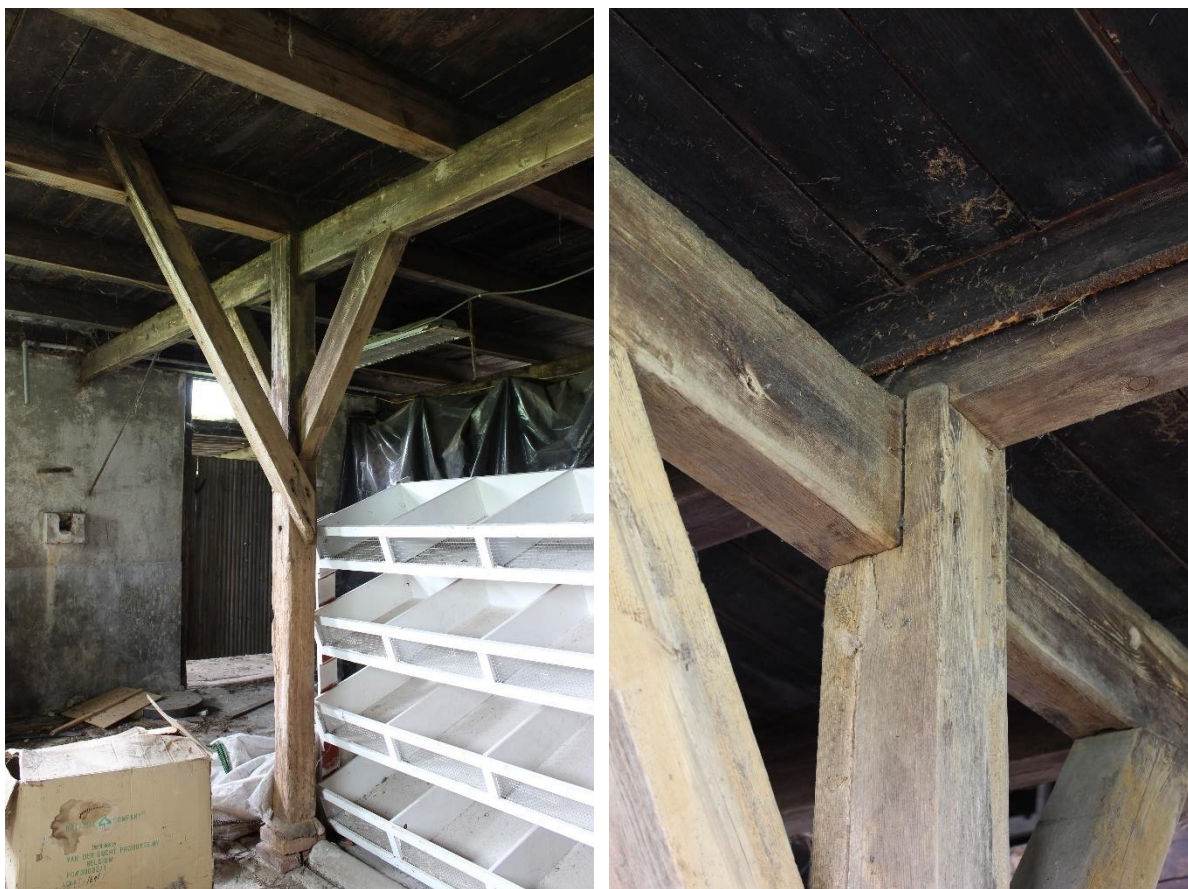
Zoals gezegd bestaat de constructie uit twee langsgebinten, de dekbalken en de gebintstijlen zijn met een opgelegde lipverbinding op elkaar aangesloten zijn. Ook aan de zijde van de zijbeuken zijn de stijlen voorzien van een korbeel, die halfhouts aansluit op één van de balken van de enkelvoudige zolderbalklaag die over de constructie is gelegd en de gebintstijl. De vloerbalken zijn in de bouwmuren opgelegd. De constructie is, gelet op de bouwtijd, zeer traditioneel van opzet. De aansluiting van de korbeels op de dekbalken is met houten nagels gezekerd, de aansluiting op de gebintstijlen is met draadnagels gezekerd. Dit geldt ook voor de aansluiting van de gebintbalk en de gebintstijl, en de aansluitingen van de korbeels in de zijbeuken. Het hout voor de constructie werd machinaal gezaagd, er zijn dan ook geen telmerken aangetroffen. De kapconstructie wordt gevormd door een reeks spanten met kreupele stijlen en trekbalken.

*Figuur 12: Opnamen van de hoofddraagconstructie.*

- De hoofddraagconstructie en de kapconstructie van de stal zijn gaaf bewaard gebleven, structuurbepalende elementen uit de bouwtijd van het pand en worden hierom, en vanwege de mate van gaafheid, positief gewaardeerd.

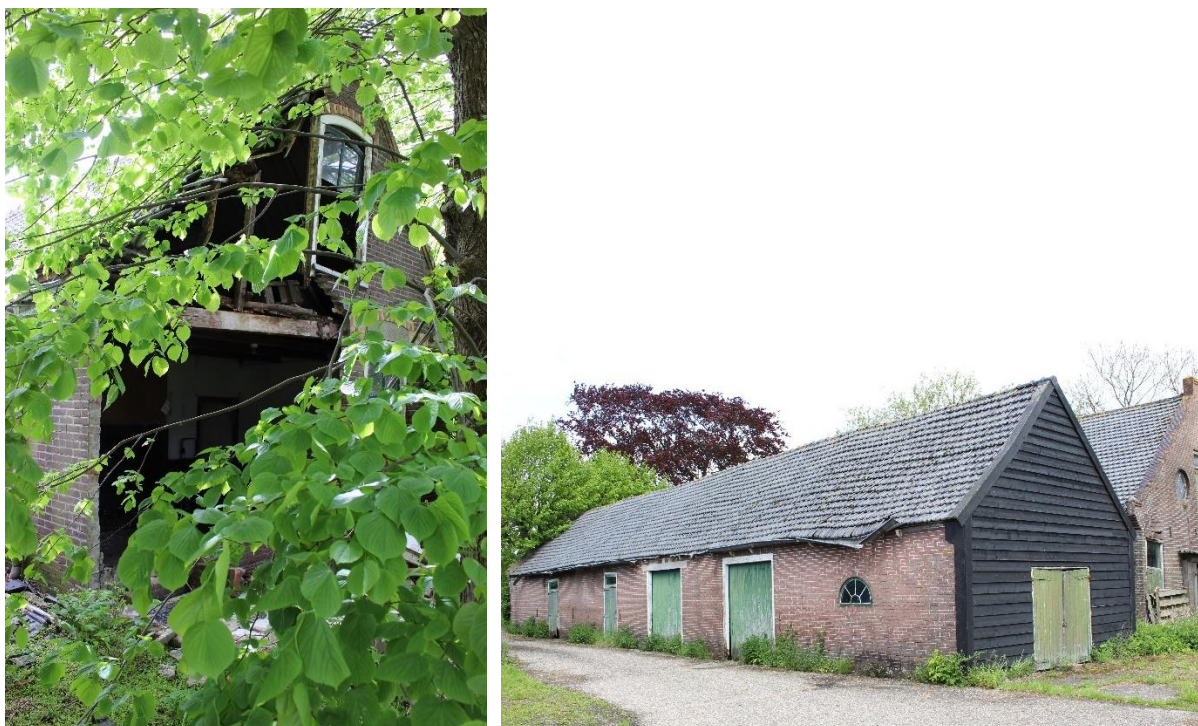
- Het zomerhuis was bouwkundig instabiel door het eerder instorten van de achtergevel, de daarmee verband houdende zetting en scheuring van de rechterzijgevel en het recentelijk instorten van de voor- en linkerzijgevel;
- Om de toegang van de panden te bereiken zou langs de instabiele, deels vrijstaande linkerzijgevel gelopen moeten worden om het ontzette tussenlid te bereiken.
- De situatie was mede gevaarlijk vanwege de zeer hard wind die vanuit het zuiden, recht op het dak van het onstabiele zomerhuis waaide.
- Door de harde wind en de instabiele bouwtechnische staat van het zomerhuis was het denkbaar dat het resterende deel van de voorgevel en de zijgevel het zouden begeven. De linker zijgevel zou op het hoofdgebouw terechtkomen, dat eveneens een slechte bouwtechnische staat heeft, waaronder gescheurde gevels. Tevens zorgde de harde wind voor afschuivende dakpannen.

*Figuur 13: Links: de deels ingestorte voorgevel van het zomerhuis. Rechts; het houten beschot dat werd aangebracht na het instorten van de achtergevel, en de linker zijgevel.*

- Het casco van het zomerhuis wordt indifferent gewaardeerd omdat door het instorten van zowel de voor- als de achtergevel, er geen sprake meer is van een architectonisch geheel.

De zeer slechte staat waarin de voorgevel van het zomerhuis zich bevindt zal het noodzakelijk maken deze te demonteren en opnieuw op te trekken met de oorspronkelijke gevelstenen en detaillering. Voorstelbaar is het gehele zomerhuis te herbouwen, waarbij de hoofdvorm gehandhaafd dient te worden en de kap wordt voorzien van de oorspronkelijke pannen.
