# QuickScan en vervolgonderzoek Wet Natuurbescherming Amsteldijk Zuid 183 Amstelveen

Datum: 5 september 2022

NatuurBeleven bv  
M. Kuiper  
Egginkskamp 12  
7211 CX Eefde  
[mark@natuurbeleven.nl](mailto:mark@natuurbeleven.nl)  
0629523020

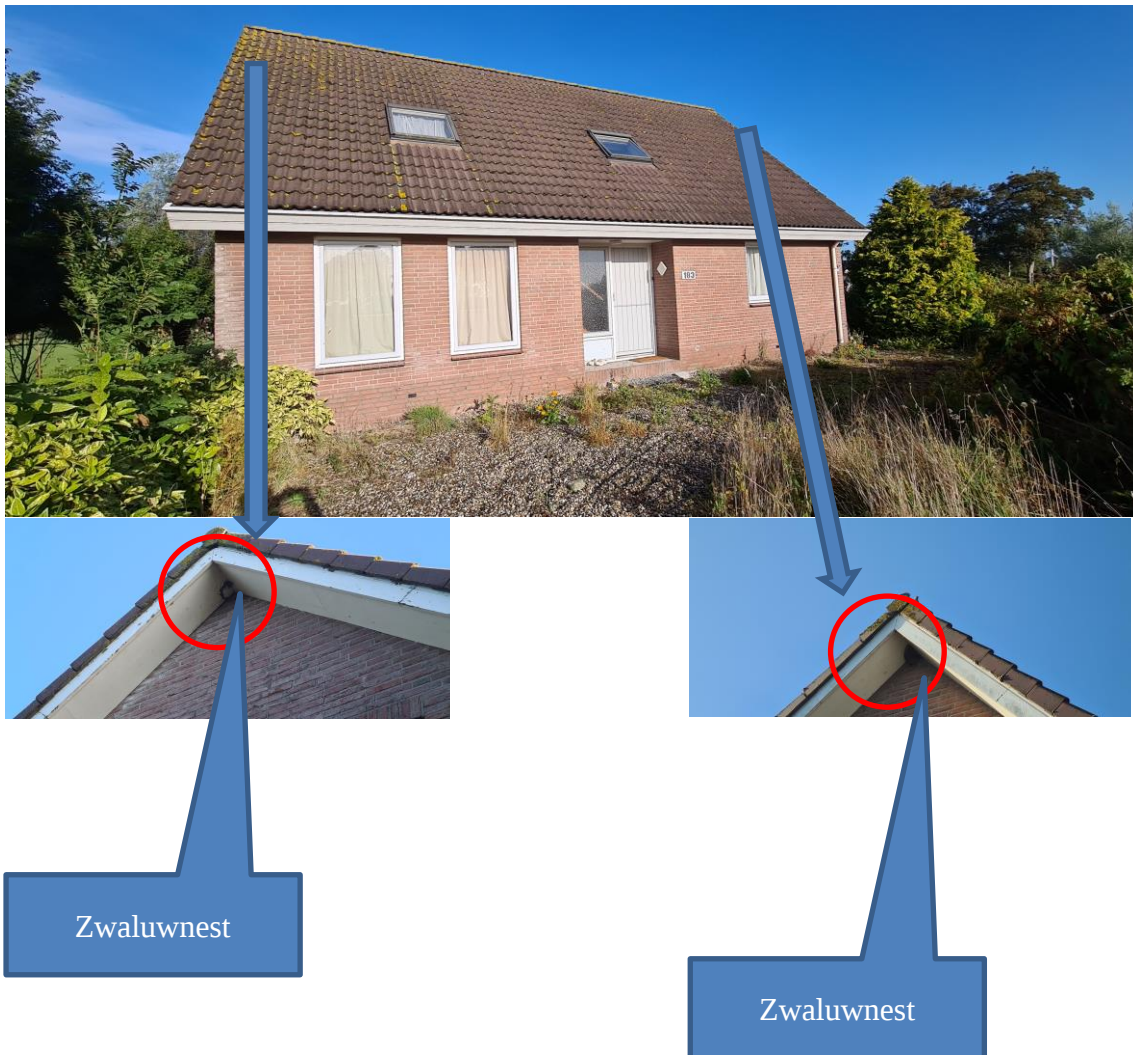
- ❖ Woonhuis is relatief modern, strak liggende dakpannen geen toegang voor vleermuizen of broedvogels. Onder de overstekende rand aan beide kanten van het huis bevinden zich huiszwaluwnesten.

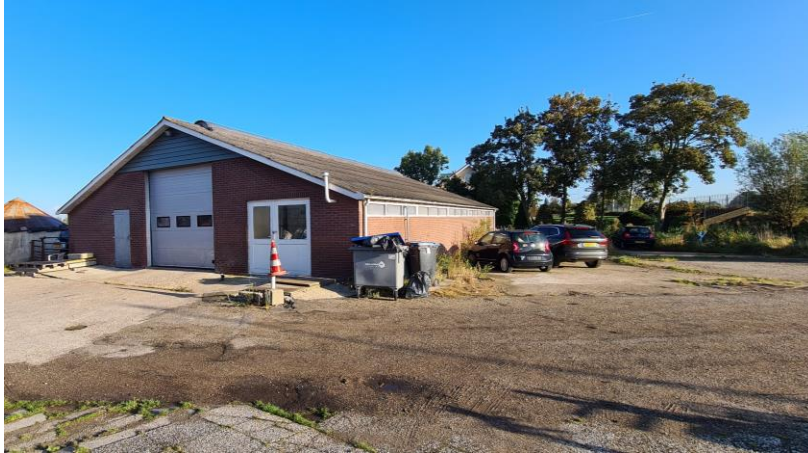
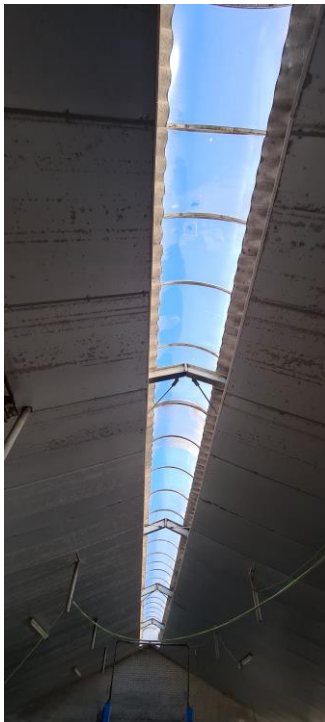
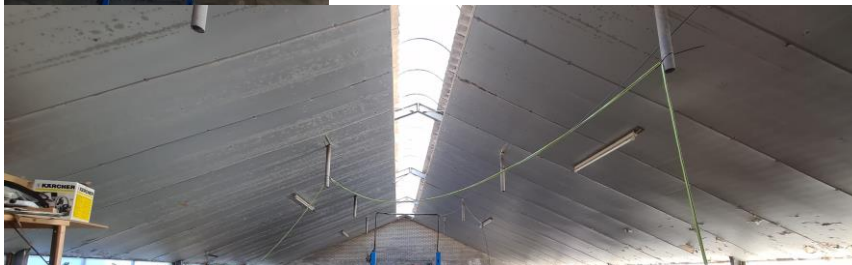
- ❖ Nieuwe stal: strak, modern gebouw. Via halfopen dak toegankelijk voor dieren. Van binnen echter strak en glad, geen zwaluwnesten, geen sporen van vogels of vleermuizen.

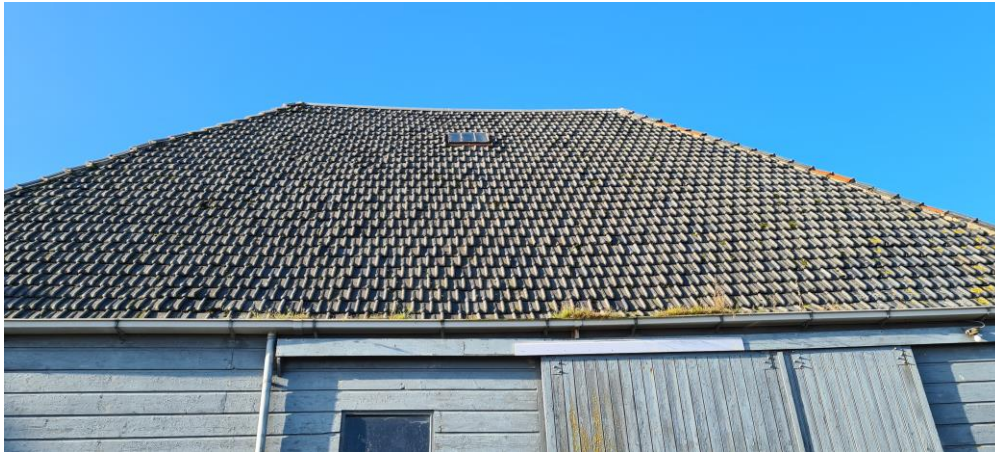
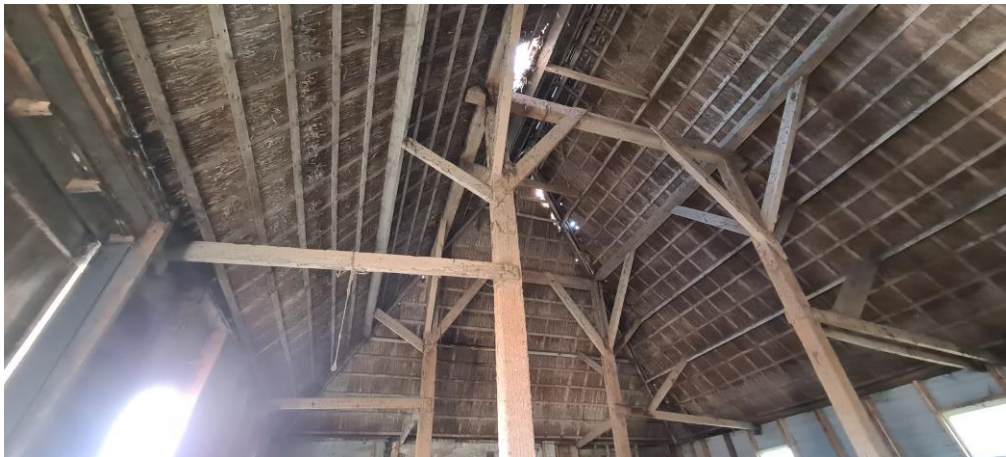
- ❖ Houten schuur: antiek gebouw met dakpannen die overal toegankelijk zijn voor vogels en kleine zoogdieren. Gaten in het dak waardoor de gehele stal toegankelijk is voor vogels en vleermuizen. Huismussen en spreeuwen kruipen onder de dakpannen. Geen zwaluwnesten, geen sporen van uilen.

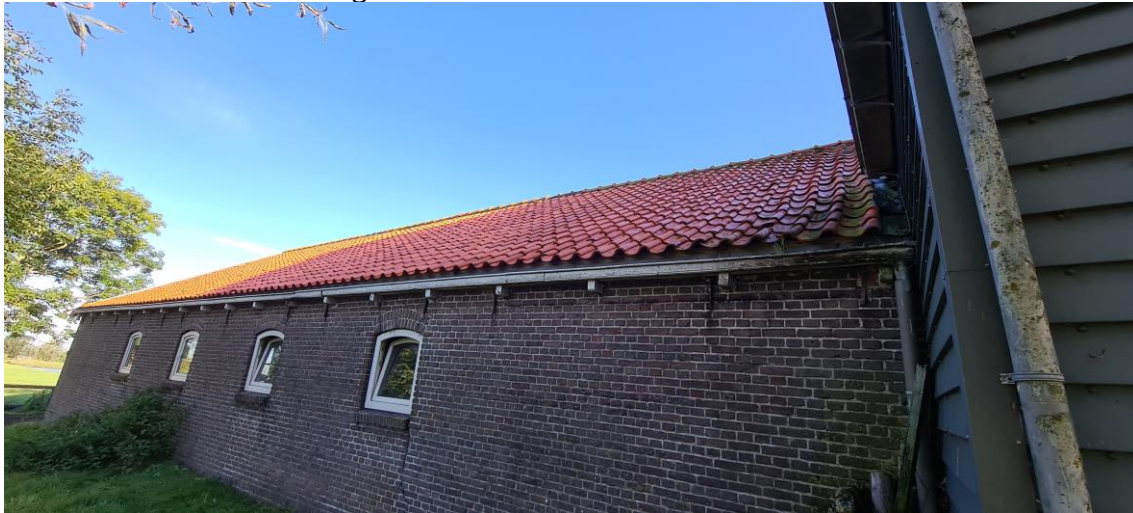
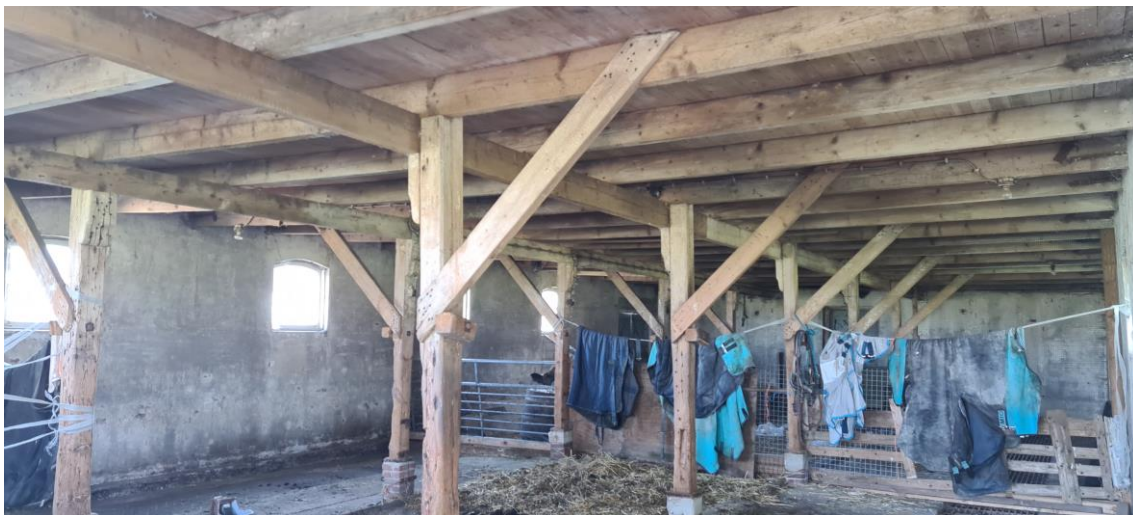
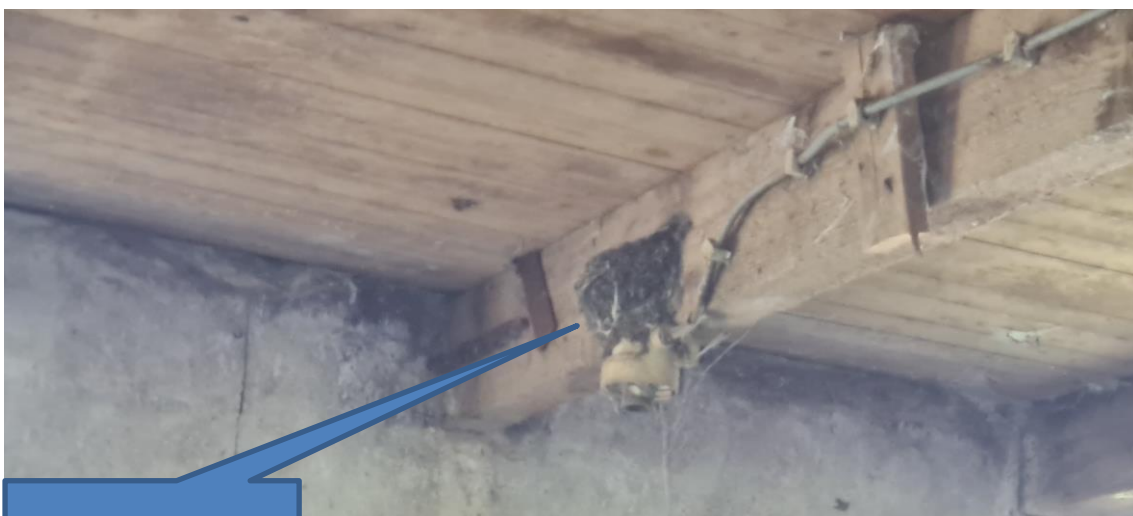
Zwaluwnest

- ❖ Oude stal: enkel steense muren, dakpannen voor vogels en vleermuizen vrij toegankelijke binnenruimte. Geen sporen van uilen. Meerdere nesten van boerenzwaluw aanwezig.

**Ontheffing is nodig voor het verwijderen van de vaste verblijfplaats (nestgelegenheid onder dakpan) van 1 of 2 paar huismus.**

- ❖ Sloop kan niet plaatsvinden als de vogels onder de dakpannen broeden!

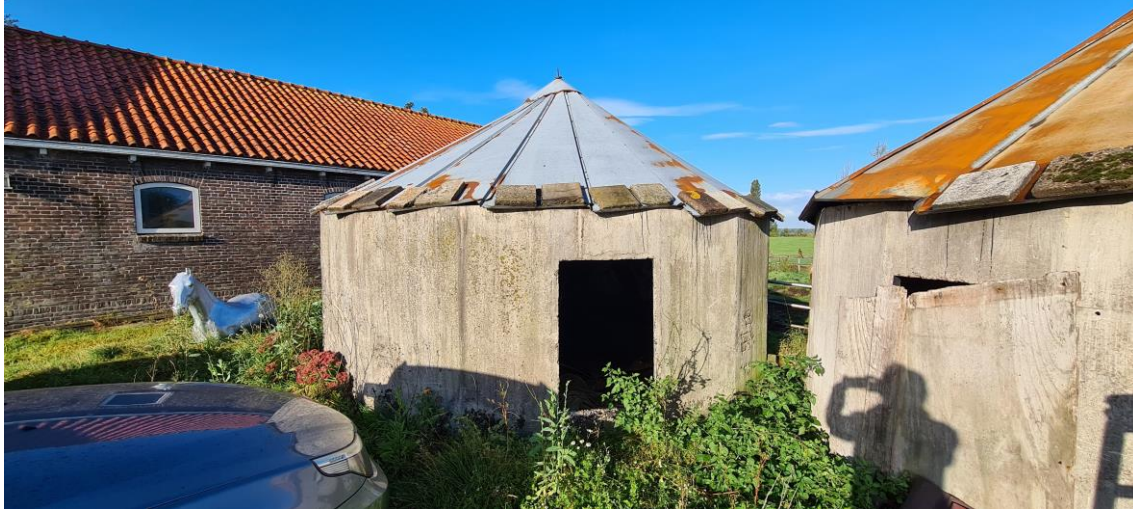
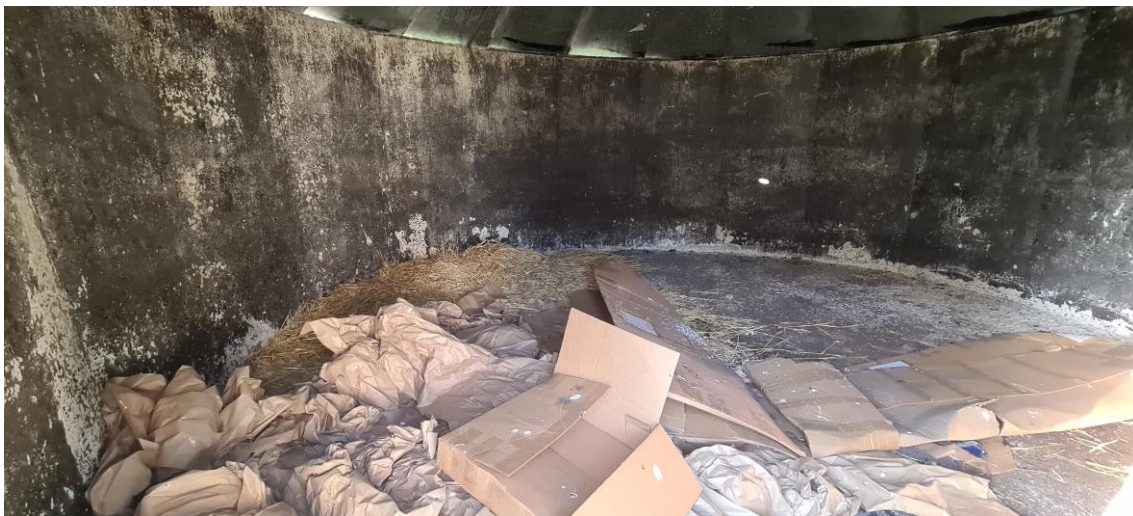
Twee silo-achtige bouwels die wel gebruikt werden om varkens te houden: ongeschikt voor vogels of vleermuizen, geen bescherming tegen kou, geen geschikte plekken om nest of vast verblijf te maken. Wel goed toegankelijk.

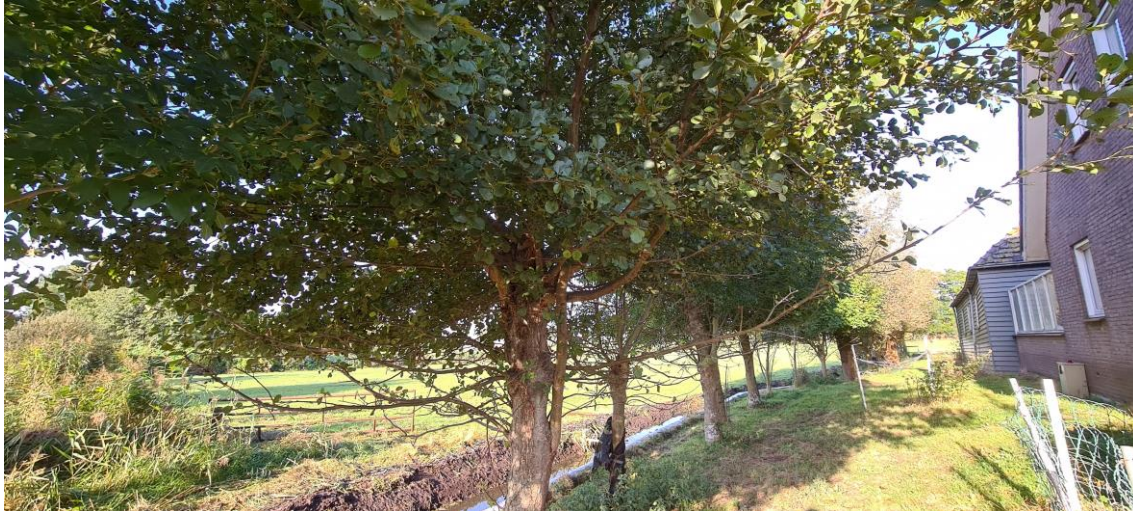
Het erf is grotendeels verhard, naast een kleine verwaarloosde tuin bestaat het groen uit een rij elzen aan de zuidzijde. Deze bomen maken onderdeel uit van het leefgebied van de huismussen en er kunnen ook andere vogels broeden.

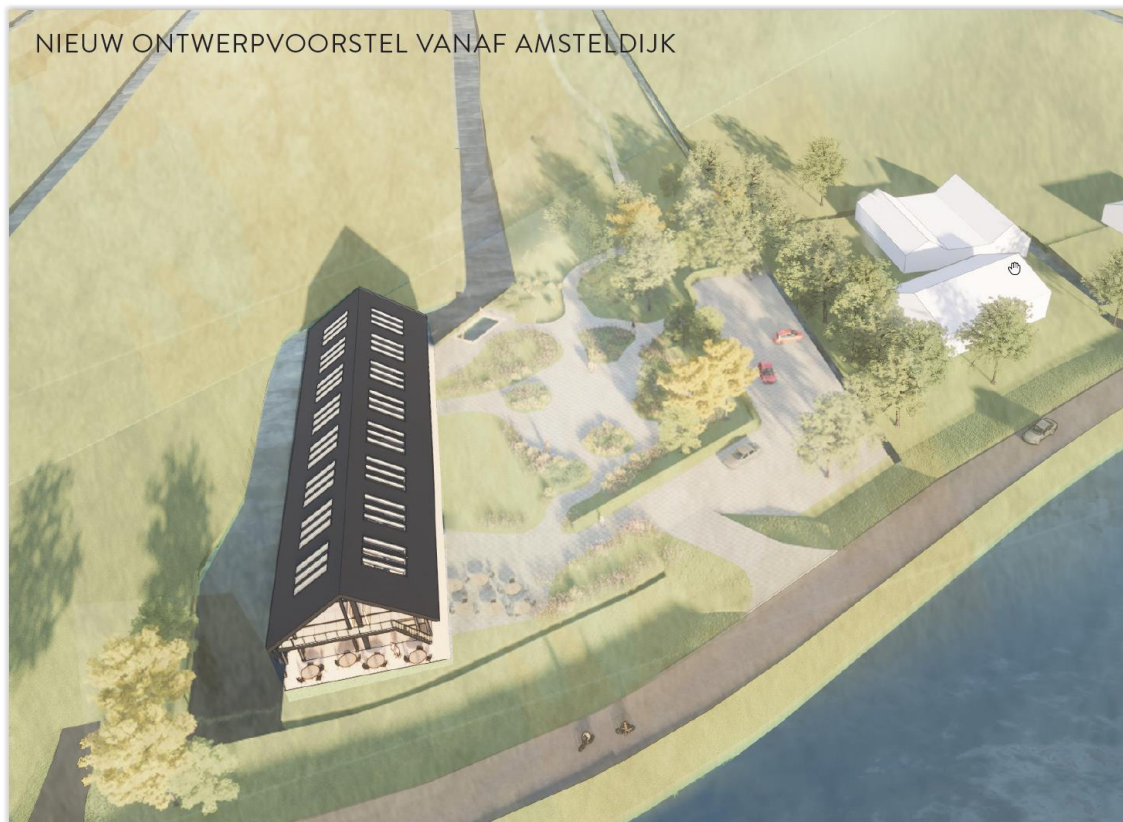
Het hotel wordt gerealiseerd op de locatie waar nu woonhuis, houten schuur en de oude stal staan. Dat is de helft van de bebouwing op dit erf. De overige ruimte wordt groen en half verharde parkeerplaats.

Er wordt hierbij veel aandacht gegeven aan duurzaamheid (BREAM Excellent) en circulariteit (demontabel bouwen).

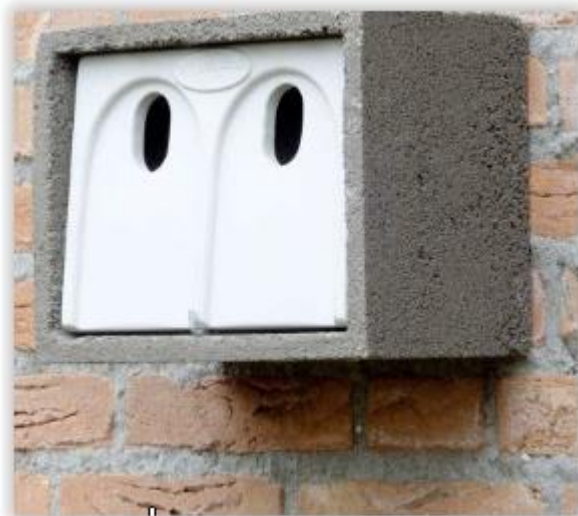
Type nestkast dat op de gebouwen van de naastgelegen boerderij is geplaatst, ruimte voor 8 nesten.

- ❖ In de zomer van 2022 zijn er 4 dubbele huismussennestkasten geplaatst bij de boerderij van de heer Lambalk.
