VERKENNEND BODEMONDERZOEK

KOSTVERLORENWEG 14

TE AMSTELVEEN

| <b>Rapportnummer</b> | 18821.003 |

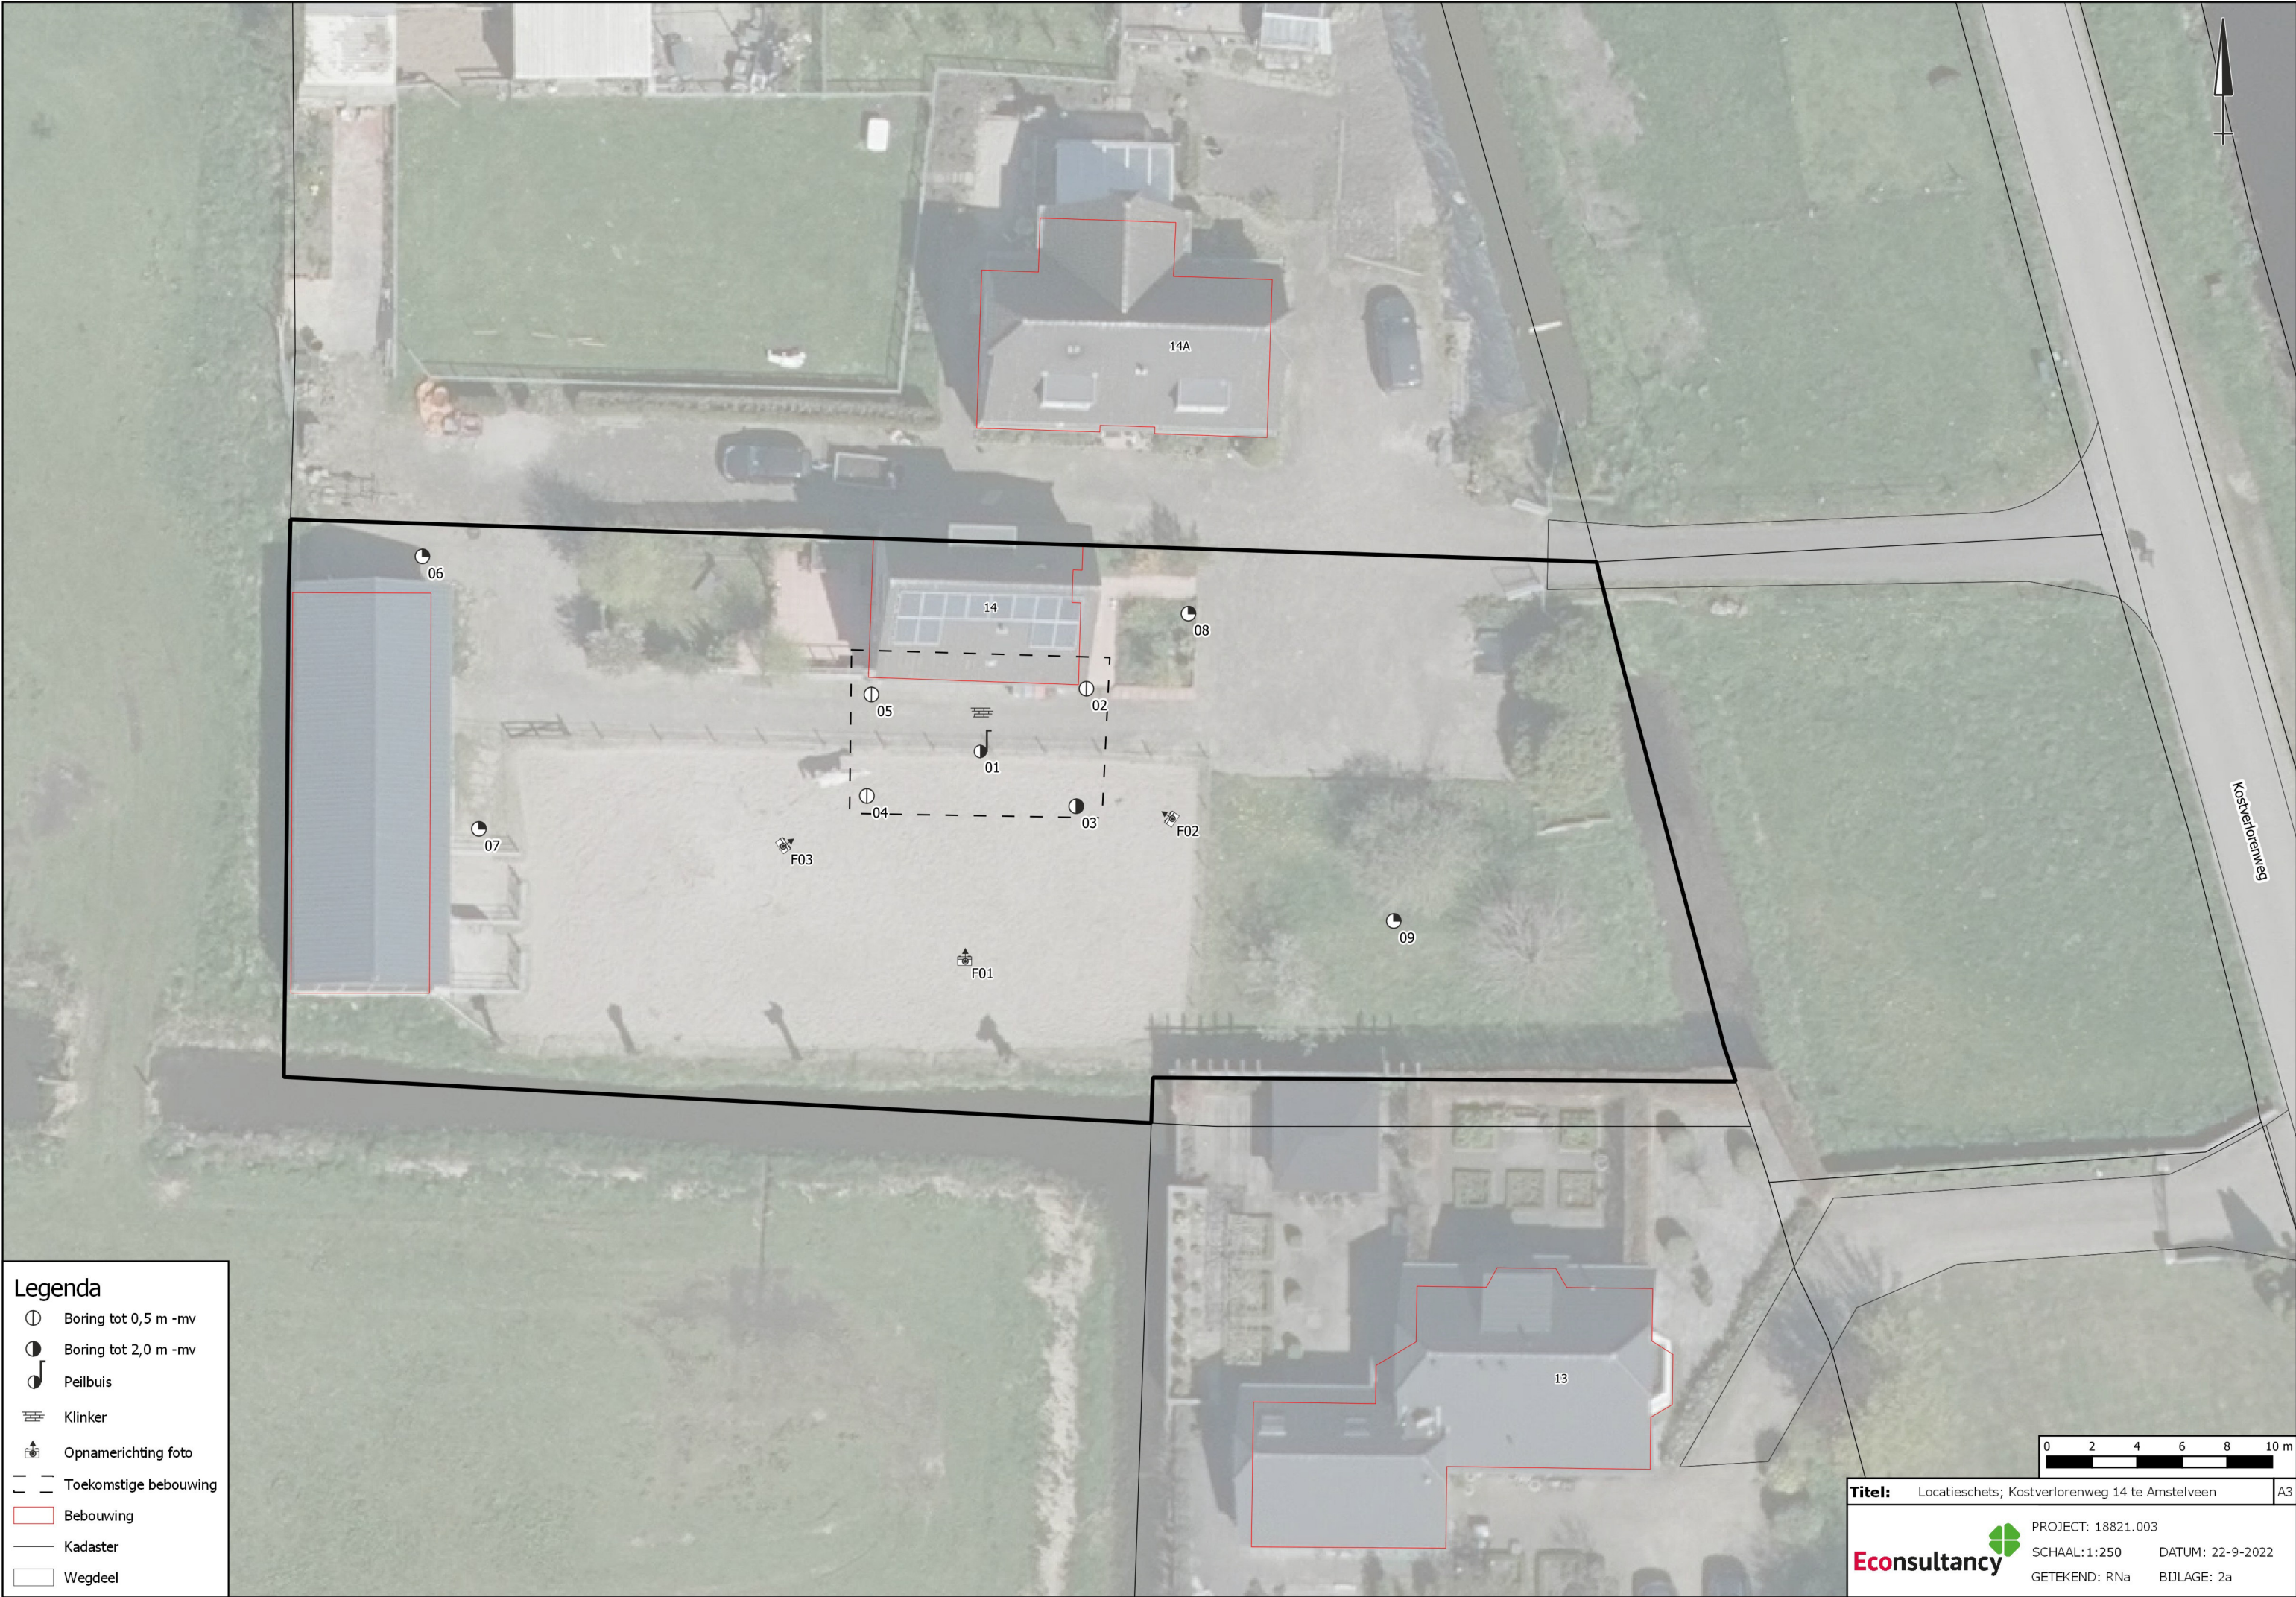
## **Bijlage 2a Locatieschets**

In bijlage 2a is de huidige situatie op een locatieschets weergegeven. Bijlage 2b bevat enkele foto's van de onderzoekslocatie.
