# **Verkennend bodem- en verhardingsonderzoek uitbreiding zwembad de Meerkamp te Amstelveen**

Definitief

**project** Verkenkend bodem- en verhardingsonderzoek uitbreiding  
zwembad de Meerkamp te Amstelveen  
**projectnummer** 220871  
**projectleider** Kelvin Hoogeboom

**datum** 26 april 2022  
**referentie** 220871\_AdB\_RAP\_0002\_v1

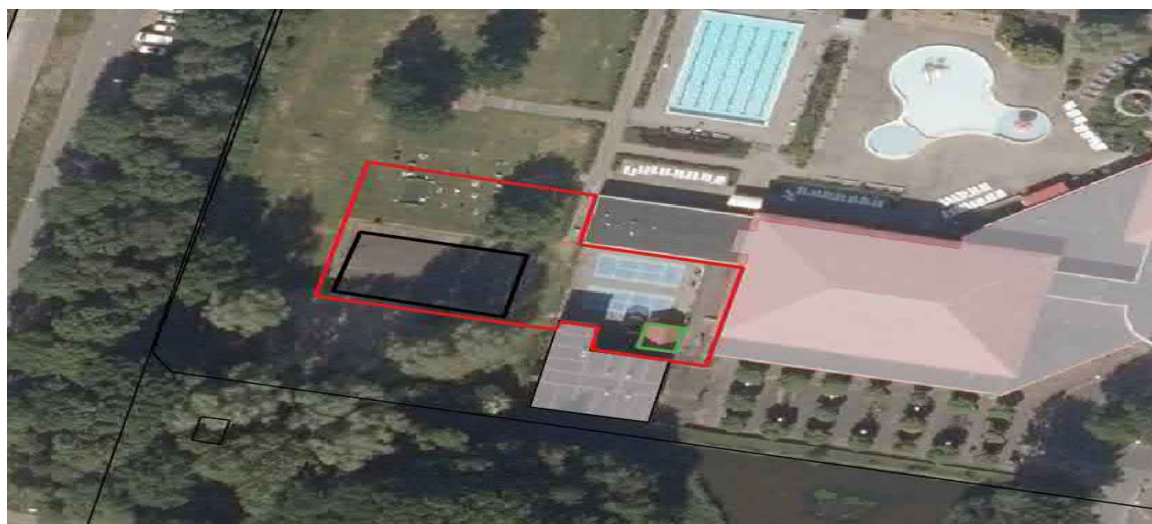
Figuur 2: Topografische Luchtfoto met ligging onderzoekslocatie (bron Luchtfoto actueel Ortho 25 cm RGB), niet noordgericht.

| Adres | | |
|---|---|---|
| Oppervlak | Totaal circa 1.835 m <sup>2</sup> | Bebouwd circa 35 m <sup>2</sup> (opslag, in groen omlijnd figuur 2)<br>Verhard met asfalt circa 350 m <sup>2</sup> (zwart omlijnd figuur 2) |

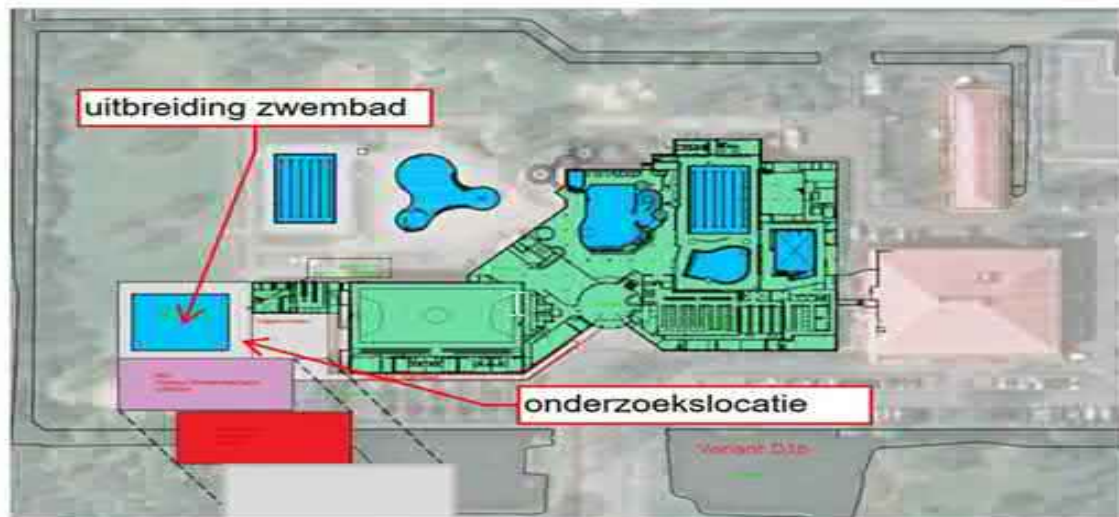
| Adres | | |
|---|---|---|
| Geplande werkzaamheden | Er wordt een nieuw buitenbad gecreëerd, waarbij met een maximale diepte van 3,5 meter (zie figuur 3). Het terrein rondom het nieuw te creëren buitenbad wordt heringericht. Het huidige asfalt inclusief eventuele onderliggende fundatielaag ter plaatse van het basketbalveld wordt van de locatie afgevoerd. Hergebruik van asfalt dient te worden onderzocht conform de CROW210, eventuele fundatielaag dient indicatief te worden onderzocht op samenstelling en uitloging en indien asbestverdacht op het voorkomen van asbest. De grond vrijkomend uit het werk wordt afgevoerd van de locatie, bodemlagen dieper dan 1,0 m-mv dienen per afzonderlijke bodemsoort worden onderzocht op PFAS-verbindingen. | |

Figuur 3: Weergave nieuwbouw buitenzwembad (bron: opdrachtgever), niet noordgericht

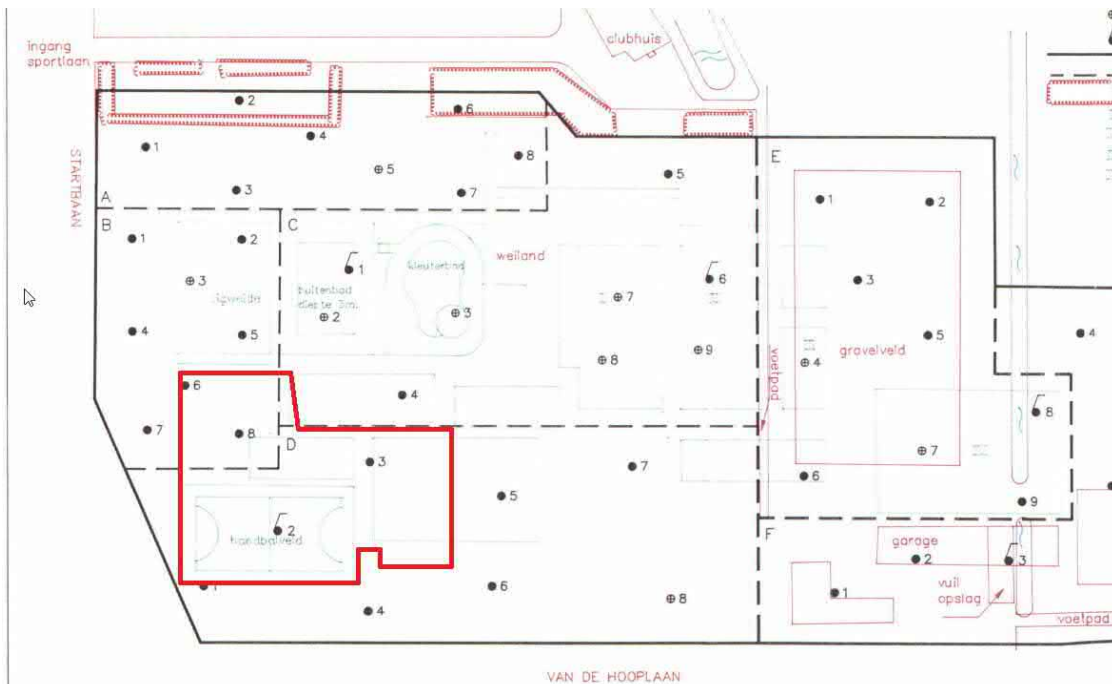
Figuur 6: Ligging boorlocaties in 1993 (bron: zie 2 in tabel 4), globaal in rood omlijnd huidige onderzoekslocatie

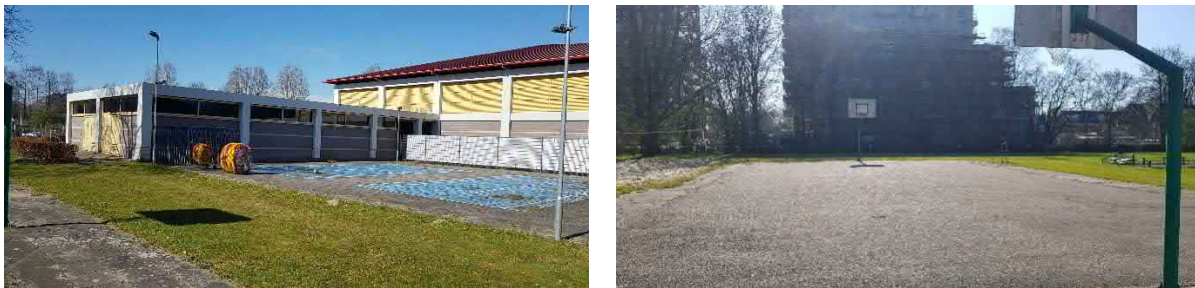
De terreinverkenning is voorafgaand aan het veldwerk uitgevoerd door de heer J. Kipp van Groundresearch op 15 maart 2022 (zie figuur 7). Hierbij is gecontroleerd of de gegevens in hoofdstuk 2 van dit rapport overeenkwamen met de situatie in het veld. De resultaten van de terreinverkenning hebben geen aanleiding gegeven om de onderzoeksstrategie aan te passen.

Figuur 7: Foto's terreininspectie 15-03-2022 (links: buitenterrein, rechts: asfaltverhard basketbalveld)

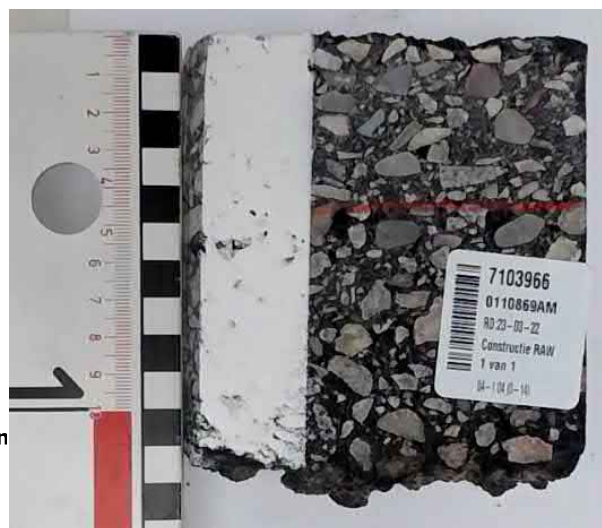
#### Boring: 04-1 04 (0-14)

**PAK-detector: geen fluorescentie waargenomen**

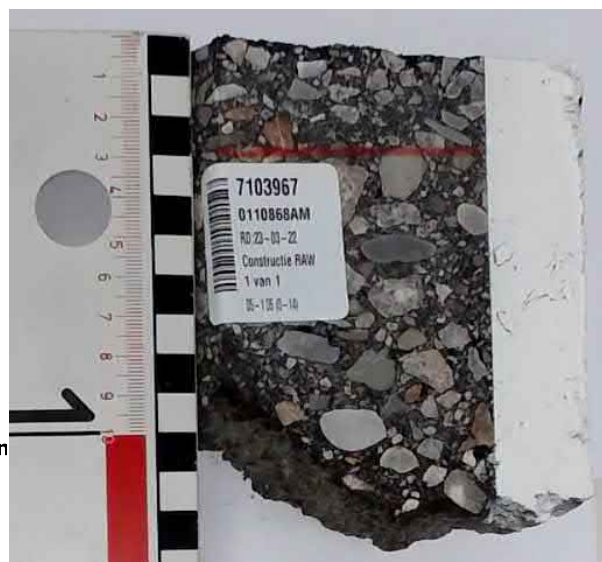
Boring: 05-1 05 (0-14)

PAK-detector: geen fluorescentie waargenomen
