Projectnummer: 51009291

Datum: 24-07-2024

### Vooronderzoek milieuhygiënische bodemkwaliteit

De Scheg Midden, Amstelveen

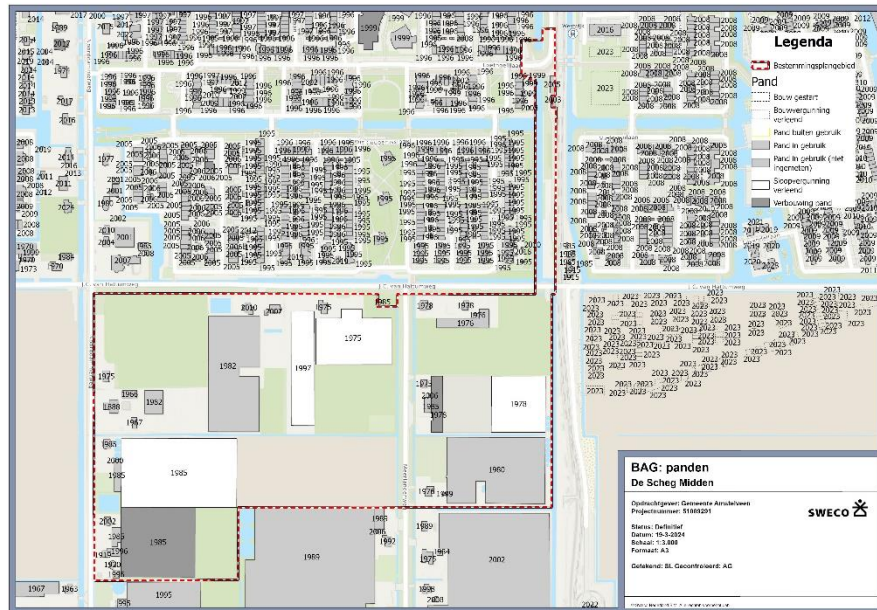
Figuur 3-4: Bouwjaren aanwezige bebouwing (Basisregistratie Adressen en Gebouwen)

- Er is binnen het onderzoeksgebied sprake van glastuinbouw. De kassen en voormalige kassen dateren uit de periode tussen 1974 en 1985. Gezien de bouwperiode zijn deze locaties verdacht op de aanwezigheid van asbest. Bij de aanwezigheid van asbestverdachte bijmengingen wordt geadviseerd asbestonderzoek conform NEN5707 uit te voeren. Bij sloop van aanwezige glastuinbouw dient asbestinventarisatie worden uitgevoerd. Bij aanwezigheid van asbest wordt geadviseerd asbestonderzoek in bodem conform NEN5707 uit te voeren.

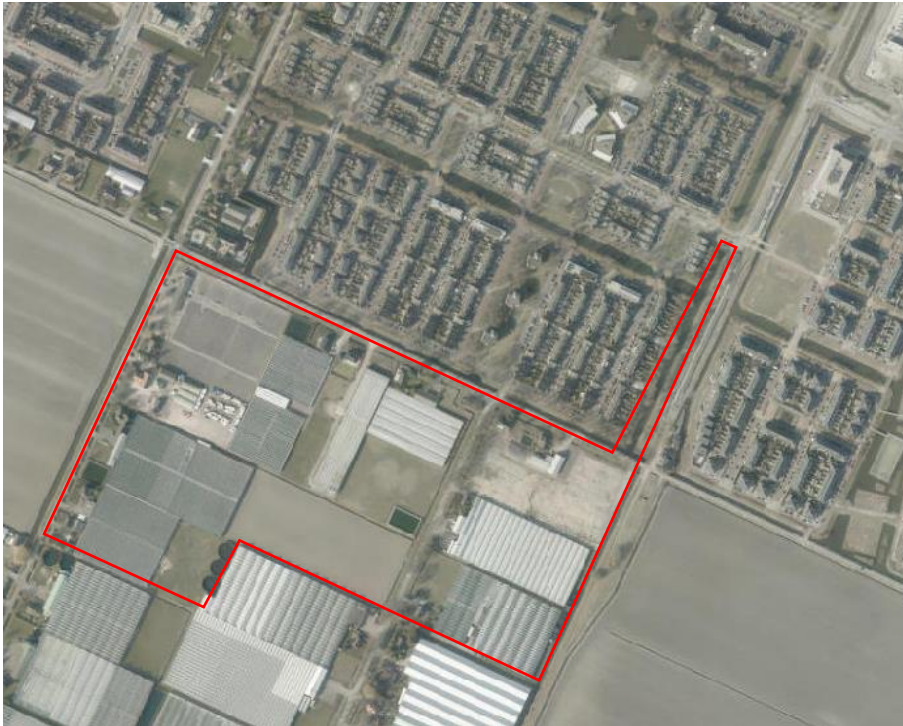
Figuur 3-6: luchtfoto 2013 waarop gesloopte glastuinbouw waarneembaar is (bron: Topotijdreis)

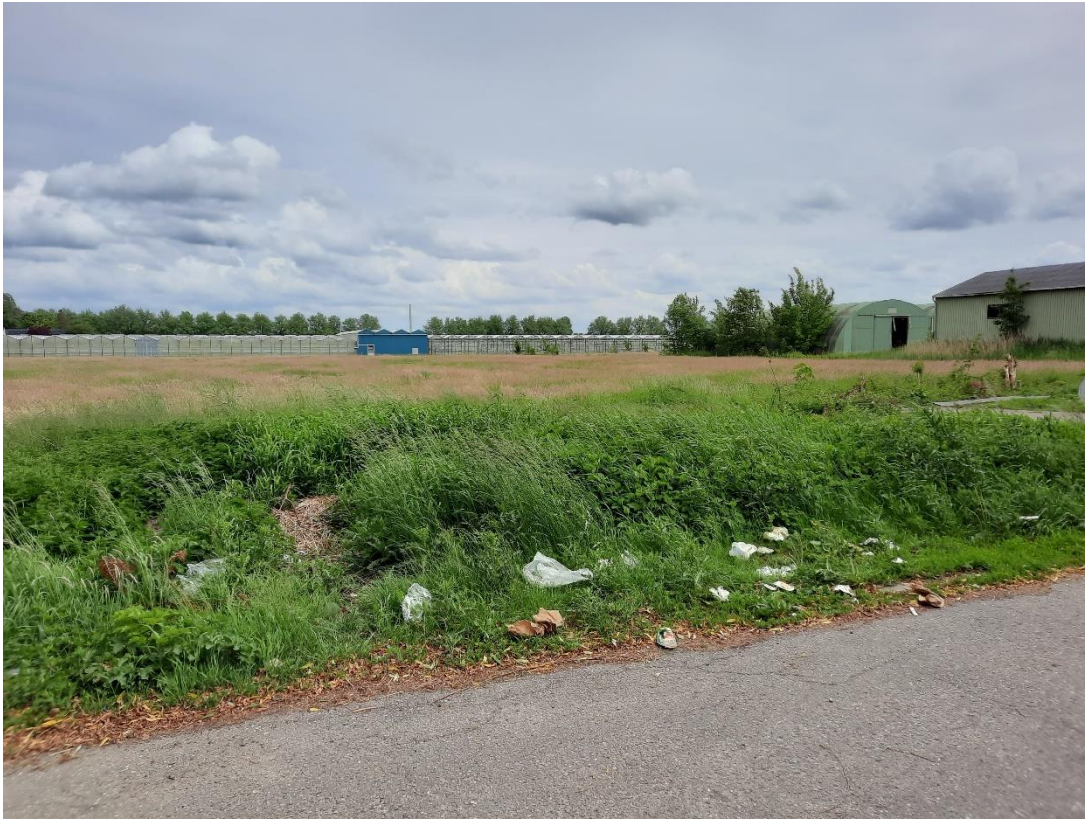
Foto 3. Rommelig parkeerterrein/toerit

| Aanwezigheid plastics | Enkele rommelige percelen (met name noord-west hoek rond o.a. foto 3) |

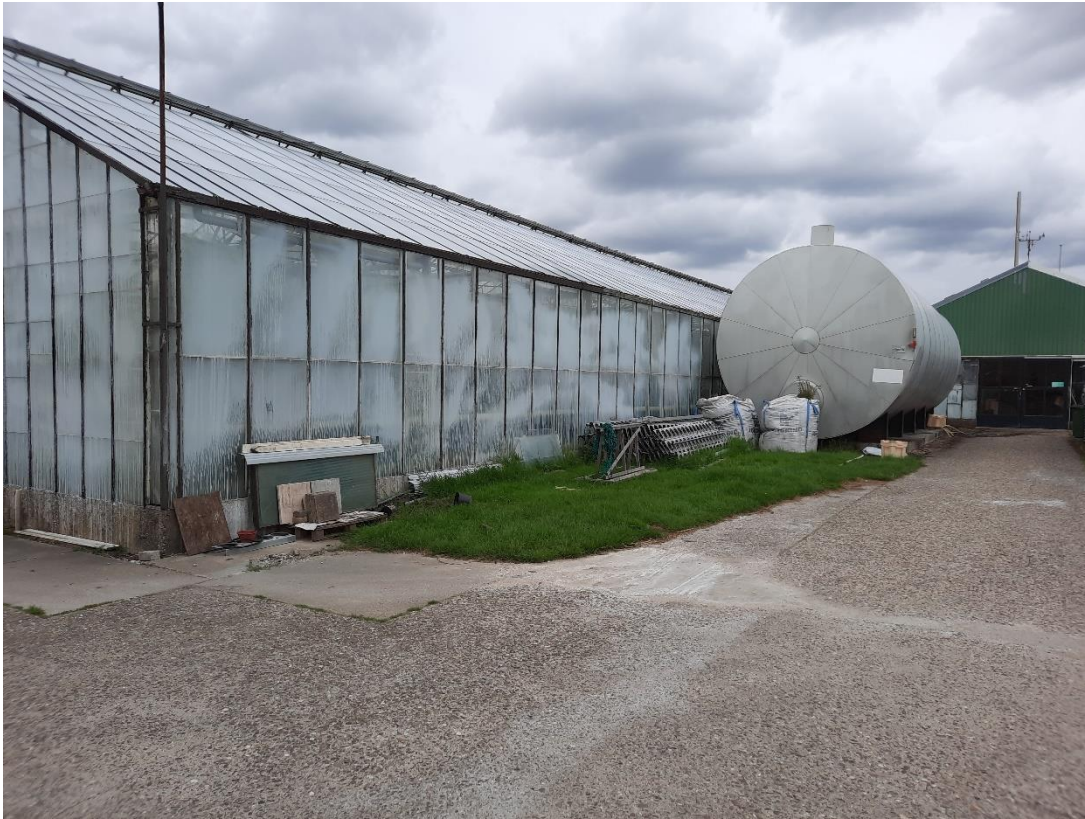
Foto 6. Glastuinbouw, voormalige tanks

Bij herontwikkeling van het plangebied dienen ondergrondse tanks te zijn verwijderd. Oliespots dienen, voor zover redelijk, te worden gesaneerd.

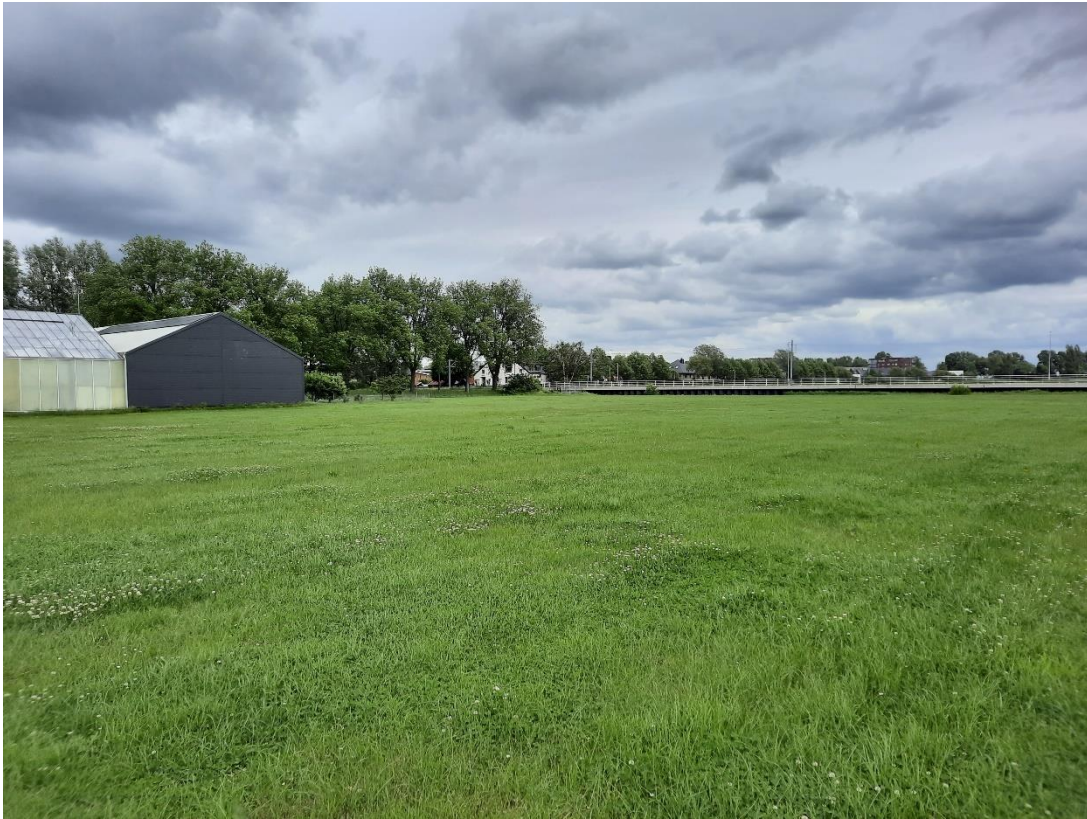
Foto 7. Zintuiglijk schoon grasveld ter plaatse voormalige kas.

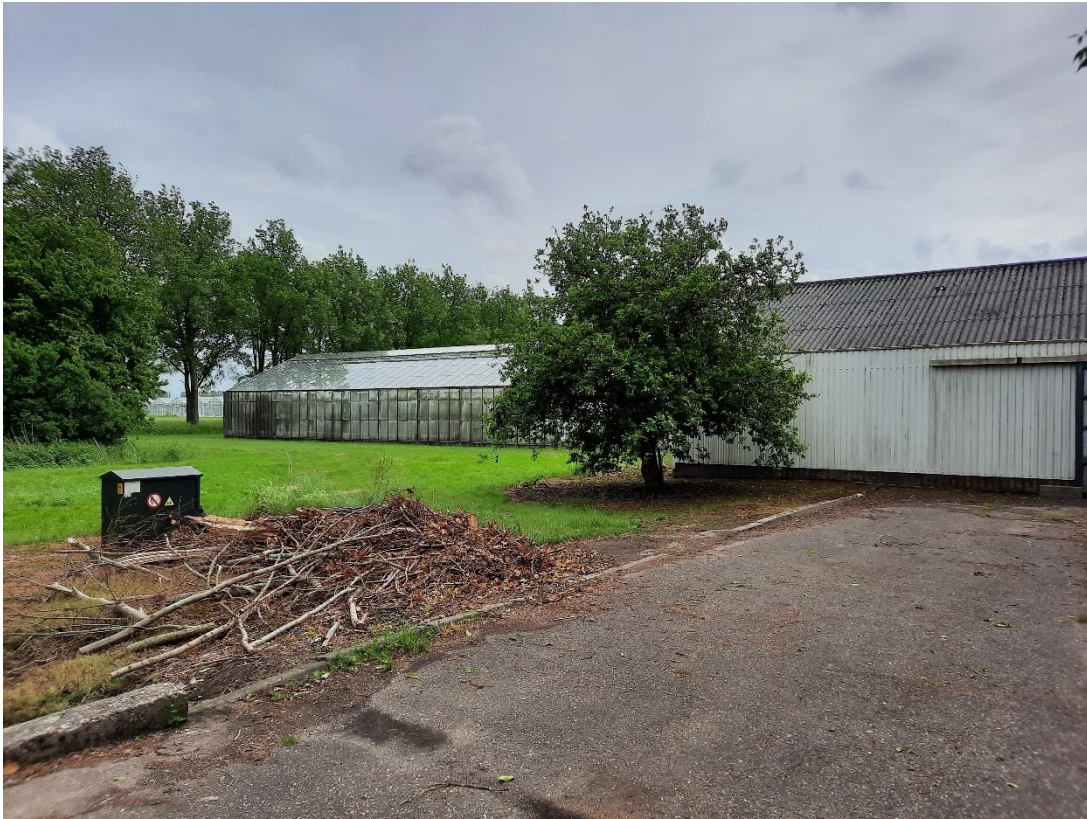
Foto 9. Glastuinbouw, toerit, golfplaten
