Projectnummer: 373722

Datum: 06-11-2020

## Milieuhygiënisch vooronderzoek

De Scheg Amstelveen

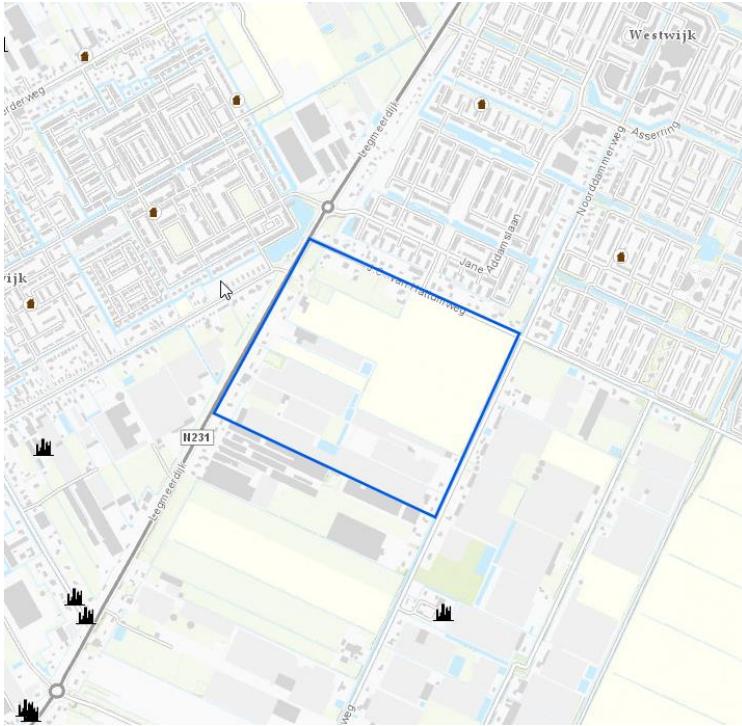
Figuur 3-2: PFAS viewer (Sweco)

Door Sweco Nederland B.V. is een PFAS-viewer ontwikkeld. In de viewer zijn bronnen aangegeven (zoals brandweerkazernes, bedrijven, luchthavens) die mogelijk een verontreiniging met PFAS kunnen veroorzaken. Uit de viewer blijkt er zich op circa 250 meter van de onderzoekslocatie een brandweerkazerne bevindt. Gezien de afstand worden ter plaatse van de onderzoekslocatie geen verhoogde waarden aan PFAS verwacht ten opzichte van de diffuse achtergrondbelasting.

De gemeente Amstelveen beschouwt de bodem ter plaatse van het kassengebied als verdacht op de aanwezigheid van PFAS. Dit betekent dat tijdens bodemonderzoek grondmonsters ook op PFAS dienen te worden onderzocht.

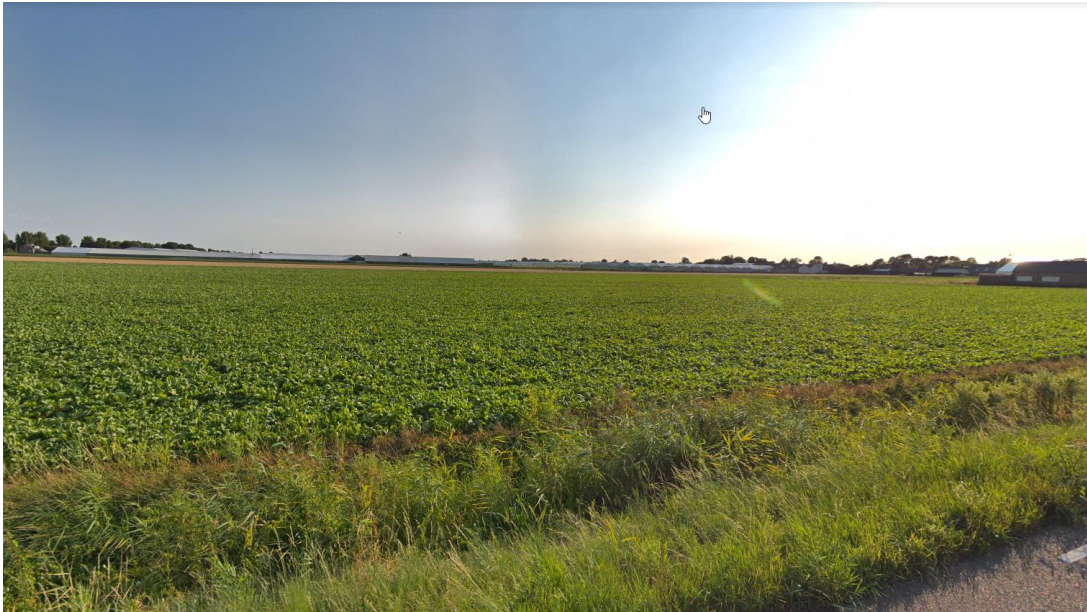
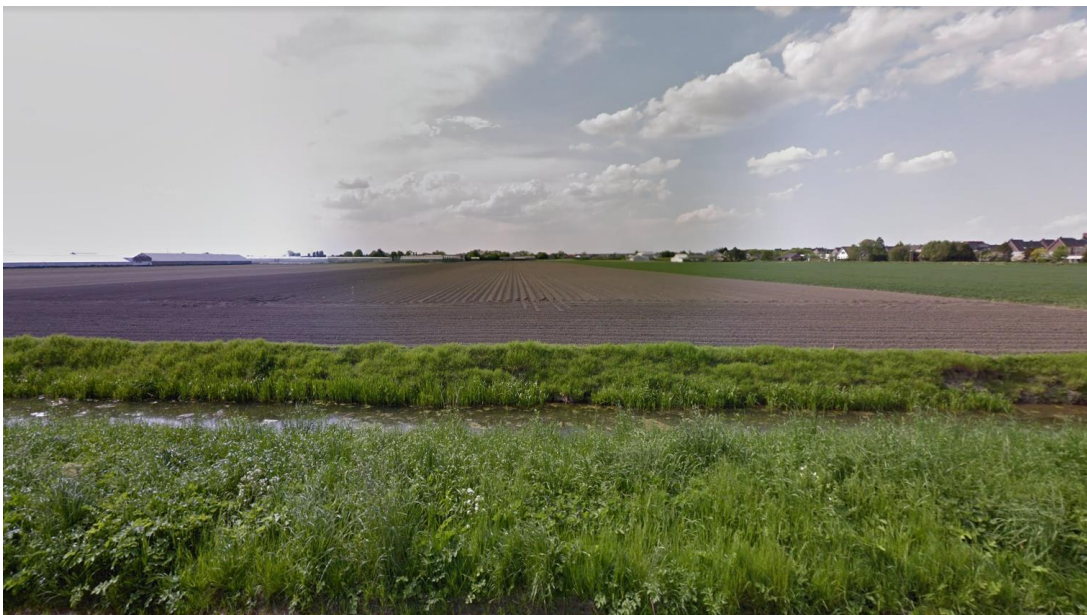
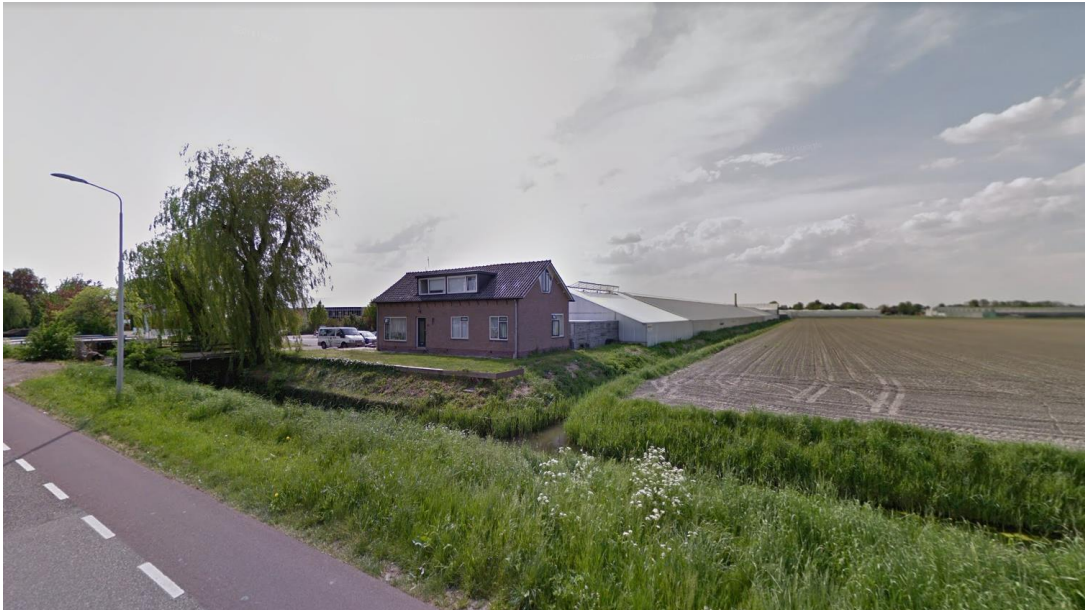
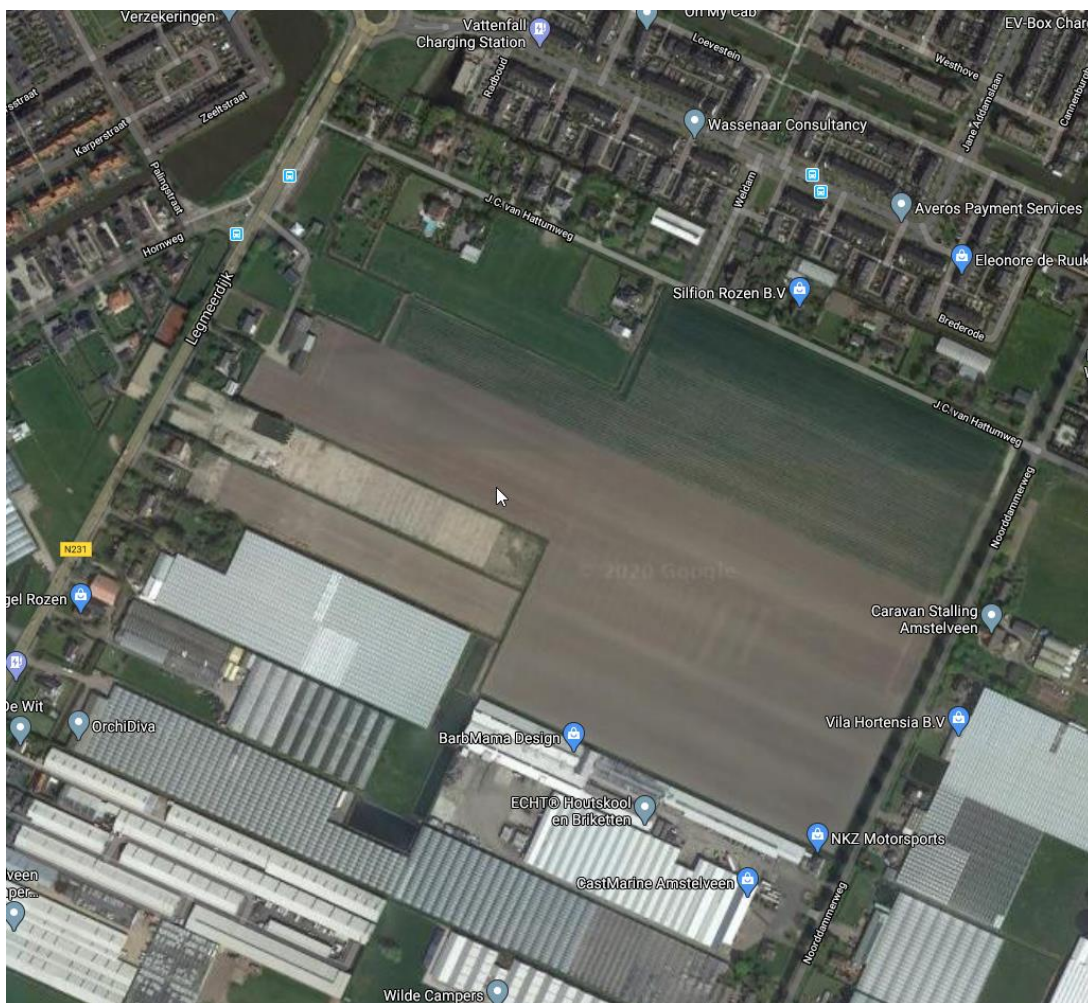
Locatie bezoek wordt uitgevoerd ten tijde van de veldwerkzaamheden. Met behulp van gegevens uit Google Maps en Cyclomedia is de locatie digitaal verkend. Daarbij zijn geen bijzonderheden waargenomen. Onderzoekslocatie De Scheg is grotendeels braakliggend. Aan de zuidkant zijn diverse kassen gesitueerd. De kassen ter plaatse van Legmeerdijk 202 zijn recent gesloopt. Op de luchtfoto's zijn nog duidelijk de contouren van de oude kassen zichtbaar

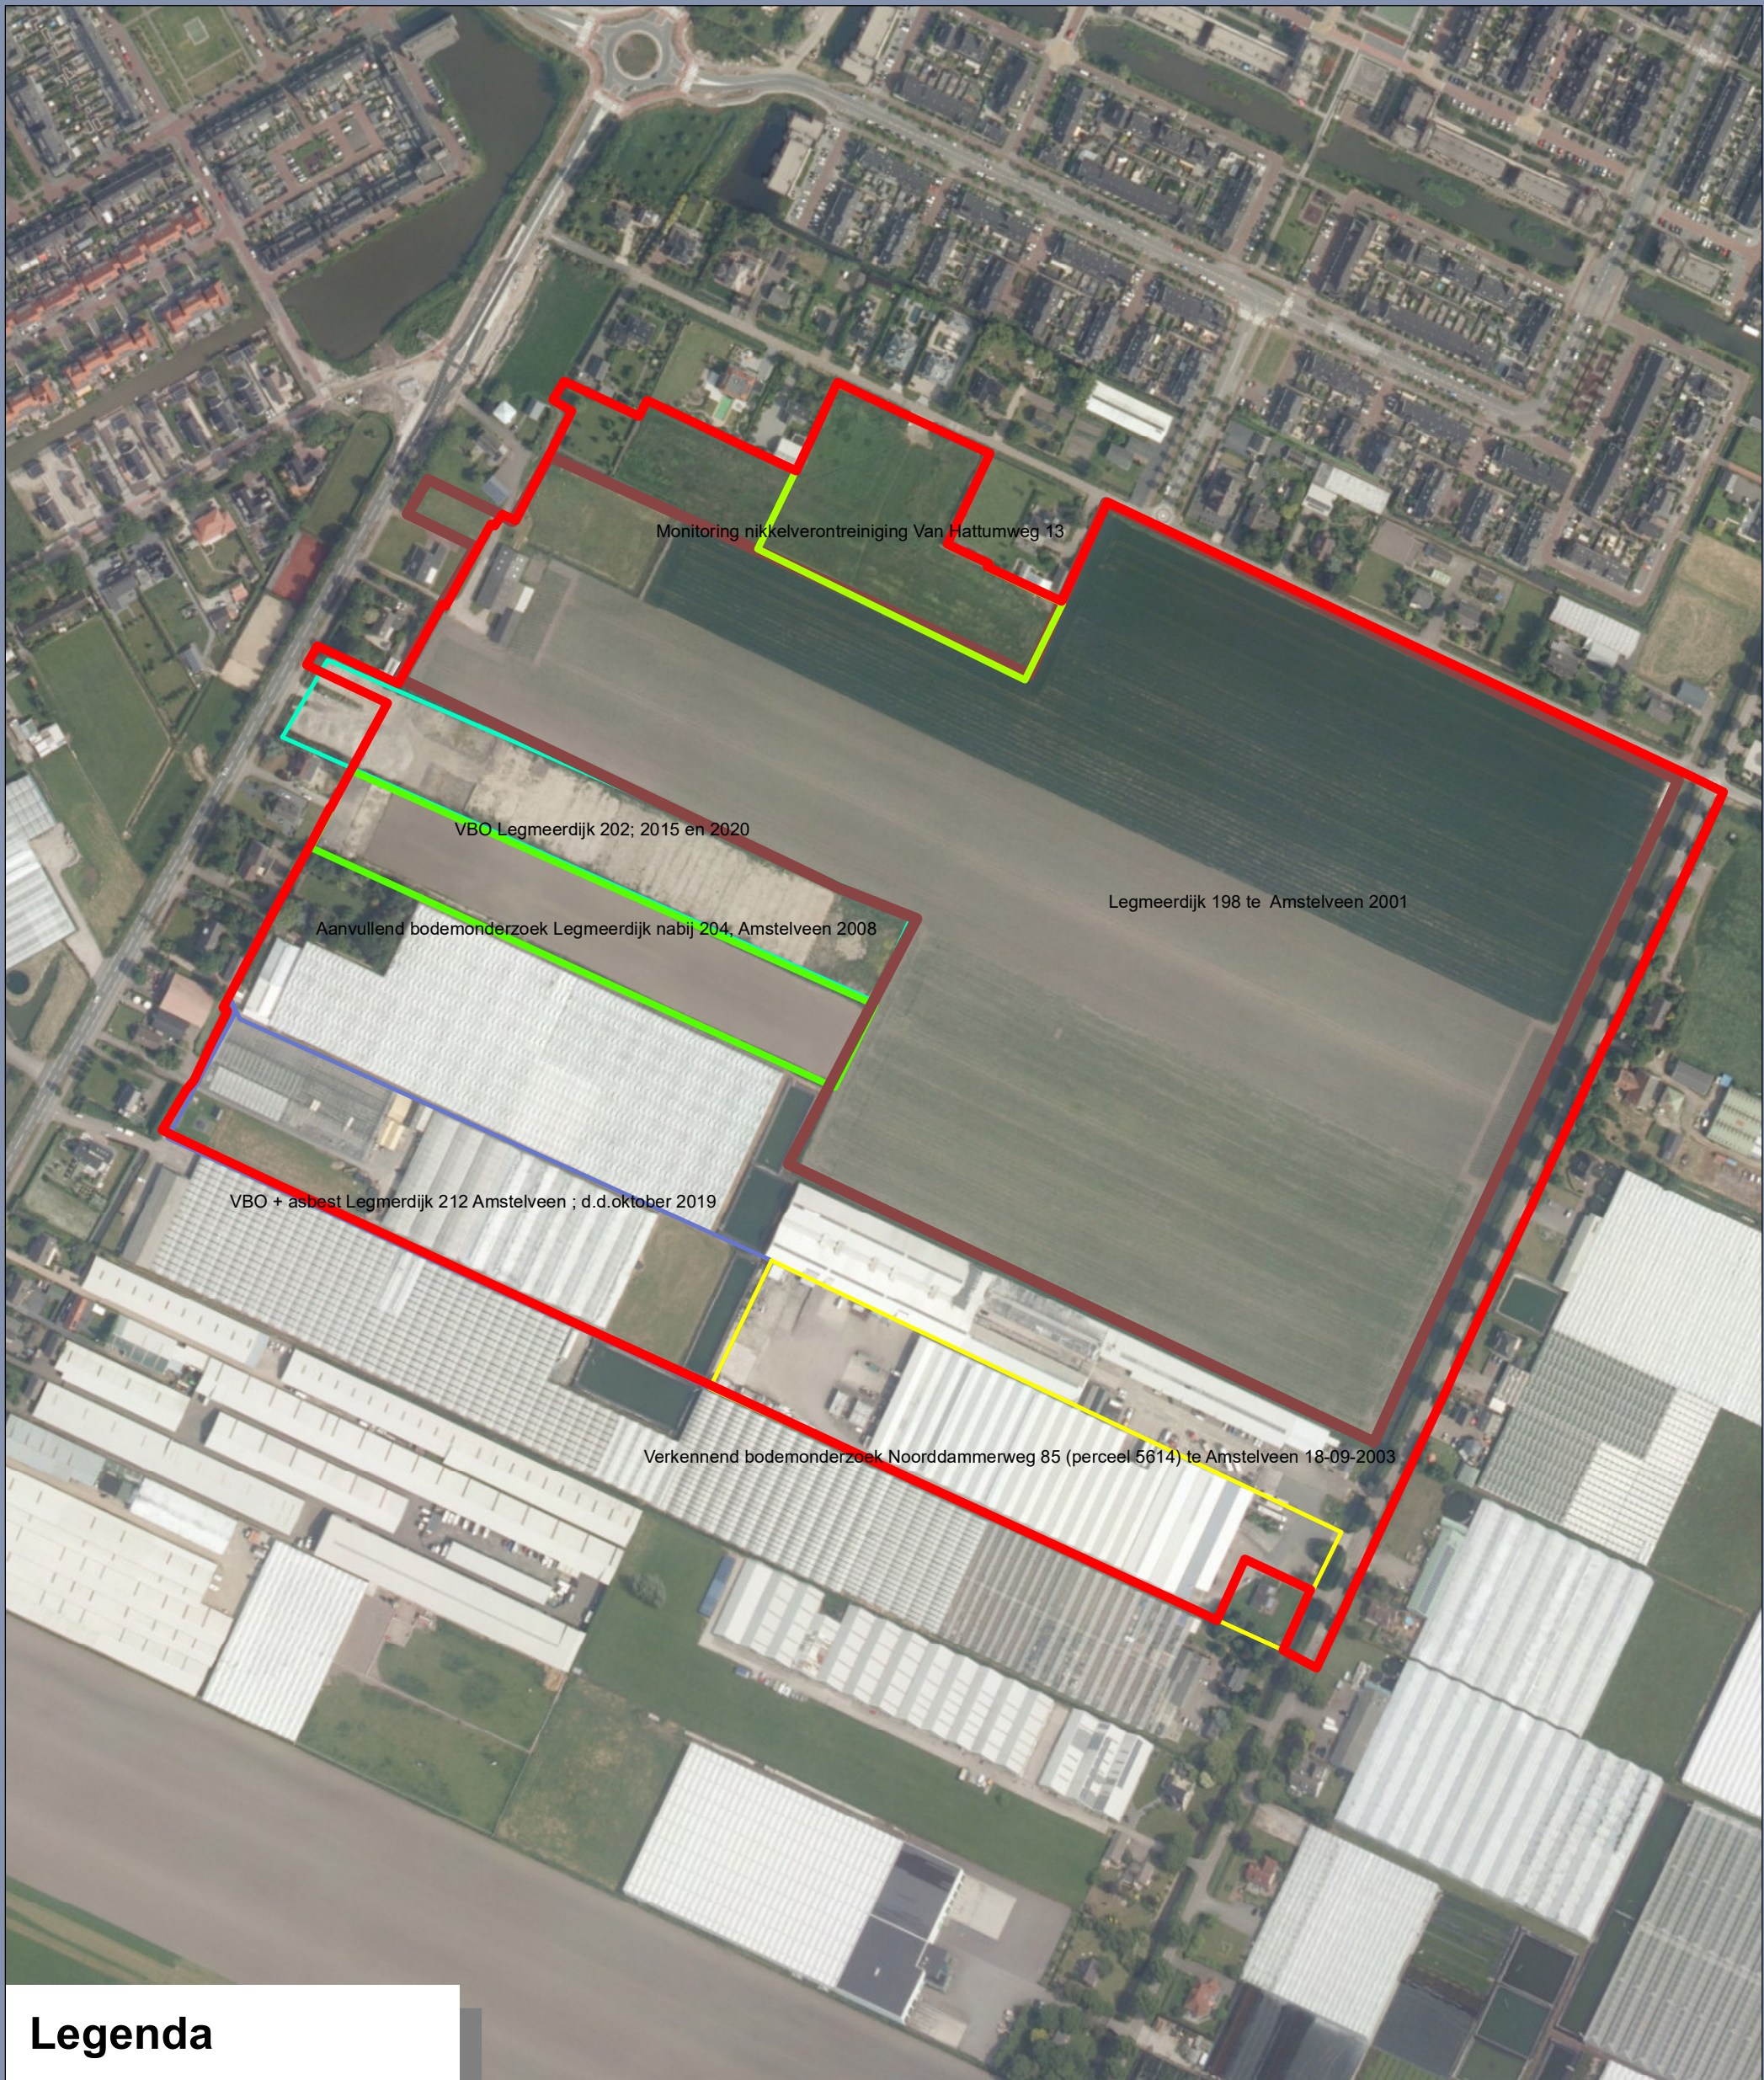
Bijlage 3    Overzicht uitgevoerde bodemonderzoeken

Er bodemonderzoeken binnen de onderhavige onderzoekslocatie bekend bij omgevingsdienst Noordzeekanaalgebied en bodemloket. De ligging van de diverse onderzoeklocaties is weergegeven in bijlage 3.
