Bodemonderzoek

Amsteldijk Zuid 138

Amstelveen (NES)

Projecttitel : Verkennend Bodemonderzoek Amsteldijk  
Zuid 138 Amstelveen (NES)

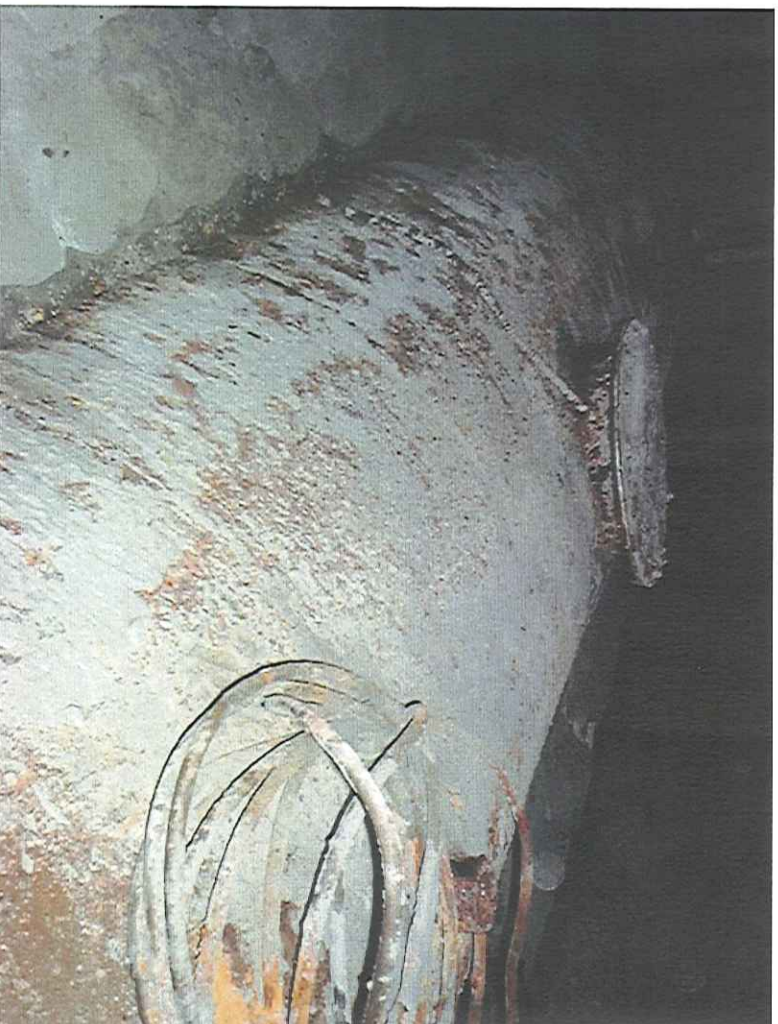
In de kelder van de school bevindt zich een tank. Deze tank is niet meer in gebruik. Over de inhoud en kwaliteit van de tank zijn geen gegevens beschikbaar.

Foto 2: tankinstallatie in kelder

Door het toepassen van heterogeen verontreinigd ophoogmateriaal kan de bovenlaag van de bodem verontreinigd zijn (heterogene verdeling). De locatie van de olieopslagtank is verdacht van olie.
