**BMA Milieu**

**Rapportnummer** : NEN.2015.0014

**Datum** : 24 februari 2015

**Verkennd bodemonderzoek**  
**Noorddammerweg 101**  
**Amstelveen**  
**Gemeente Amstelveen**

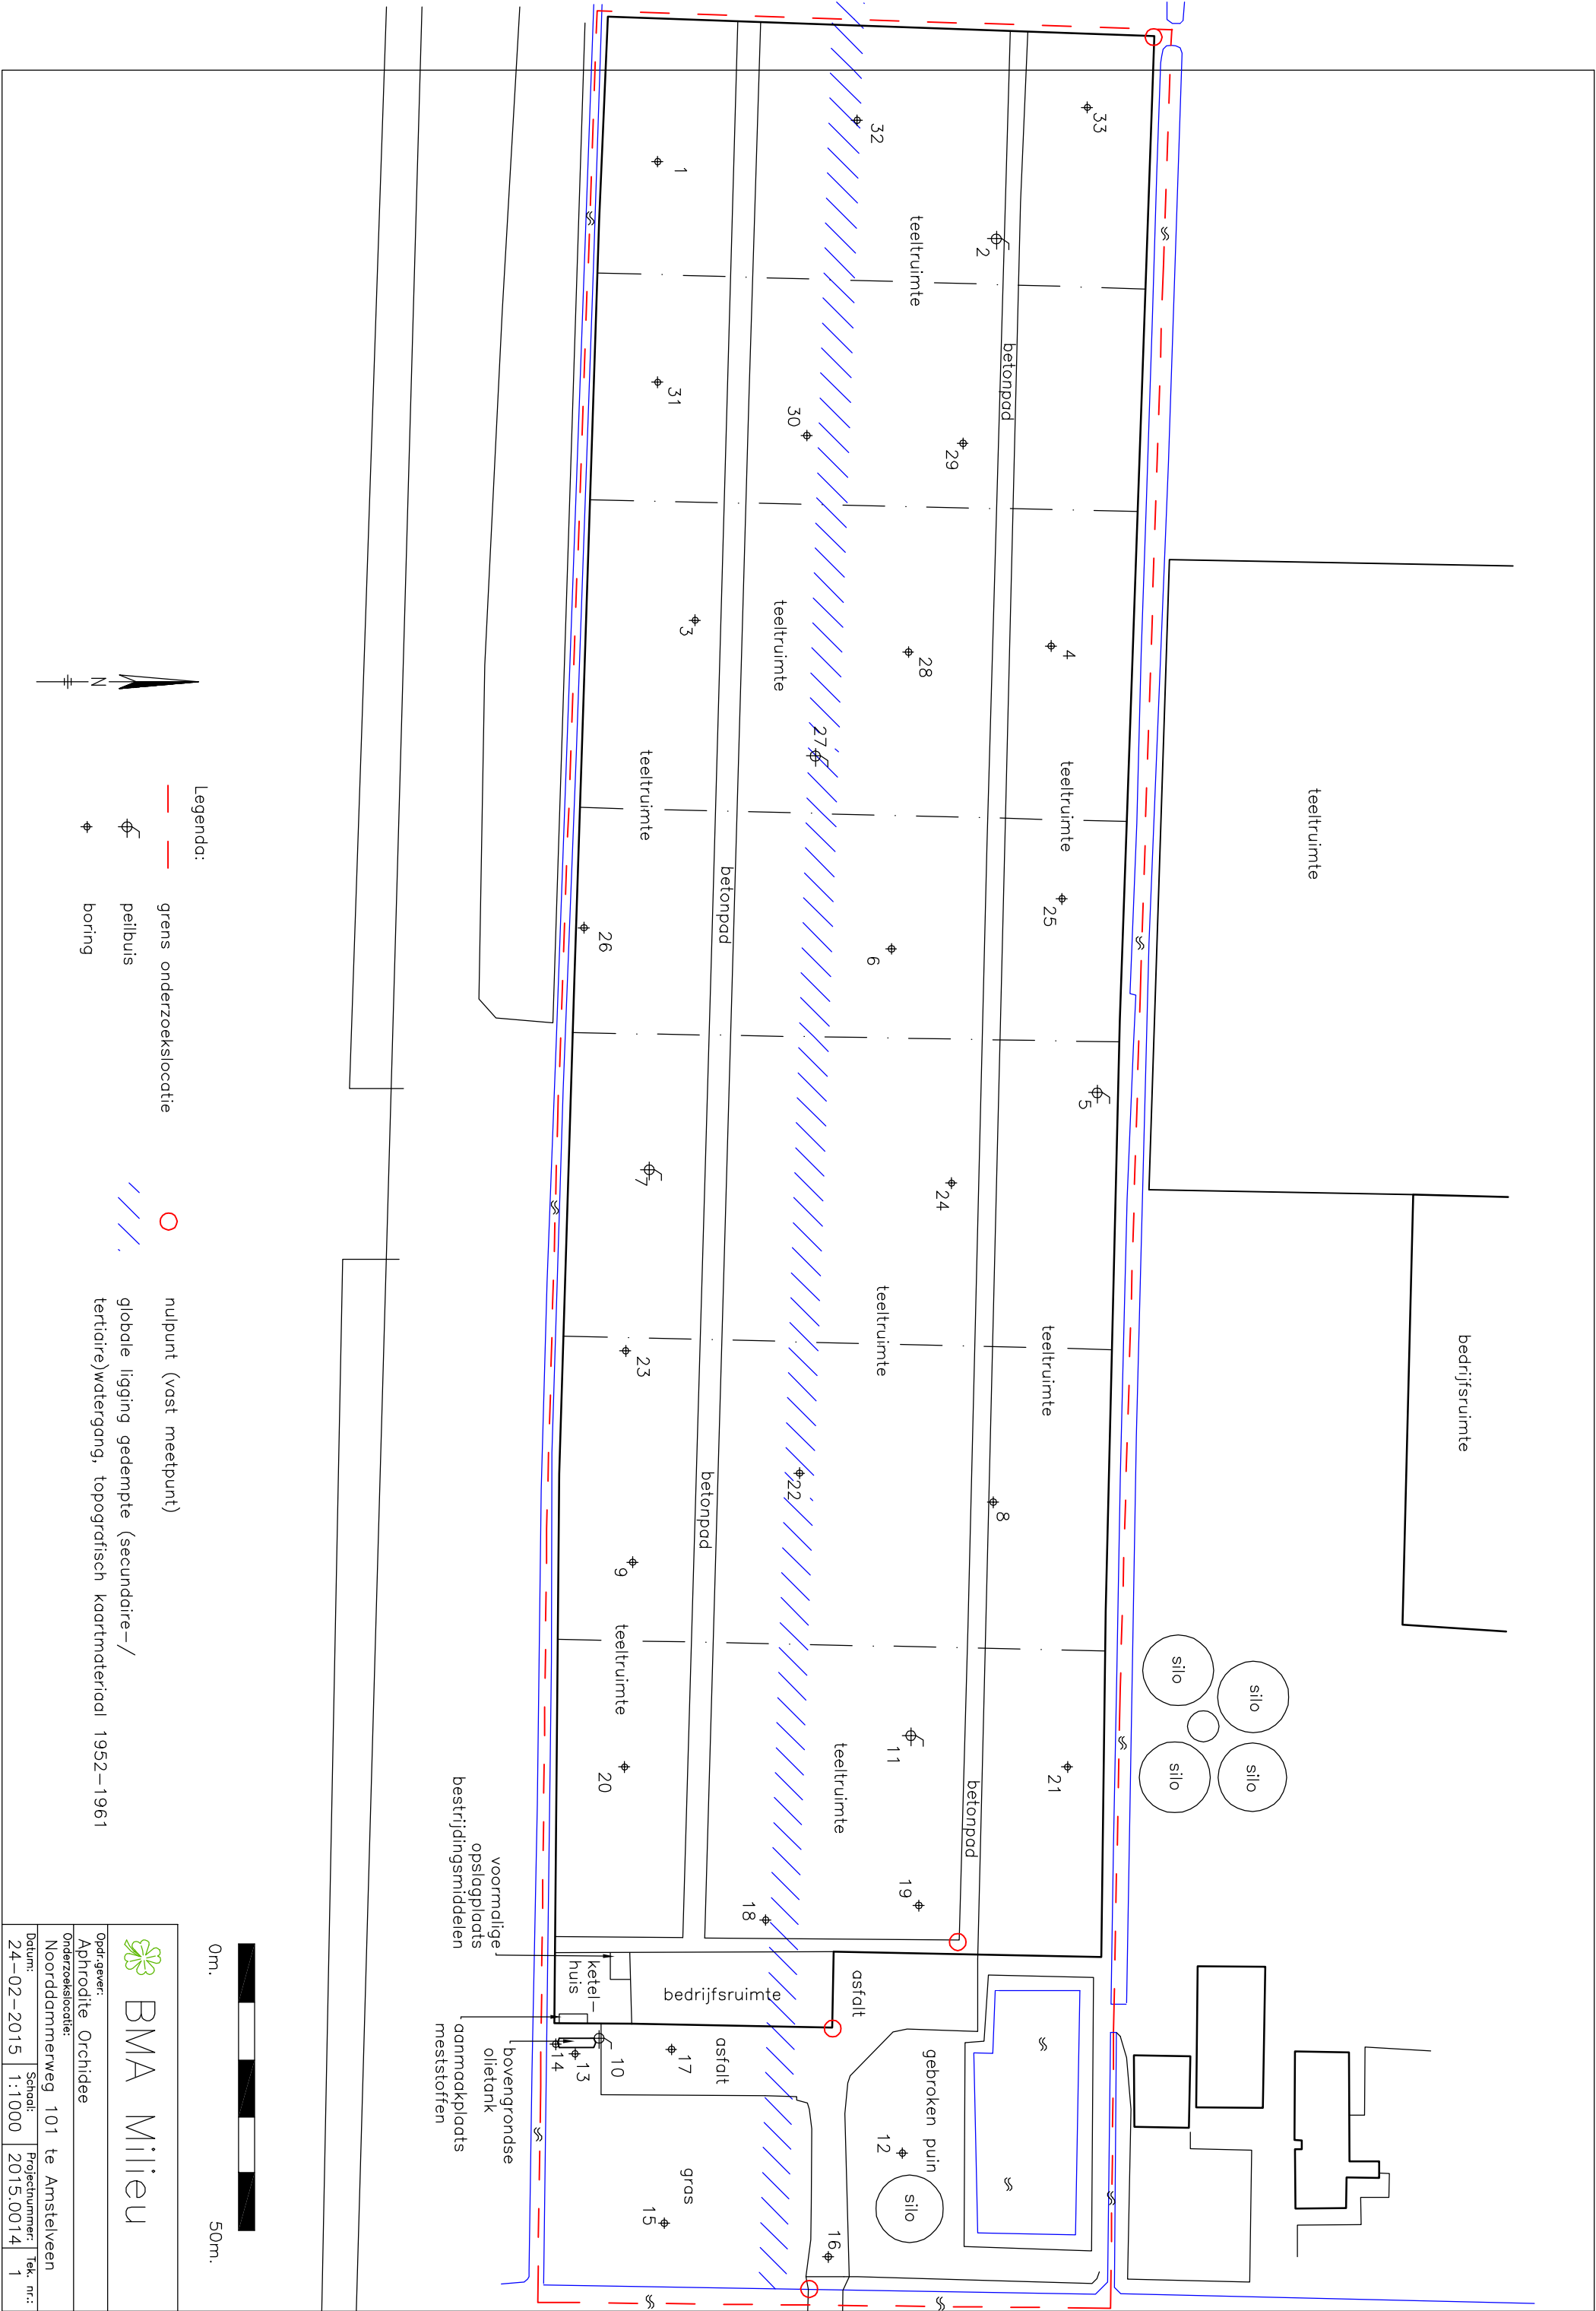
## **Bijlage 2**

Het veldwerk is op 9 en 10 februari 2015 door een gecertificeerde medewerker van BMA Milieu (dhr. J. de Zeeuw) uitgevoerd. Ter plaatse zijn 33 boringen uitgevoerd, waarvan zes boringen zijn afgewerkt als peilbuis. In tabel 3 staan de uitgevoerde boringen vermeld. Voor nadere gegevens over de plaats van de boringen en de peilbuizen wordt verwezen naar bijlage 2.

### **Locatie en boringen**

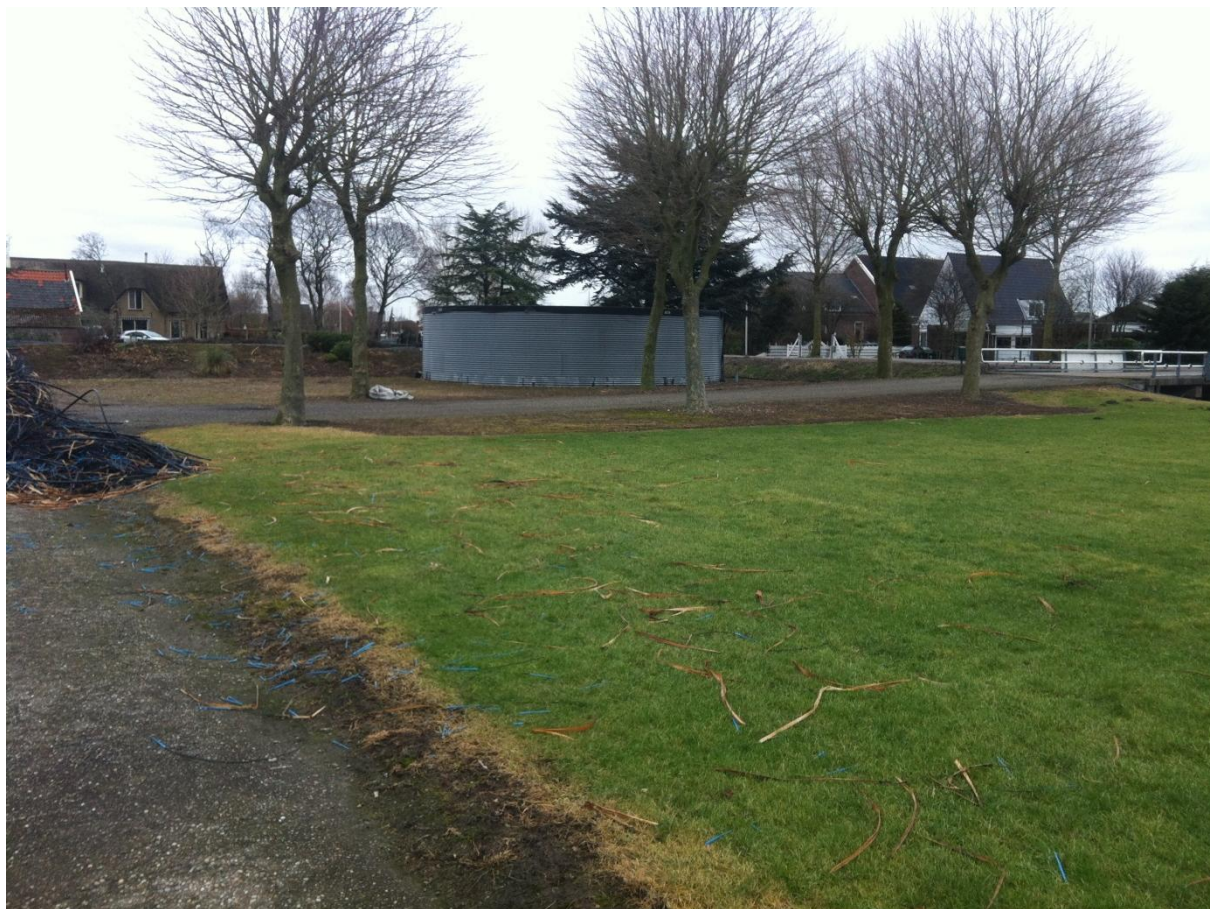
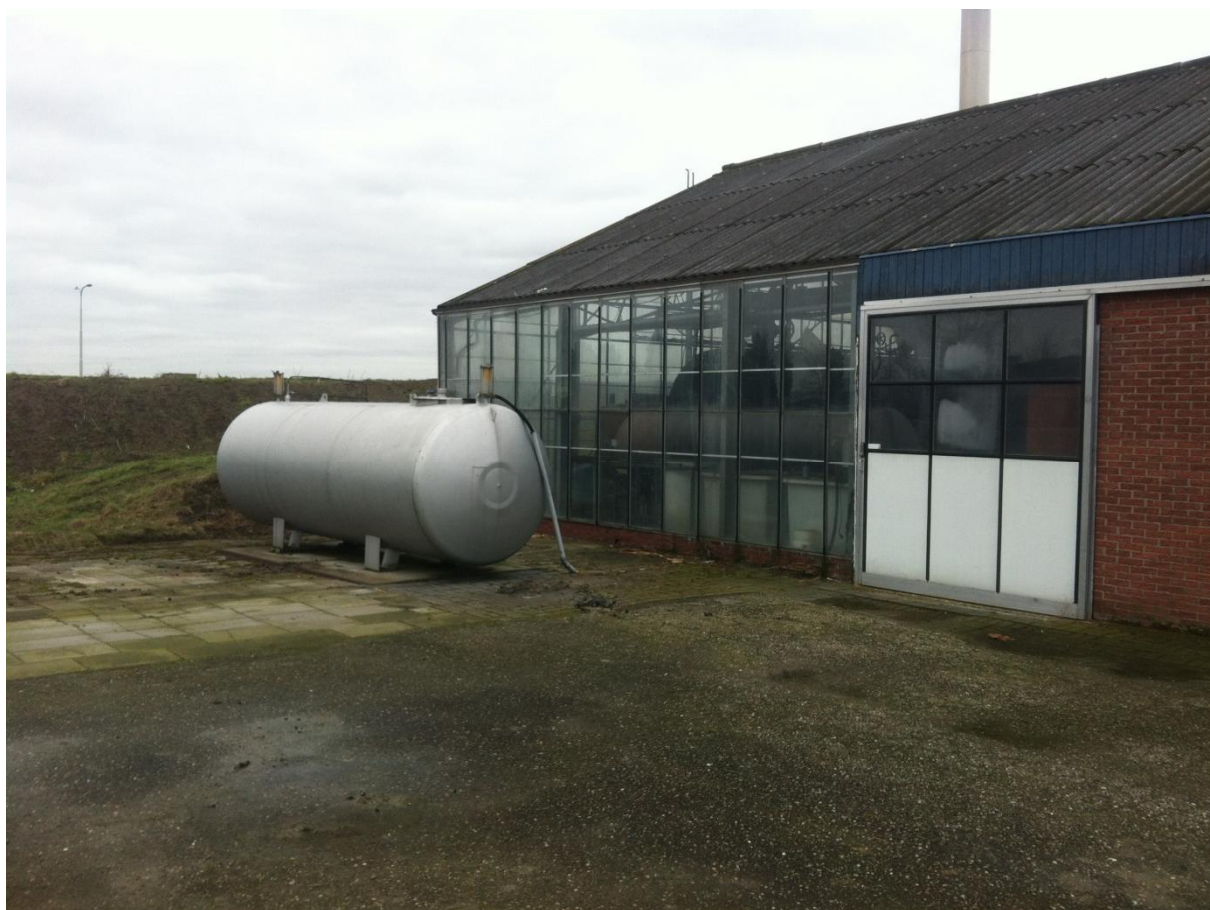
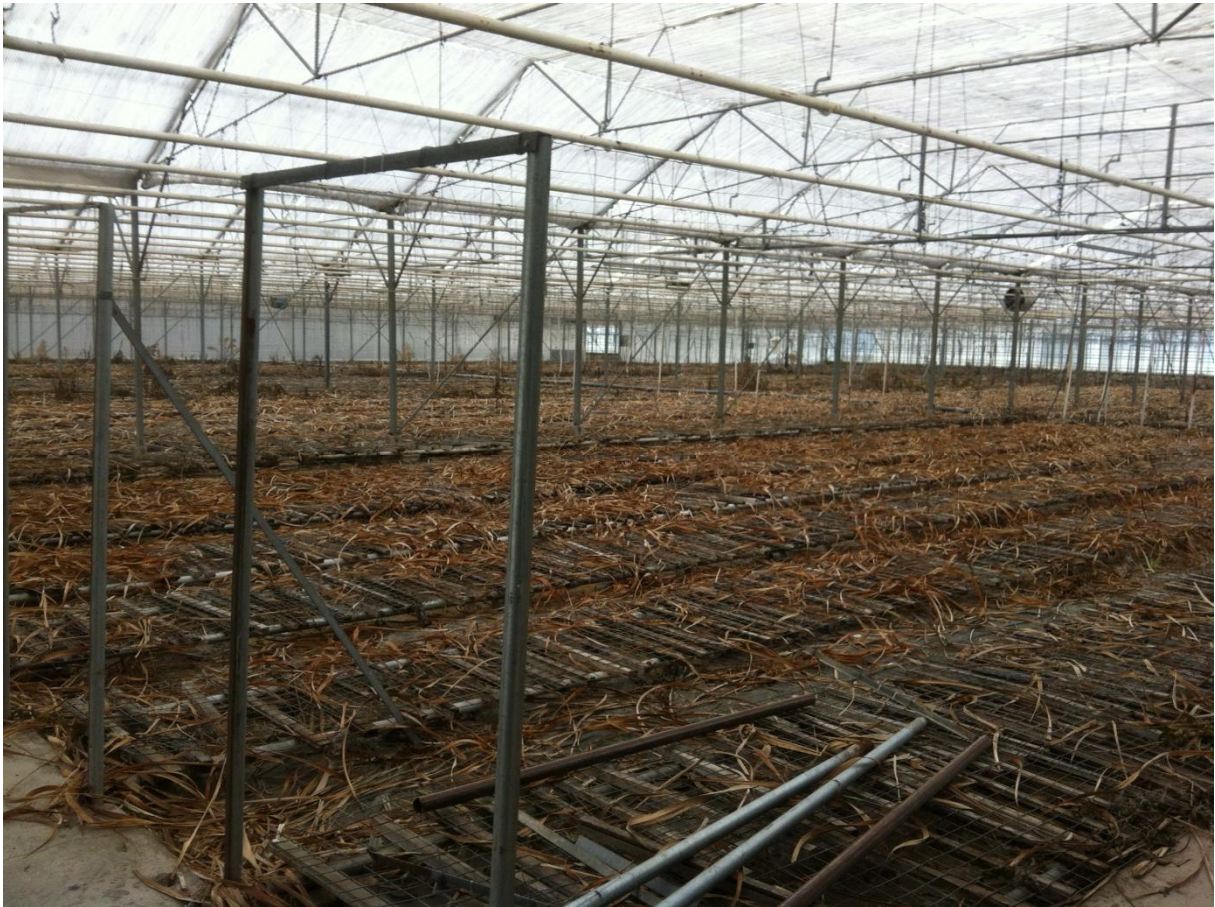
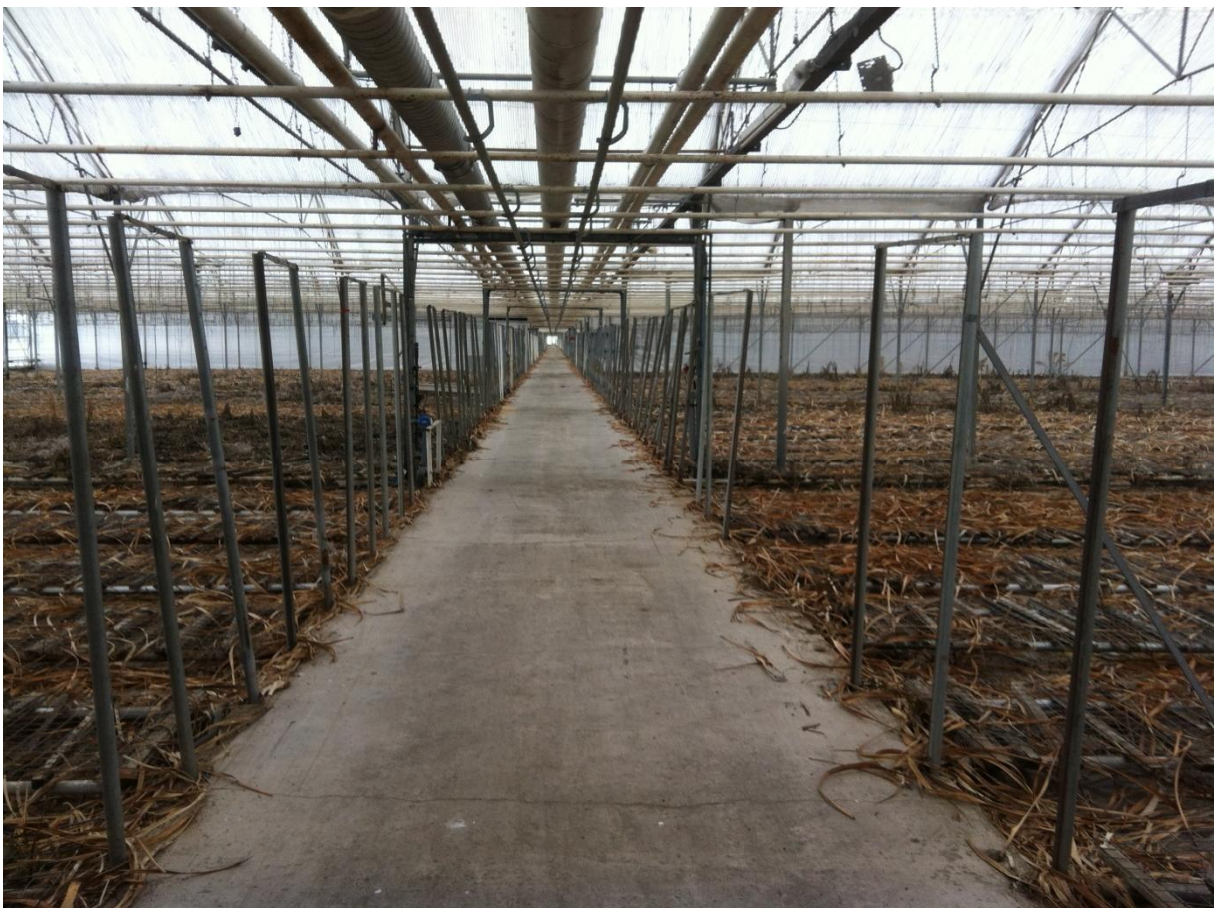
### **Fotoblad**

De locatie is bebouwd met circa 32.065 m<sup>2</sup> kas en circa 625 m<sup>2</sup> bedrijfsruimte. Het buitenterrein is gedeeltelijk verhard met asfalt en gebroken puin. Naast de bedrijfsruimte is een bovengrondse olietank gesitueerd. Enkele foto's van de locatie zijn opgenomen in bijlage 6.
