**PROJECT 35986**

**ACTUALISEREND BODEMONDERZOEK  
NOORDDAMMERWEG 105 TE AMSTELVEEN**

| <i>Titel</i> | Actualiserend bodemonderzoek<br>Noorddammerweg 105 te Amstelveen |
| <i>Datum rapport</i> | 3 maart 2022 (versie 2) |

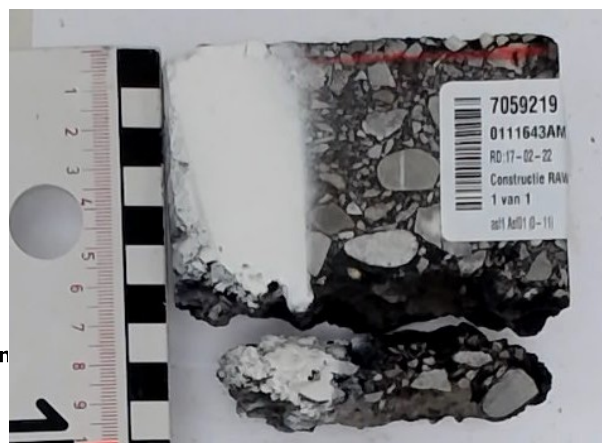
Boring: asf1 Asf01 (0-11)

PAK-detector: geen fluorescentie waargenomen

| Boring | Dikte asfalt totaal (mm) | Indicatief PAK | Opmerking |
|---|---|---|---|
| Asf01 | 89 | Geen verdachte lagen | Oppervlaktebehandeling (5 mm)<br>Afgebroken laag (66 mm) |

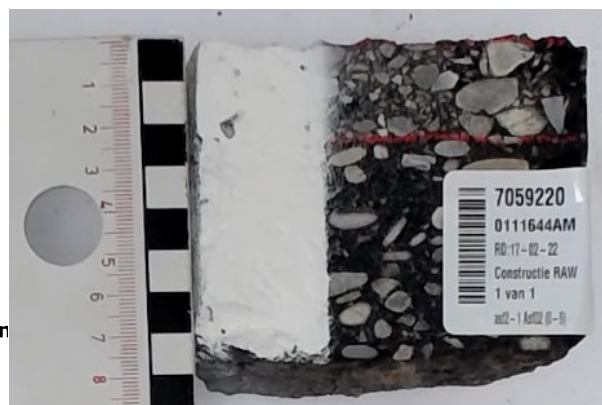
Boring: asf2-1 Asf02 (0-9)

PAK-detector: geen fluorescentie waargenomen

| Boring | Dikte asfalt totaal (mm) | Indicatief PAK | Opmerking |
|---|---|---|---|
| Asf02 | 80 | Geen verdachte lagen | Oppervlaktebehandeling (3 mm) |

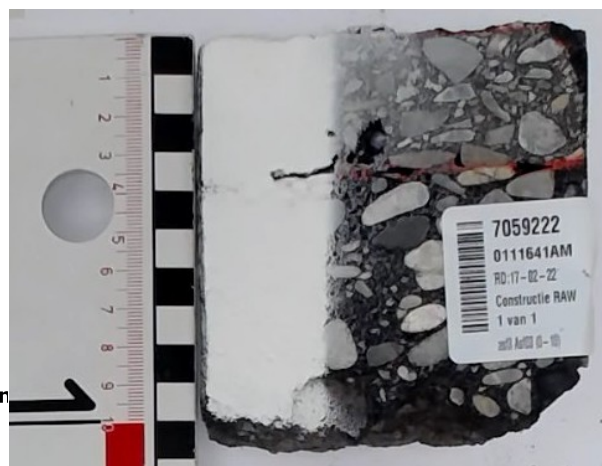
Boring: asf3 Asf03 (0-10)

PAK-detector: geen fluorescentie waargenomen

| Boring | Dikte asfalt totaal (mm) | Indicatief PAK | Opmerking |
|---|---|---|---|
| Asf03 | 105 | Geen verdachte lagen | Oppervlaktebehandeling (4 mm) |
