**Veldrapport betreffende grondonderzoek  
nieuwbouw aan de Kostverlorenkade 21  
te Amstelveen**

| Opdracht nummer | AA19031-1 |
| Datum rapport | 13 januari 2020 |

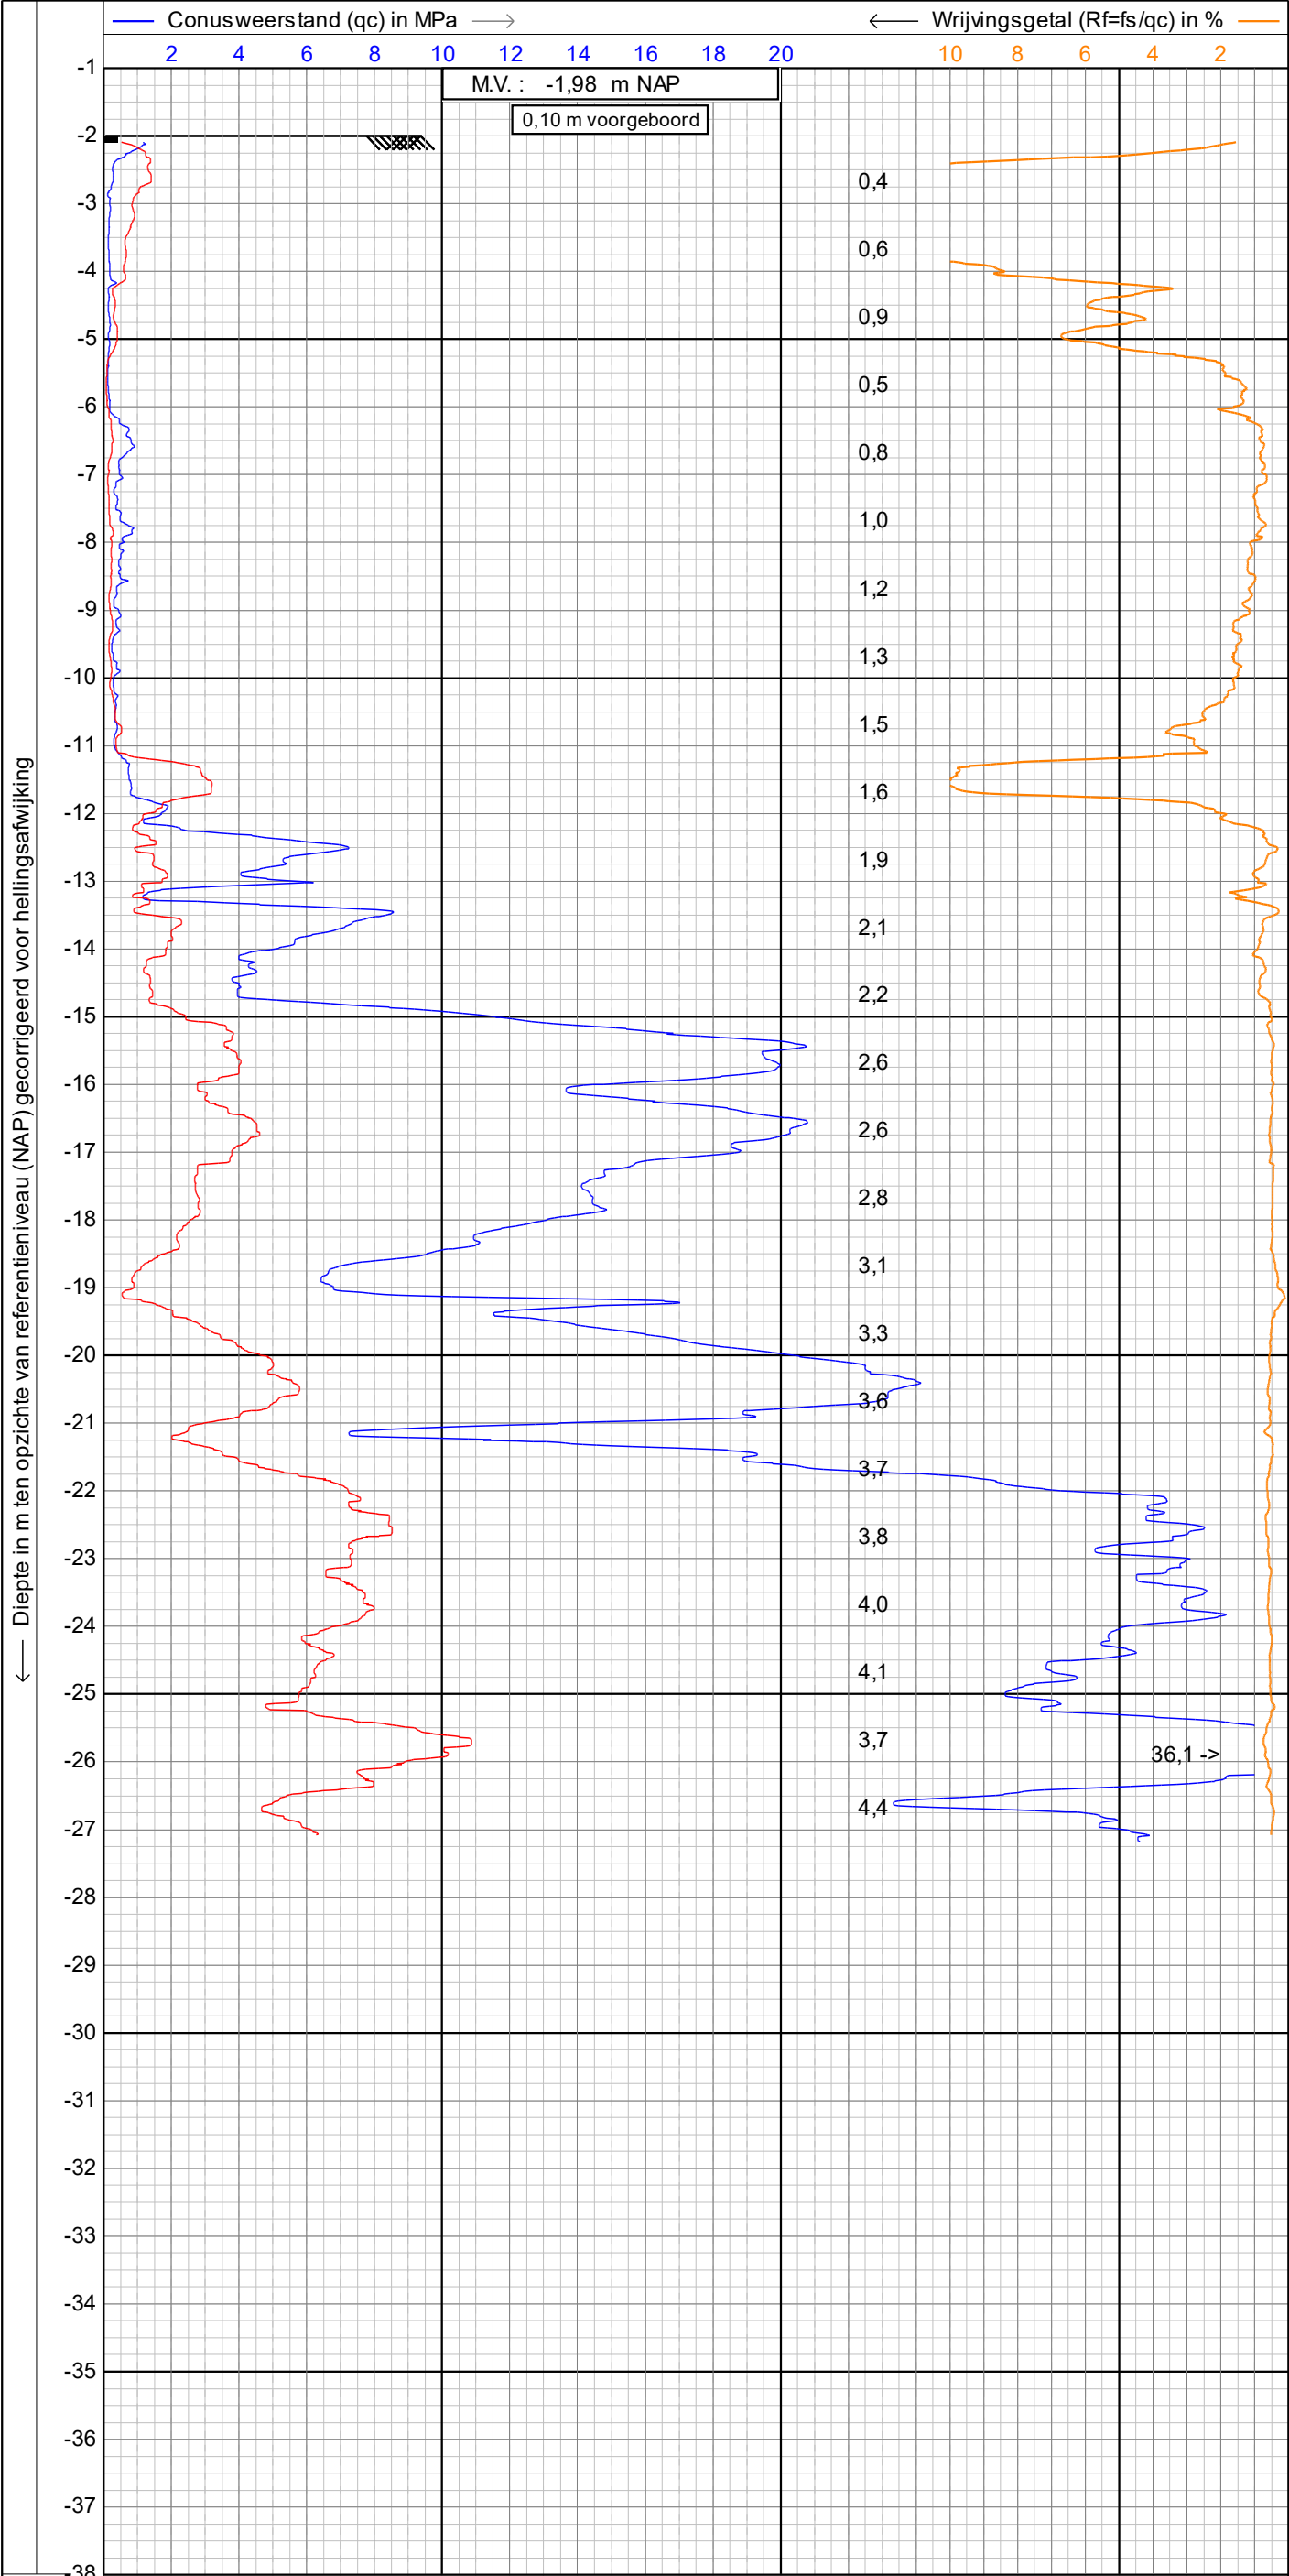
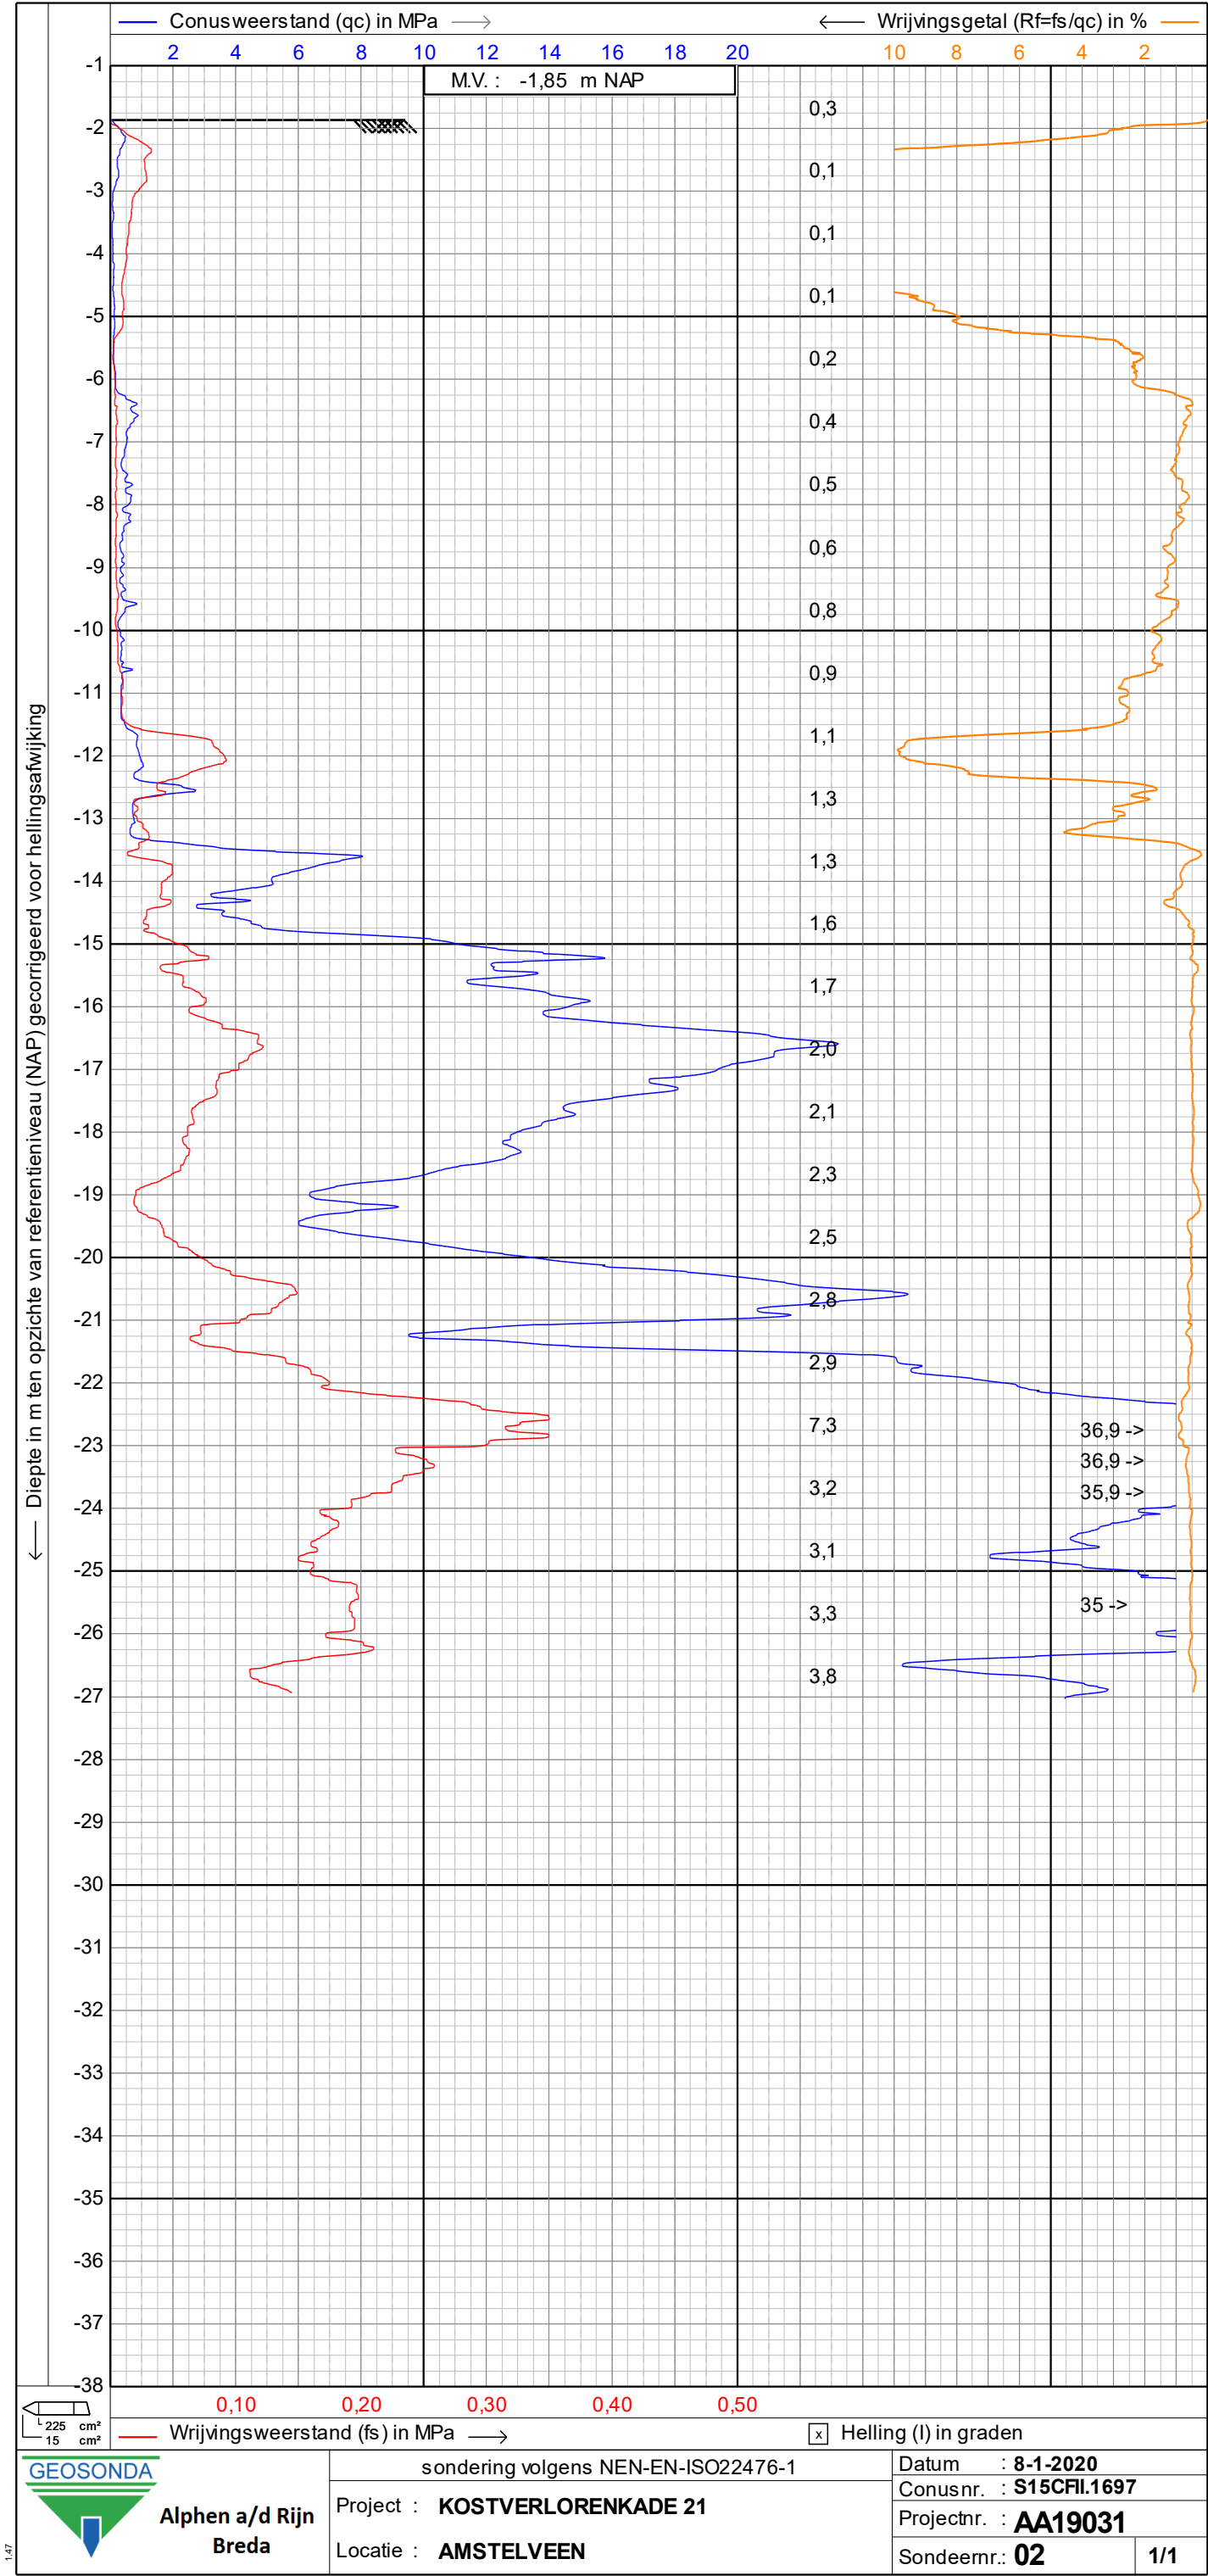
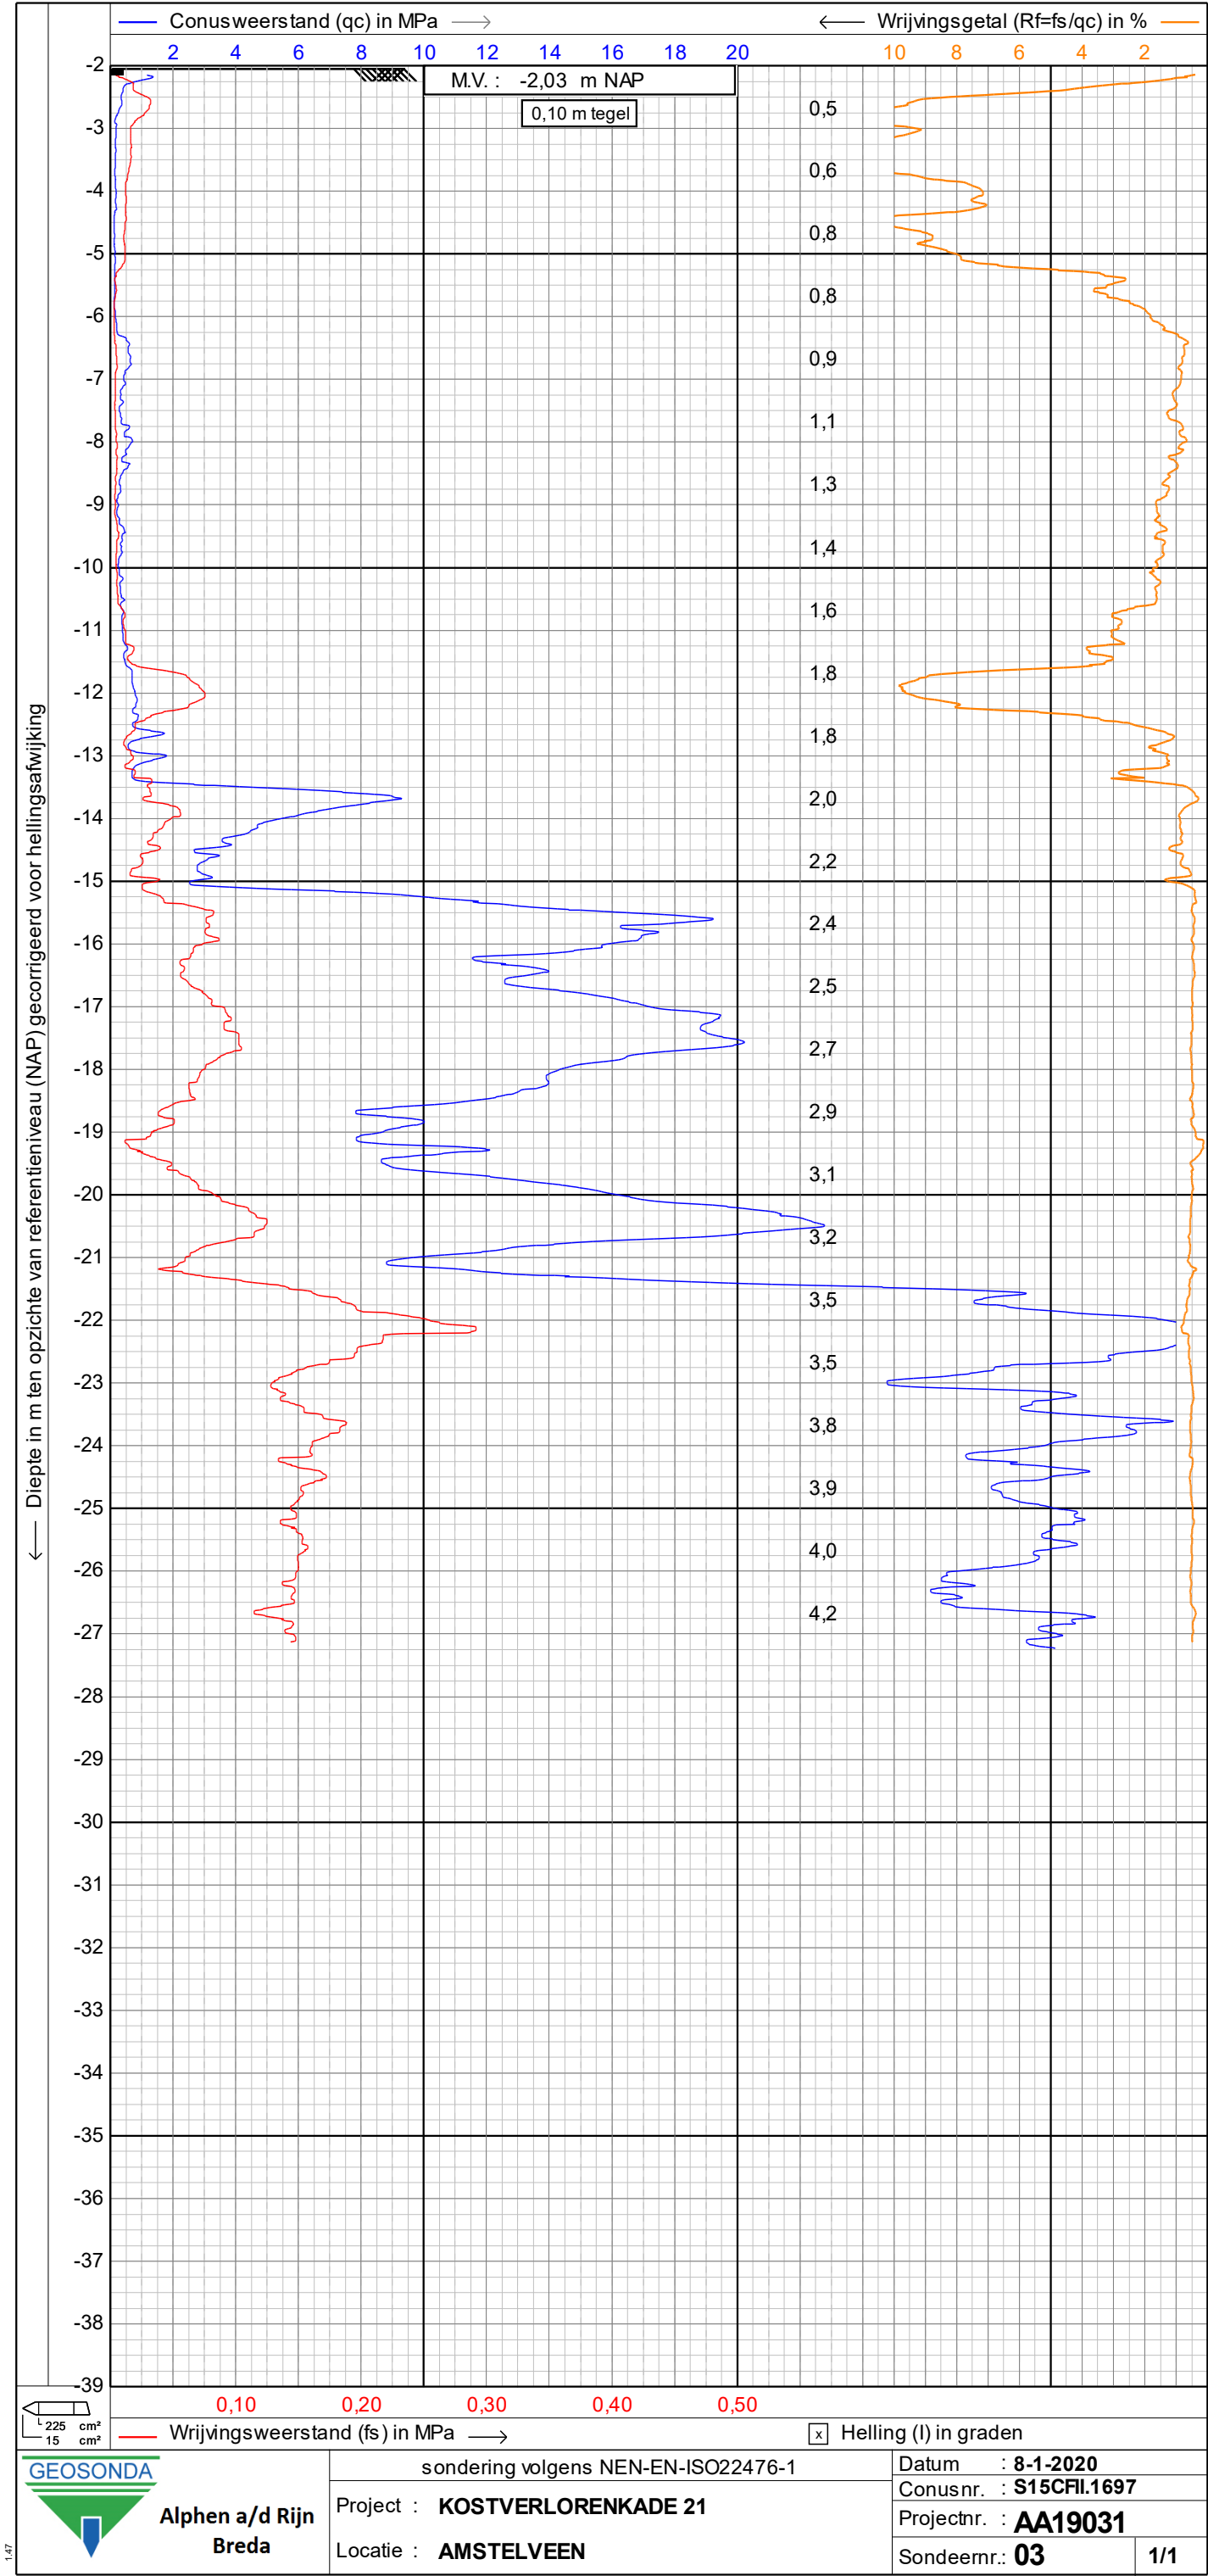
| - sondeergrafieken met kleefmeting | 01 t/m 03 |

Uitgevoerd werden 3 diepsonderingen met meting van de plaatselijke mantelwrijving. Het resultaat van de sonderingen is gepresenteerd op de sondeergrafieken 01 t/m 03. De diepte op de sondeergrafieken is gegeven in meters ten opzichte van NAP. Er is tijdens de uitvoering een eenmalige grondwaterstand in peilbuis 1 gemeten op 0,20 m-maaiveld. De sondeerlocaties zijn uitgezet en ingemeten met dGPS-RTK en weergegeven in de bijgevoegde coördinatentabel en situatietekening T01.

De sonderingen zijn uitgevoerd met een elektrische conus met hellingmeter conform NEN-EN-ISO 22476-1. Met de elektrische conus vindt een directe en continue meting plaats van zowel de weerstand aan de conuspunt als van de wrijving langs de klefmantel. De continue registratie van de ondervonden bodemweerstand verzekert een gedetailleerd beeld van de bodemopbouw. Dit geldt niet alleen voor de sterkte van de bodem, maar tevens met betrekking tot de aard van de aanwezige grondlagen.

De verhouding tussen wrijvingsweerstand en conusweerstand, het zogenaamde wrijvingsgetal, heeft namelijk voor iedere grondsoort een andere waarde. Als indicatie gelden voor de gladde elektrische conus bij normaal geconsolideerde gronden onder de grondwaterstand de navolgende relaties:

In de conus bevindt zich een hellingmeter waardoor een controle mogelijk is op een eventueel afwijken van de verticaal. De gemeten afwijkingen zijn gepresenteerd op de sondeergrafieken. Bijzondere afwijkingen zijn in het algemeen niet vastgesteld.

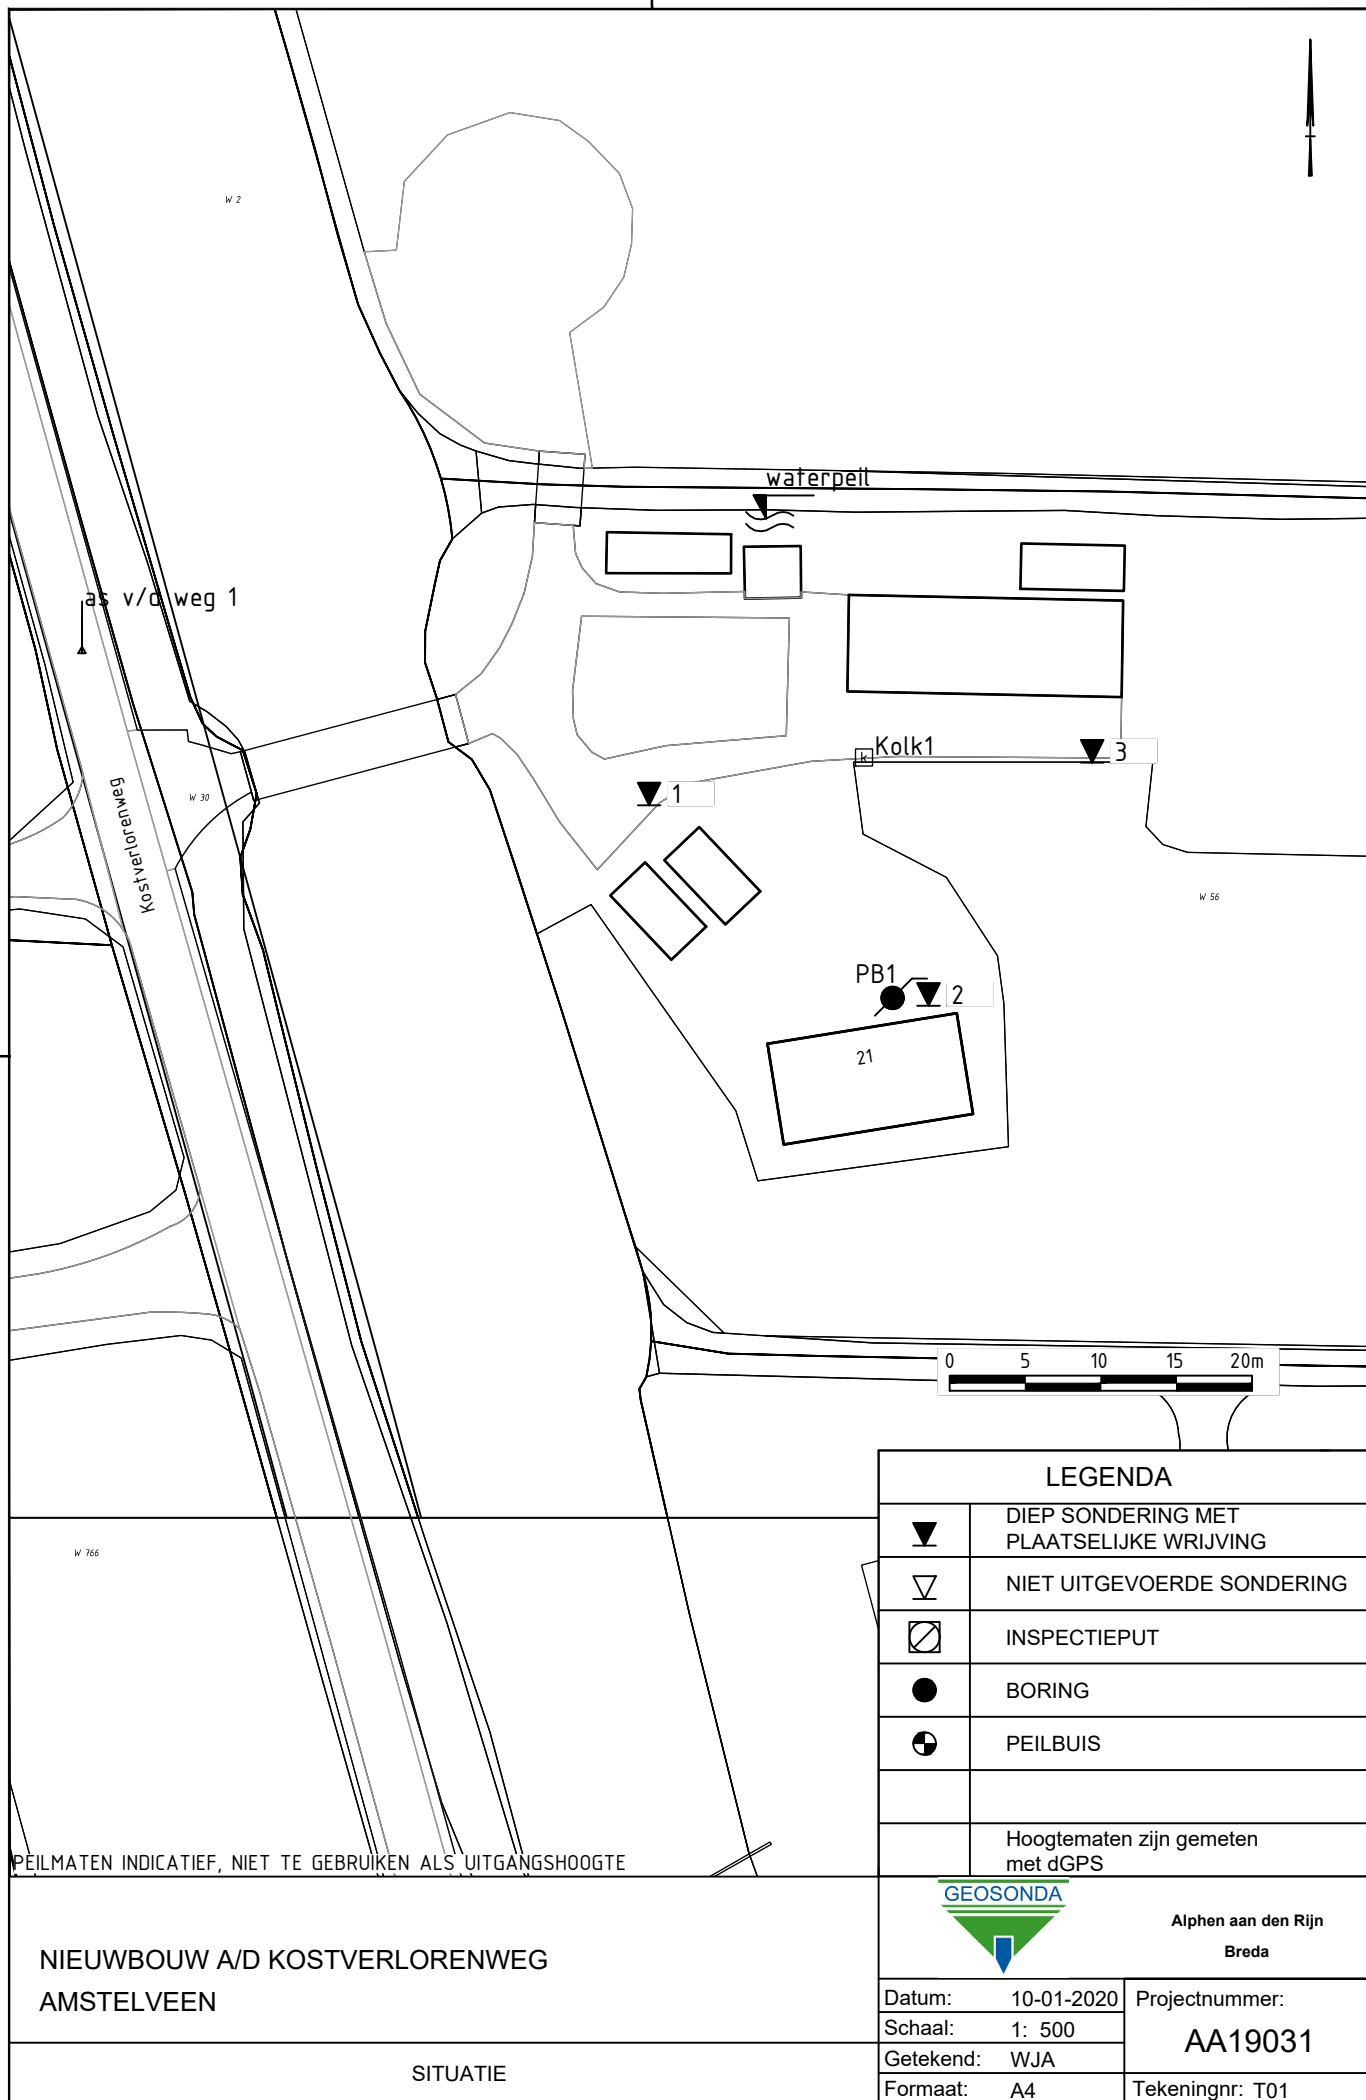
| Tekeningnr: T01 | |

SITUATIE
