# Actualiserend bodemonderzoek

**Laan van Kronenburg 2 en 12 te Amstelveen  
(Cluster C, D en F)**

projectnummer 0497261.101  
definitief revisie 00  
27 januari 2025

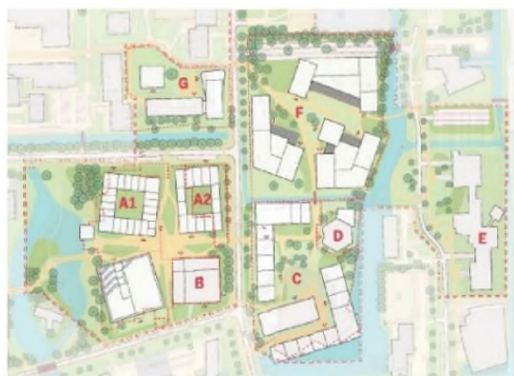
Figuur 1: Onderzoekslocatie clusters C, D en F (Bron opdrachtgever)

De onderzoekslocatie bestaat uit op de clusters C, D en F aan de Laan van Kronenburg 2 en 12, staat kadastraal bekend als gemeente Amstelveen, sectie I en nummer 5239, 6642 en 6644 (zie figuur 1) en heeft een totale oppervlakte van 39.552 m<sup>2</sup>.

Op het zuidelijk deel van de locatie staat een kantoorpand (ca. 5.000 m<sup>2</sup>) dat in 1974 in gebruik is genomen. Het overige terrein betreft groenvoorziening of parkeerterrein. De verharding op het buitenterrein bestaat uit klinkers.

Het noordelijke deel van de locatie is het terrein braakliggend en onbebouwd.

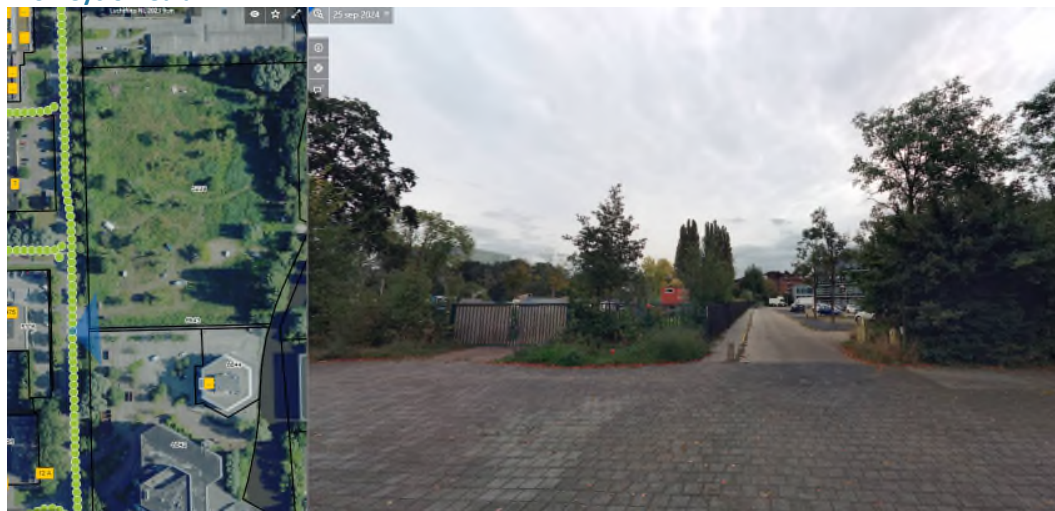
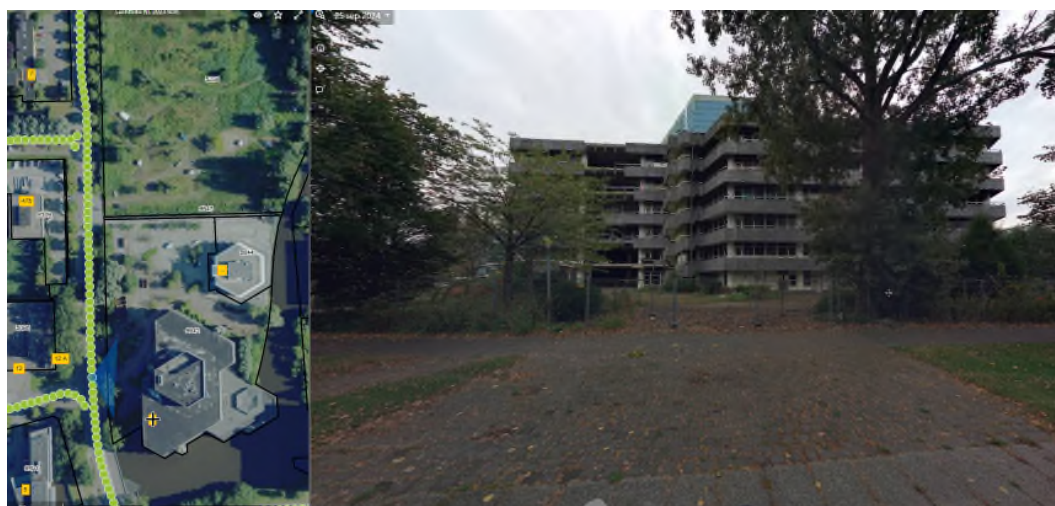
### Bron Cyclomedia:

Op basis van de digitale terreinverkenning (zie bijlage 1) zijn geen bijzonderheden aanwezig op de locatie. Er zijn geen verdachte activiteiten op of nabij de locatie waargenomen.

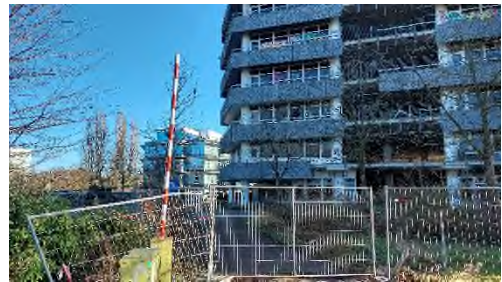
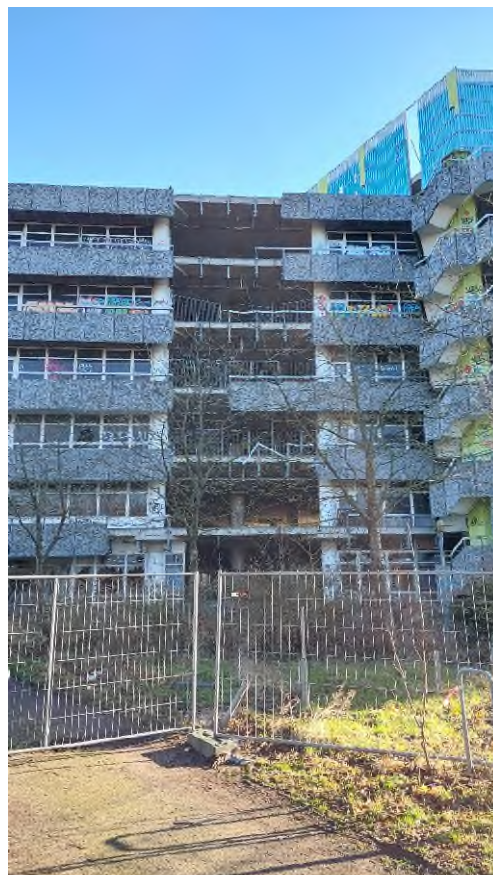
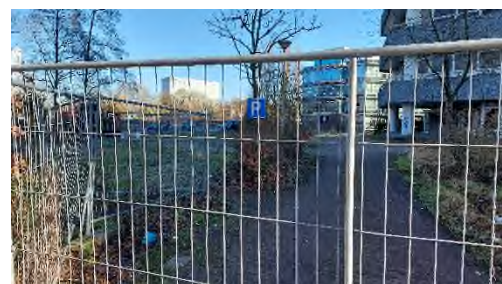
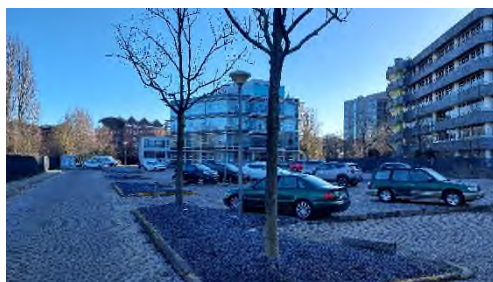
**Foto's terreinbezoek:**

In januari 2025 is terreinverkenning uitgevoerd op de locatie (zie foto's bijlage 1). Het zuidelijk terreindeel (Laan van Kronenburg 2) is afgezet met hekken. Het pand is deels gesloopt. Het noordelijk terreindeel (Laan van Kronenburg 12) is braakliggend en gekraakt en derhalve niet te betreden. Op de locatie is afval aanwezig, echter wordt niet verwacht dat hun verblijf heeft geleid tot een bodemverontreiniging.

Aanbevolen wordt om deze actualisatie toe te voegen aan de aanvraag voor de omgevingsvergunning.
