# **Cultuurhistorische verkenning**

## **Oosterdokseiland Noord**

C 14-0001 Amsterdam 2014

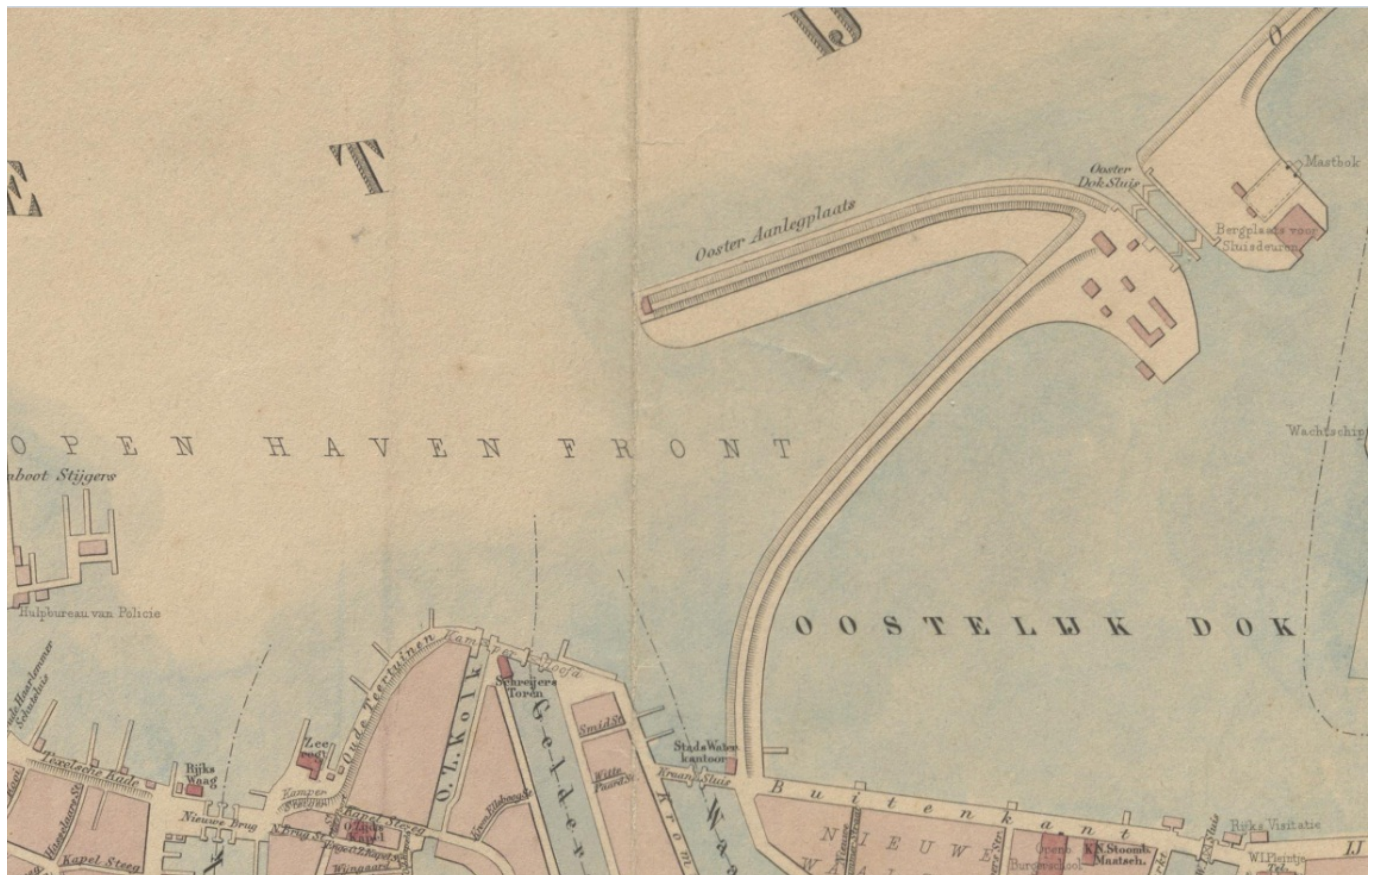
Detail Jacob Kuyper, 1867. De situatie ter hoogte van plangebied Oosterdokseiland Noord circa vijf jaar voor de aanleg van de stationseilanden.

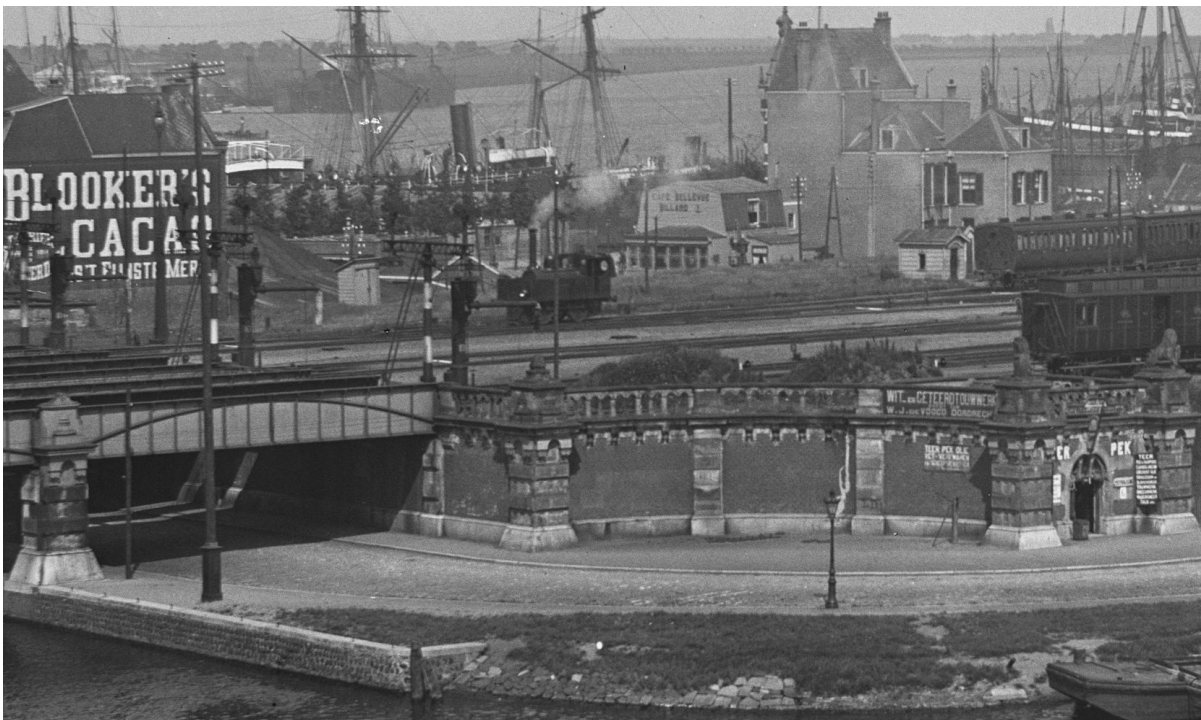
Beeldbank Stadsarchief 010003012873 - Zuidoostelijke vleugelgebouw ca. 1890. In de huidige toestand zijn alleen het linkerdeel van de concave muur en de aansluitende keermuur nog aanwezig.

Bij de sloop in 2004 van het betonnen viaduct (1966) aan de zuidzijde, zijn restanten aangetroffen van het zuidoostelijke vleugelgebouw uit de jaren zeventig van de negentiende eeuw. Mogelijkerwijs zijn ook van het zuidwestelijke vleugelgebouw onder de huidige betonnen afdekking nog restanten bewaard.

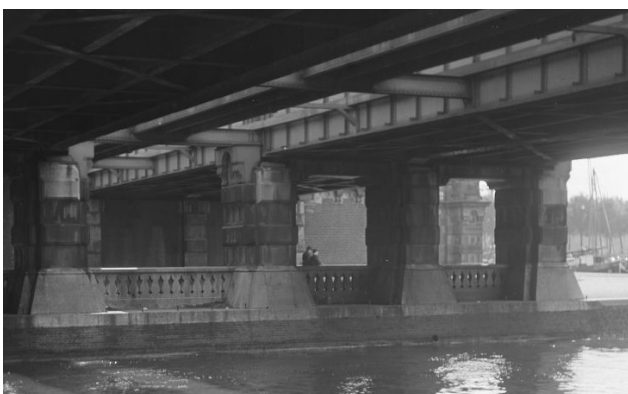
Beeldbank Stadsarchief 010186000084 – Oorspronkelijke pijlers + viaducten met balustrades ca. 1910.

Omstreeks 1917 zijn de bestaande drie viaducten vervangen door vier nieuwe dubbelsporige, in staal uitgevoerde viaducten geleverd door de firma Kloos en Zn. Hierbij zijn ook de kolommen aan weerszijden van de doorvaart vervangen door de huidige, gemetselde exemplaren met granieten afdekplaten en basementen. De kolommen staan zo te zien nog op de 19<sup>de</sup>-eeuwse, hardstenen afdekking van de kademuur. In de negentiende eeuw bevonden zich, blijkens oude foto's, tussen de kolommen nog natuurstenen balustrades.

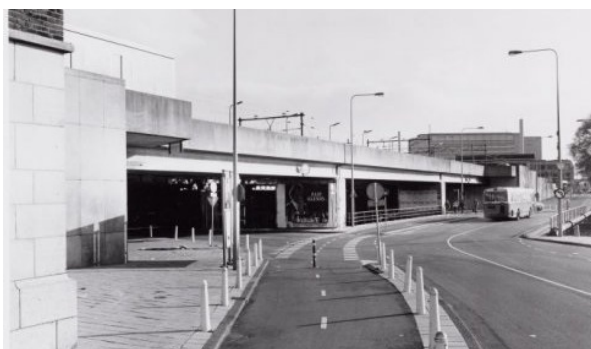
Beeldbank Stadsarchief 010122022708 - Betonnen voorbouwviaduct t.b.v. stationspostkantoor. Ca. 2003 afgebroken.

In 1966 is aan de zuidzijde een betonnen viaduct toegevoegd als verbinding naar het stationspostkantoor op het Oosterdokseiland. De beide vleugelgebouwen zijn in de jaren zestig bekleed met betonplaten om aansluiting te verkrijgen op het nieuwe viaduct.

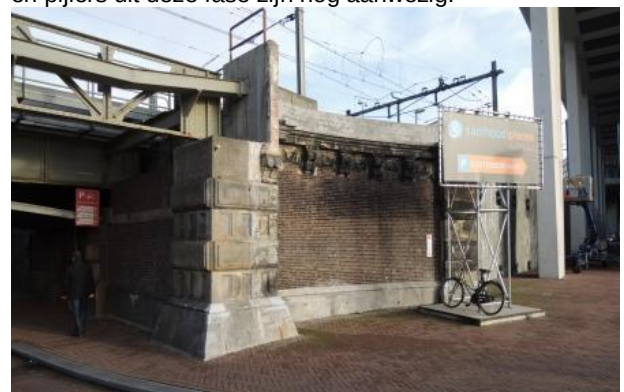
Het resterende gedeelte van het zuidoostelijke vleugelgebouw. Huidige toestand.

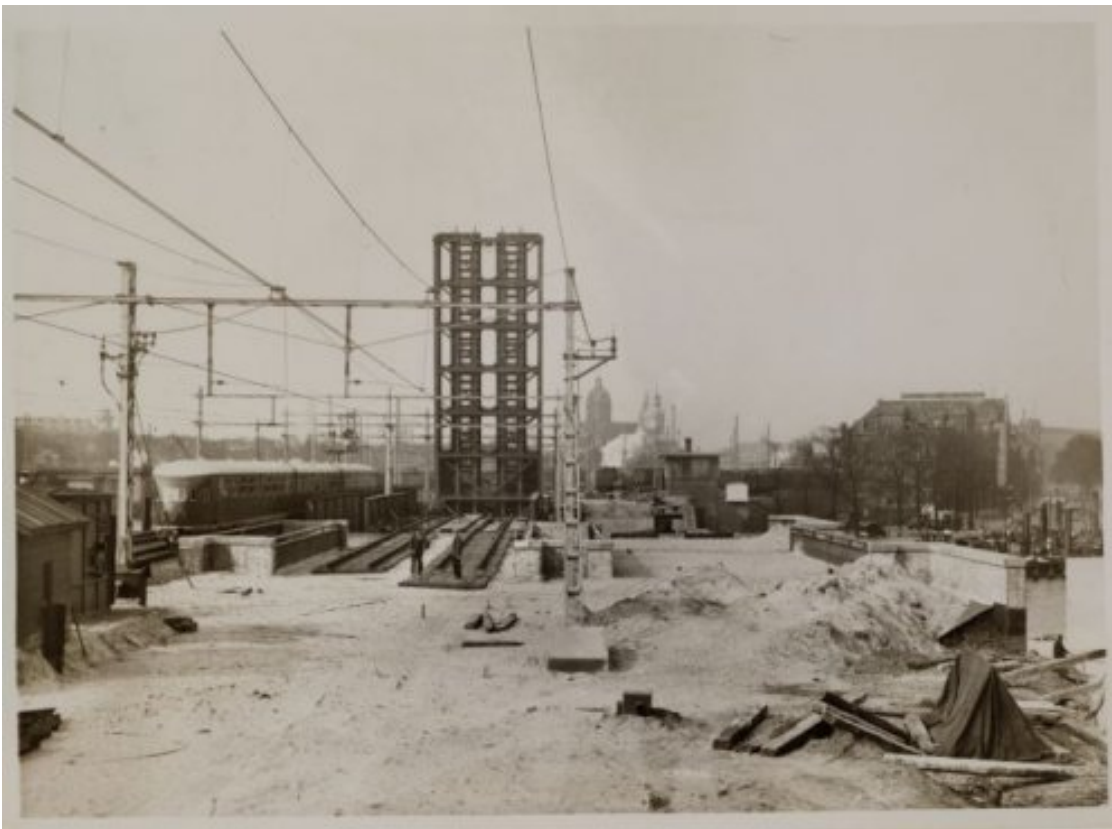
Beeldbank Stadsarchief 010003012860 - Plaatsing van drie nieuwe viaducten ca. 1938. Ook het brugwachtershuis is op de foto te zien.

Het spoorwegviaduct over de Oosterdoksluis/Oosterdoksdoorgang is tussen circa 1935 en 1938 gebouwd ter vervanging van de oorspronkelijke dubbelsporige draaibrug uit 1875. Het viaduct overspant twee doorvaarten van ongelijke breedte en bestaat uit drie tweesporige rolbasculebruggen over het 20 meter brede westelijke deel van de doorvaart en heeft vaste delen over het oostelijke deel. De overspanningen zijn samengesteld uit staal en beton en zijn gebouwd bij de Nederlandsche Droogdok Maatschappij in Amsterdam-Noord.

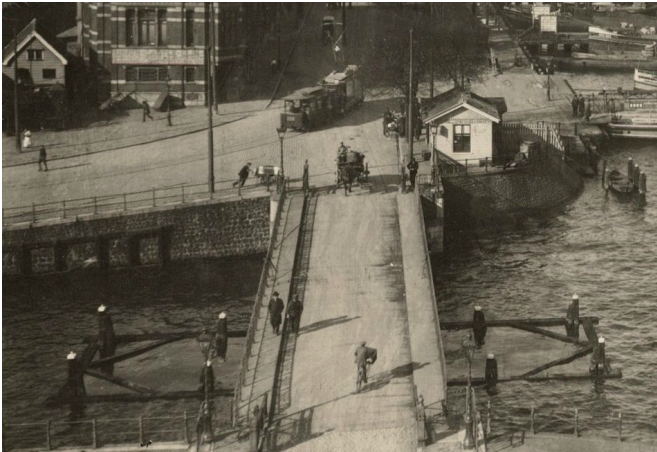
Beeldbank Stadsarchief 010003021926 –  
De oorspronkelijke draaibrug uit 1876 over de Oostertoegang.

Oorspronkelijk lag over de Oostertoegang een draaibrug uit 1876. Deze werd in 1930 vervangen door een hefbrug naar ontwerp van P. Kramer, een brugtype dat op meer plaatsen in de stad is toegepast. In 1973 is naast de hefbrug een vaste betonnen brug geplaatst. De doorvaarthoogte nam hierdoor aanzienlijk af. Rond 2001 is de hefbrug gedemonteerd en opgeslagen om elders in de stad herplaatst te worden. Ook de betonnen brug uit 1973 is na die tijd vervangen door de huidige, zeer lage brug die doorvaart onmogelijk maakt. Hoewel de Oostertoegang als historische doorvaart betrekkelijk goed bewaard is gebleven, is deze door bovenstaande ingrepen feitelijk geen toegang meer.

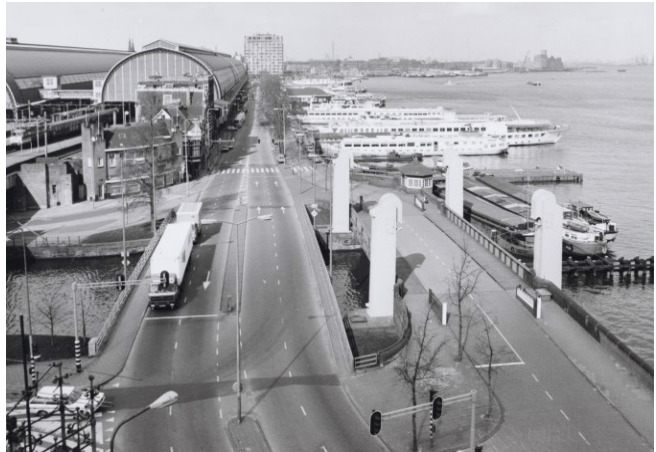
Beeldbank Stadsarchief B00000022149 – De  
betonnen brug uit 1973 naast de hefbrug uit 1930.

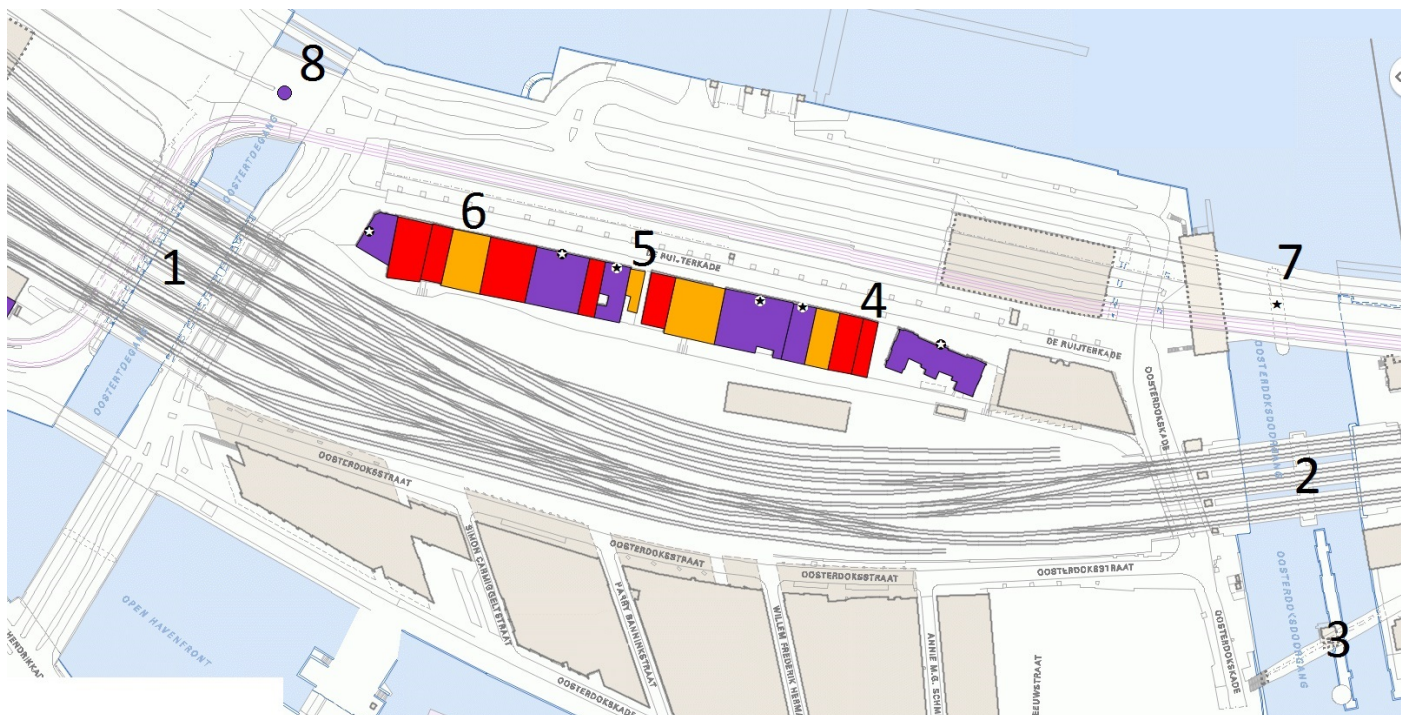
Orde 1, *paars* – De geregistreerde en beoogde Rijks- en gemeentelijke monumenten.

Orde 2, *rood* – Monumentwaardige bouwwerken met een nadrukkelijke architectonische verbijzondering en bouwwerken met een bijzondere cultuurhistorische betekenis.

Orde 3, *oranje* – Karakteristieke bouwwerken met architectonische en/of stedenbouwkundige meerwaarde.

De historisch waardevolle bebouwing is door middel van ordewaarderingen op de bovenstaande kaart aangegeven. Deze waarderingskaart dient op de onderstaande punten geactualiseerd te worden:

1. BMA adviseert om aan het ensemble spoorwegviaducten over de Oostertoeegang, met uitzondering van het meest noordelijke viaduct, een orde 2 waardering toe te kennen.

2. BMA adviseert om aan de spoorwegviaducten over de Oosterdoksluis/Oosterdoksdoorgang, het brugwachtershuis en de naastgelegen tunnel voor wegverkeer een orde 2 waardering toe te kennen.

3. BMA adviseert om aan de restanten van de Oosterdoksluis een orde 2 waardering toe te kennen.
4. Het pand aan De Ruijterkade 144 is op de huidige kaart voorzien van een orde 2 waardering. Dit pand en de bijbehorende muur/poort behoren feitelijk tot de voormalige brandweerkazerne (De Ruijterkade 149-150, Rijksmonument) en dienen van een orde 1 waardering te worden voorzien.

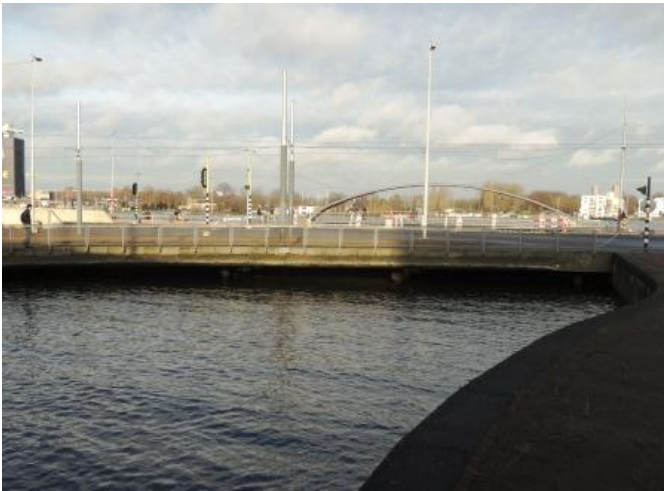
Huidige situatie autobrug De Ruijterkade over Oostertoeegang. De beperkte hoogte sluit de Oostertoeegang af voor scheepvaart.

In de huidige toestand is doorvaart van de Oostertoegang niet mogelijk vanwege de plaatsing van een tweetal vaste bruggen op de De Ruijterkade. De meest noordelijke brug, een fietsbrug, heeft een doorvaarhoogte die net geschikt lijkt te zijn voor rondvaartboten. De brug voor wegverkeer is hiervoor echter te laag. Het is vanuit cultuurhistorisch- en stedenbouwkundig oogpunt wenselijk om het doorvaren van de Oostertoegang opnieuw mogelijk te maken door de brughoogte hierop aan te passen. De historische functie van de Oostertoegang wordt hierdoor hersteld.

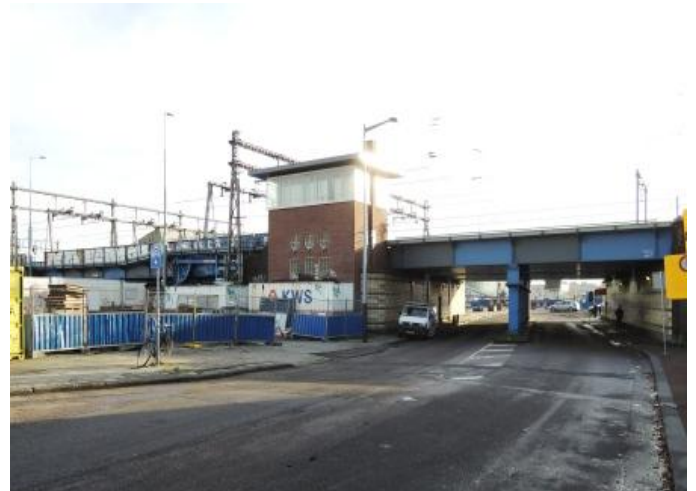
Spoorwegviaducten Oosterdoksdoorgang/De Ruijterkade en bijbehorend brugwachtershuis.

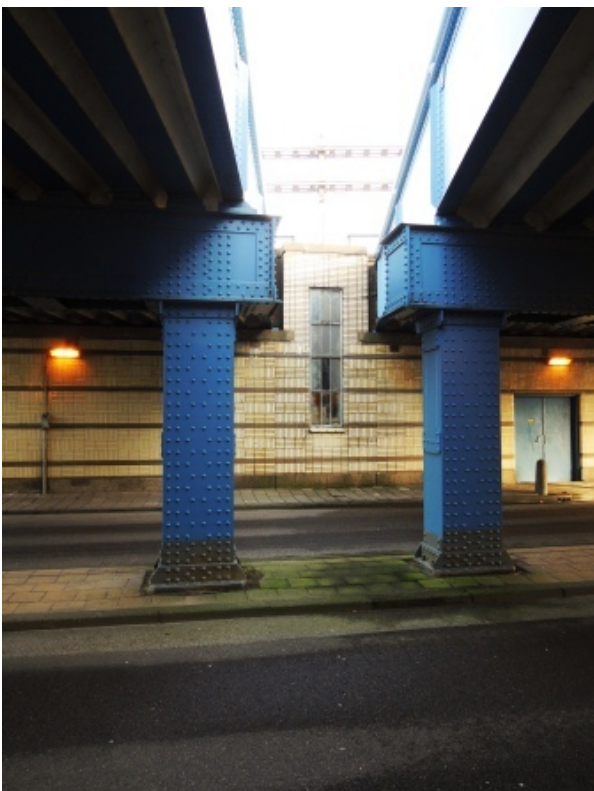
Onderbouw autotunnel t.h.v. De Ruijterkade/spoorwegviaduct Oosterdoksdoorgang.

De westelijke onderdoorgang ten behoeve van wegverkeer is uitgevoerd in bruine en gele geglazuurde baksteen in sierverband. Ten oosten van deze doorgang is in de onderbouw van het viaduct een werkruimte opgenomen met deur en twee stalen ramen. Aan de noordzijde bevindt zich een groot brugwachtershuis. De vormgeving van het viaduct en het brugwachtershuis is mogelijk van J. Leupen, die verantwoordelijk was voor de spoorwegwerken Oost.<sup>5</sup>

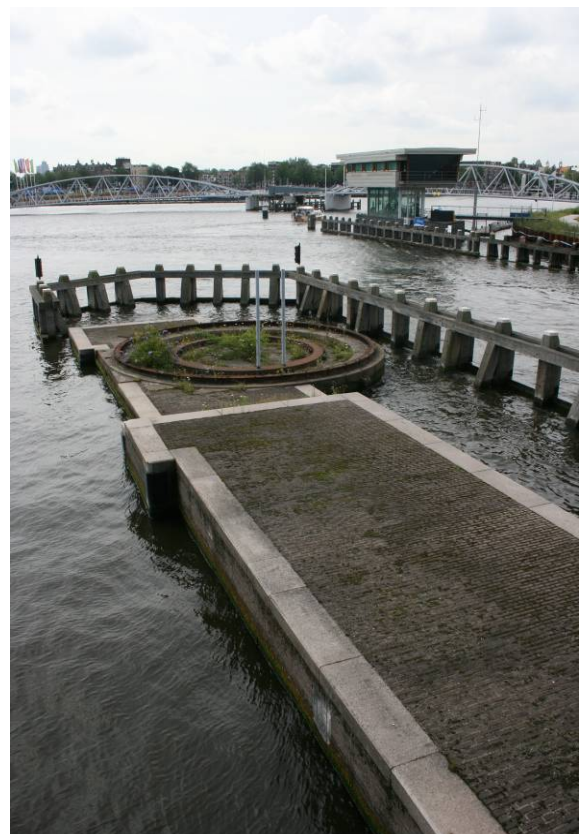
Huidige Oosterdoksdoorgang gezien in zuidelijke richting. In de kademuren zijn de uitsparingen van de voormalige sluisdeuren nog zichtbaar. Het ronde element in het midden is de draaischijf van de voormalige voetgangersbrug.

De kademuren van de Oosterdoksdoorgang dateren gedeeltelijk uit de negentiende- en vroege twintigste eeuw en de voormalige sluis is nog als zodanig herkenbaar. Enkele uitsparingen voor sluisdeuren zijn nog aanwezig in de kademuren, evenals de draaischijf voor een voetgangersdraaibrug uit het einde van de negentiende eeuw.
