# TRILLINGSONDERZOEK TRAMSPOOR NIEUWBOUW MERCATORPARK

AMSTERDAM

| Titel rapport | Trillingsonderzoek tramspoor nieuwbouw mercatorpark |
| Referentie | CC-REP20210901 |

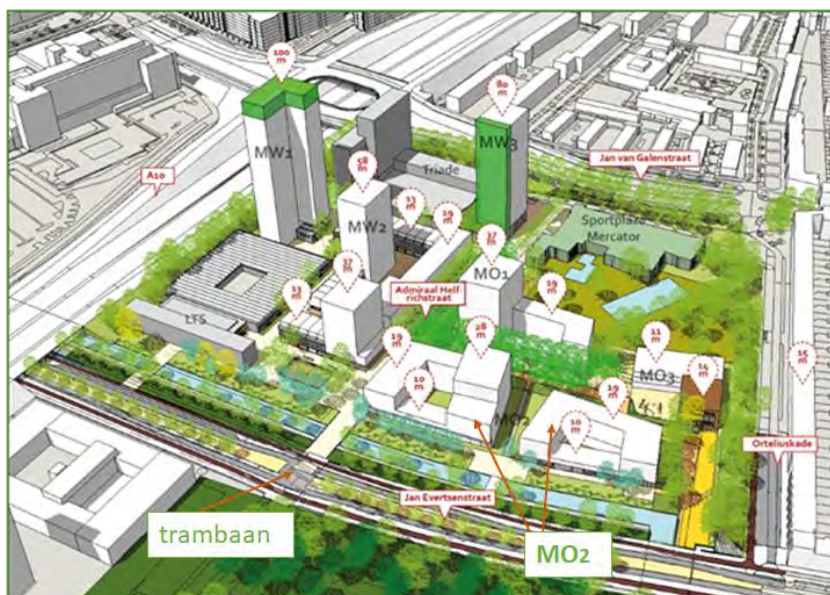
Figuur 2.1 Plangebied toekomstige ontwikkeling

In Figuur 2.1 wordt schetsmatig weergegeven hoe de planontwikkeling van het gebied er uitziet en waar nieuwbouw wordt voorzien. Met het oog op tramtrillingen geldt dat de nieuwbouw aan de zijde van de Evertsenstraat maatgevend is. Aan deze zijde wordt ter plaatse van het Orteliuspad toekomstige nieuwbouw met een woonbestemming voorzien (Zie Figuur 2.2 blok MO<sub>2</sub>). Eén meetpunt is daarom geplaatst aan de fundering van bebouwing ter plaatse van het Orteliuspad. Omdat het Orteliuspad een fiets/voetgangerspad betreft met mogelijk veel trillingen in de bodem als gevolg van passerende voetgangers en verkeer is een andere locatie gekozen voor het meetpunt op het maaiveld. Het meetpunt geeft echter wel een beeld wat voor trillingen aan de fundering mogelijk verwacht kunnen worden op deze locatie.

Voor de toekomstige gebiedsontwikkeling wordt in hoofdstuk 2 (Figuur 2.1) een schematische weergave gegeven. Met het oog op mogelijk hinder door tramtrillingen zijn de ontwikkelingen MO<sub>2</sub> aan de zijde van de Evertsenstraat het meest bepalend.

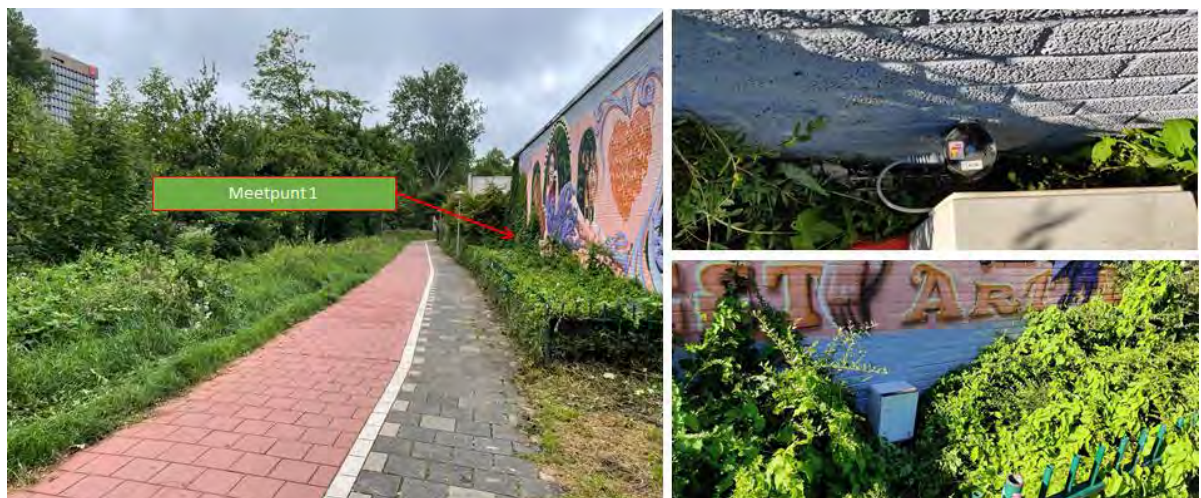
Figuur 2.3 Foto geplaatste trillingsmeter meetpunt 1 (fundering)

De meters aan de fundering zijn geplaatst aan de buitenzijde van de gebouwen. De meters zijn bevestigd met een bevestigingsbeugel aan de onderzijde van de gevel is geschroefd. Voor de meter op maaiveld is de bovenste laag grond verwijderd, waarna is aangevuld met zand. Het zand is aangestampt waarop de meter met een voetplaat is gedrukt. Zodoende wordt de trillingsbeweging van de grond zo goed mogelijk gemeten. In Figuur 2.3, 2.4 en 2.5 worden foto's getoond van de geplaatste trillingsmeters.

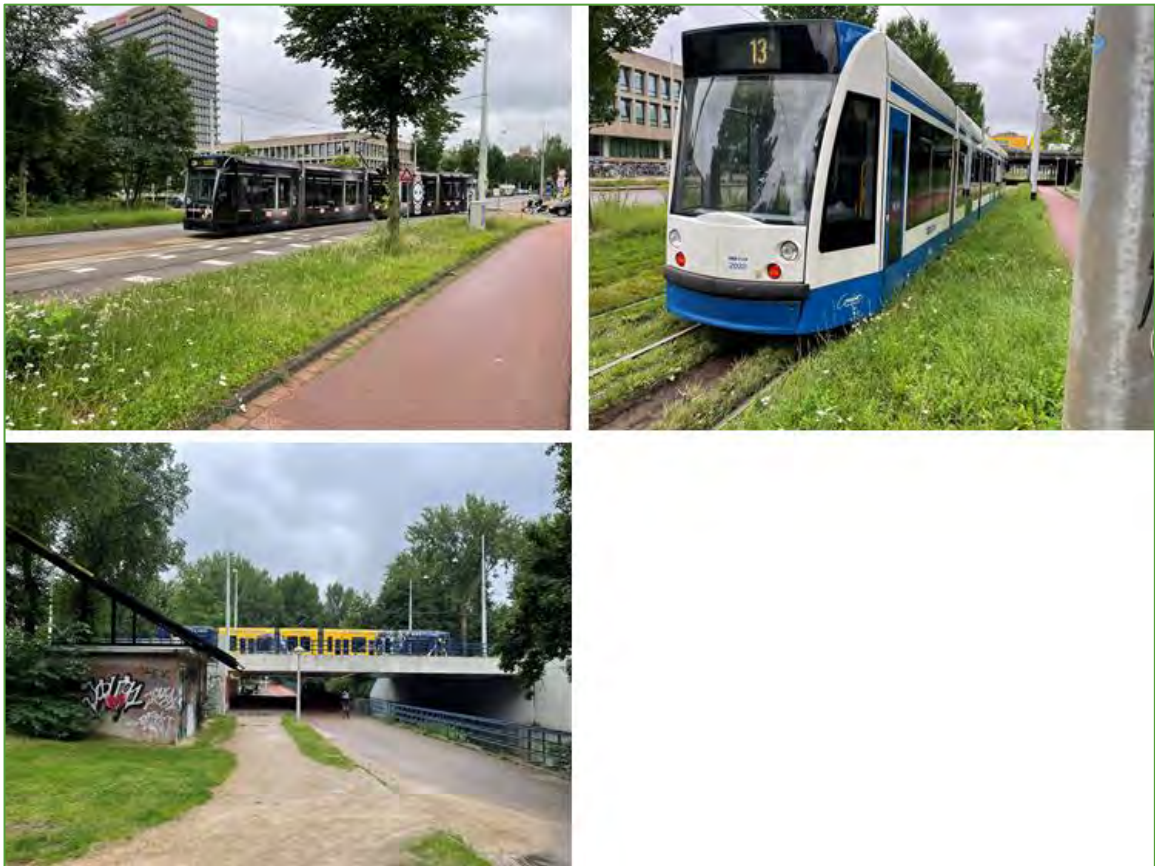
Figuur 5.2 Tramverkeer nabij het mercatorpark op lijn 13

Wordt gekeken naar het trein-/trambeeld, dan volgt dat er sprake is van een constant type trammaterieel dat passeert. In Figuur 5.2 worden enkele voorbeelden gegeven van passerende trams. Dit zijn vrijwel allemaal trams van het type Combino.

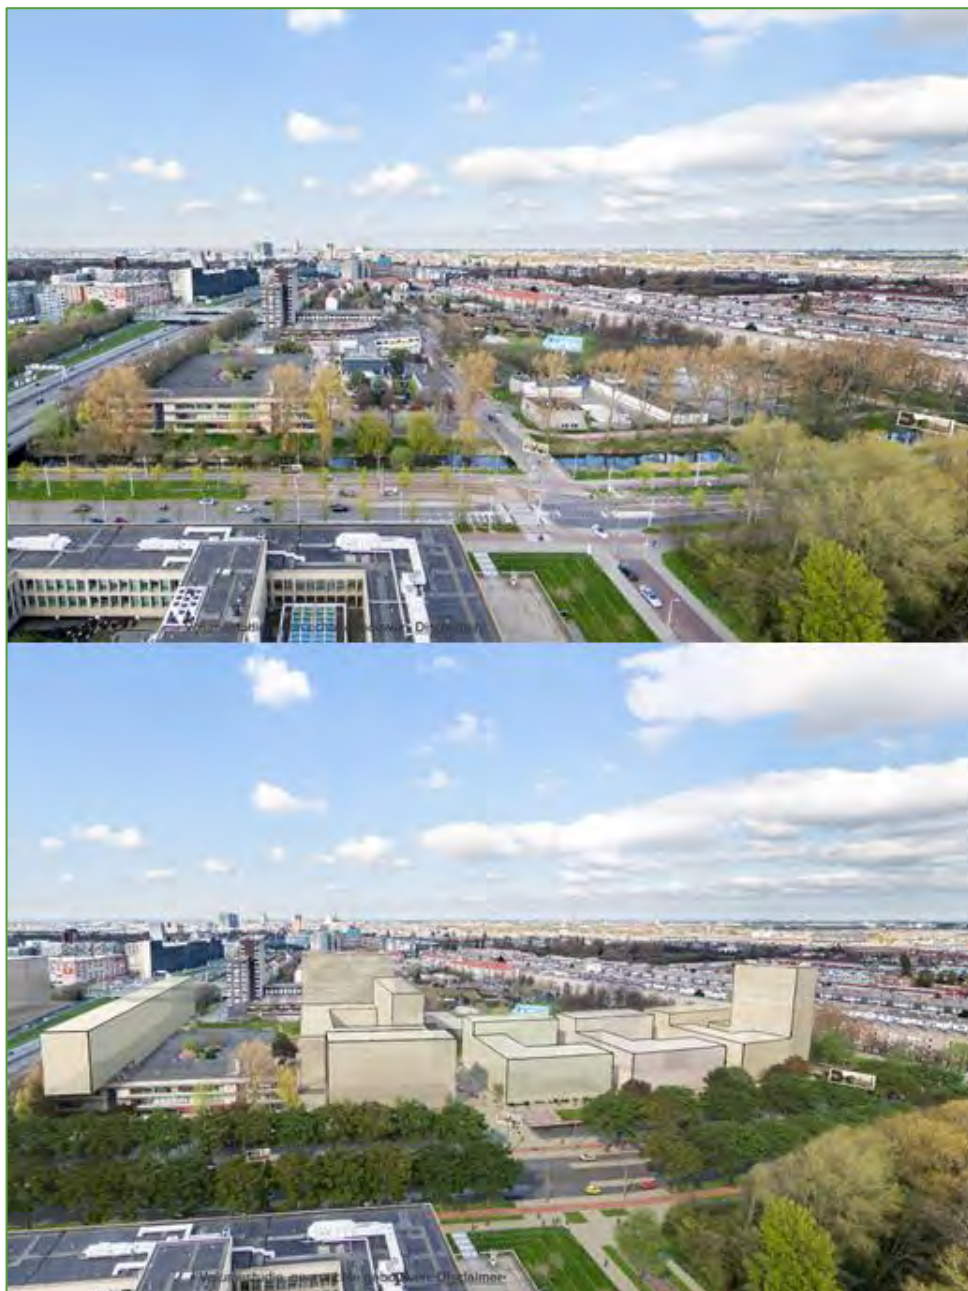
Figuur 5.3 Huidige situatie (boven), Schetsmatige toekomstige situatie (beneden)  
bron: [www.theimageers.com](http://www.theimageers.com)

In Figuur 5.3 wordt een indruk gegeven van de voorziene ontwikkeling vanuit zuidelijke richting op de Evertsenstraat en zodoende op de voor tramtrillingen meest bepalende bebouwing. In de figuur wordt de huidige en toekomstige situatie gegeven. Ondanks dat de nieuwbouw schetsmatig en zonder detail is weergegeven kan worden gezien dat de toekomstige bebouwing een grotere afmeting kent dan de huidige bebouwing. De toekomstige bebouwing is daarom naar verwachting massiever dan de huidige bebouwing.

Voor de toekomstige situatie geldt dat de bebouwing het dichtst op de tramlijn aangeduid wordt met MO<sub>2</sub> (zie Figuur 5.3). Voor deze bebouwing wordt uitgegaan van een woonbestemming. Voor de LTS (meest westelijk gebouw, gelegen naast de A10) geldt een kantoor/onderwijs functie. Dit gebouw wordt mogelijk uitgebreid, maar de nadruk ligt op MO<sub>2</sub>.

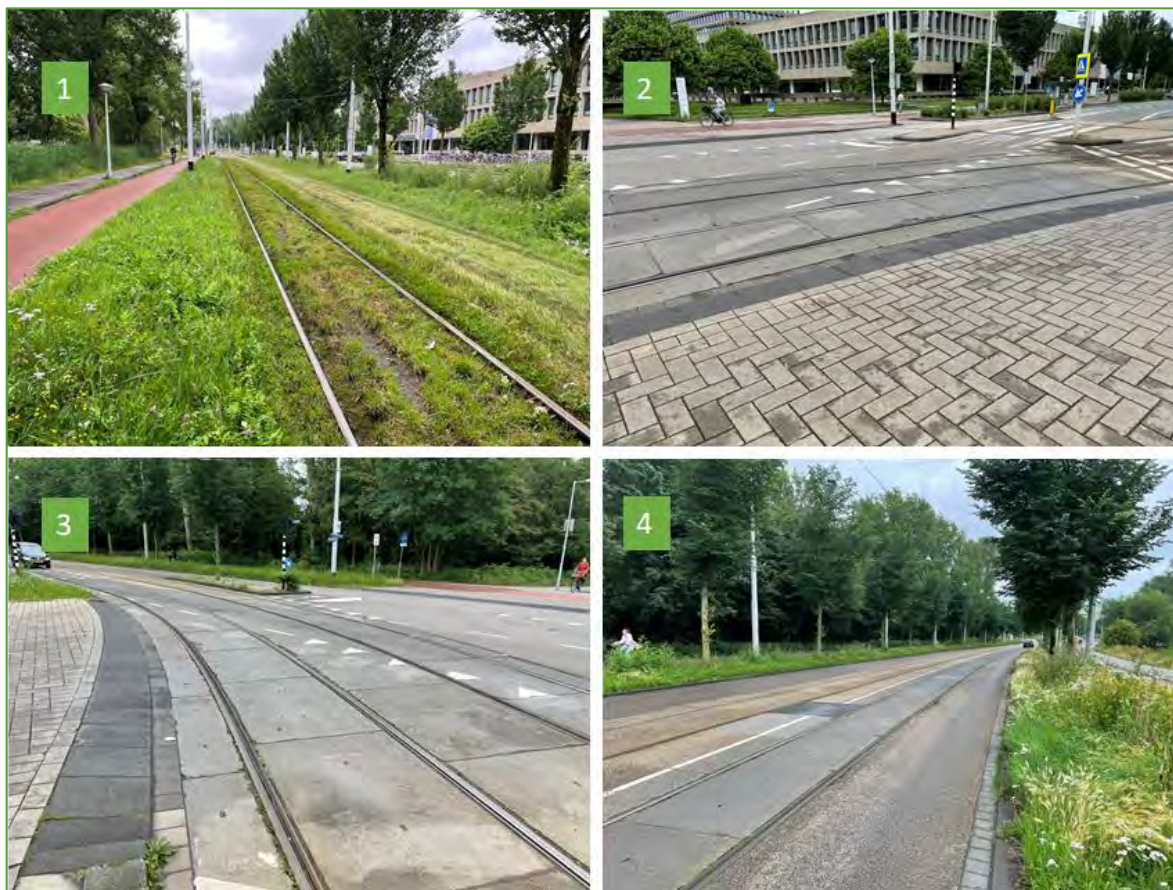
Figuur 5.4 Fotoweergave van trambaan langs het plangebied

In Figuur 5.4 wordt een weergave gegeven van de trambaan langs het plangebied. Vanaf de A10 tot aan de tramhalte is het tramspoor gelegen in een groenstrook (zie foto 1). Het betreft een recht stuk spoor. Juist ten westen van de tramhalte is er een S-bocht in het spoor aanwezig (foto's 2 en 3) waarbij de trambaan in het wegdek gelegen is. Het wegdek bestaat uit betonplaten. De trambaan naast het oostelijke deel van het plangebied is gelegen in het wegdek wat deels bestaat uit betonplaten en deels uit asfalt (zie foto 4). De kwaliteit van het tramspoor wordt als redelijk ingedeeld.
