# TRILLINGSONDERZOEK TRAMSPOOR NIEUWBOUW MERCATORPARK

AMSTERDAM

Gemeente Amsterdam

| Referentie | CC-REP20210901 |

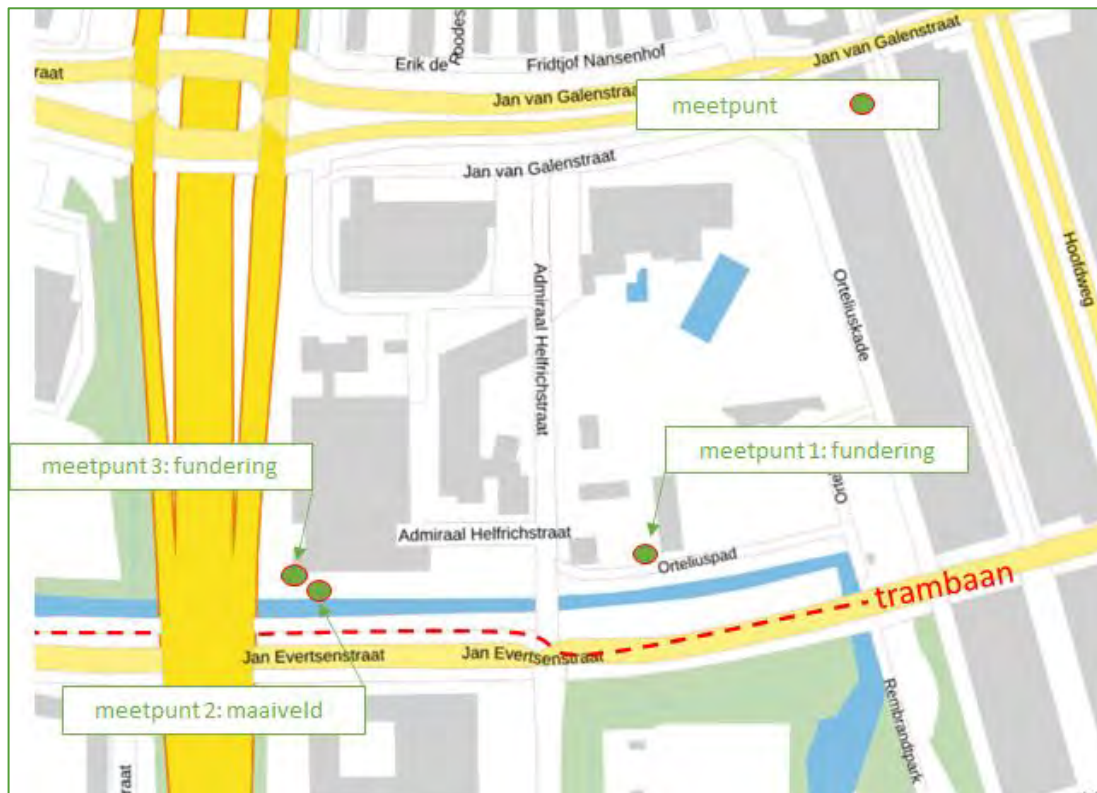
Figuur 2.2 Meetlocaties trillingsmetingen ten opzichte van de voorziene nieuwbouw

Voor het meetpunt op maaiveld is uiteindelijk een punt aan de meest westelijke zijde van het gebied gekozen. Verwacht werd dat dit meetpunt relatief weinig stoorbronnen zou kennen. Het passerend tramverkeer kent ter plaatse van dit meetpunt een representatieve rijsnelheid (vergelijkbaar met voorziene nieuwbouw aan de oostzijde van het plangebied). Naast het meetpunt op maaiveld is een meetpunt aan de fundering aan het nabijgelegen gebouw gekozen om zodoende een beeld te krijgen hoe de niveaus aan de fundering zich verhouden tot de niveaus in de bodem. In Figuur 2.2 worden de drie locaties van de meetpunten schematisch weergegeven.

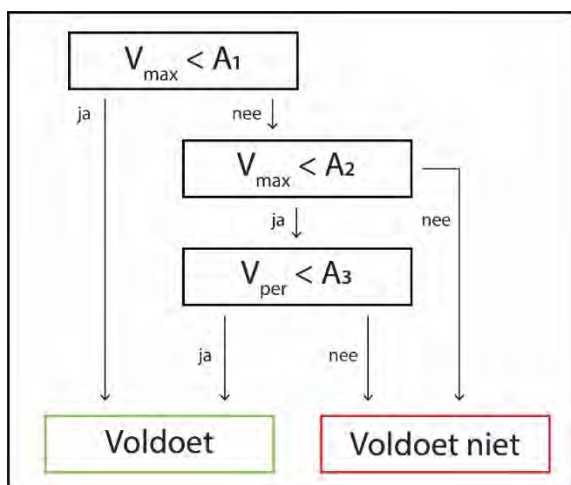
Figuur 3.1 Toetsingsschema trillingshinder SBR-richtlijn deel B.

De SBR-richtlijn maakt gebruik van streefwaarden. Over het algemeen is voor een mens een  $V_{\max}$  groter dan 0,1 voelbaar. De richtlijn geeft aan dat er bij nieuwbouw wordt voldaan aan de richtlijn als de  $V_{\max}$ -niveaus onder de streefwaarde A1 (0,1 voor woningen) liggen. Er wordt ook voldaan aan de richtlijn als de  $V_{\max}$ -niveaus hoger zijn dan de streefwaarde A1, maar onder de streefwaarde A2 (0,2 voor woningen) én als  $V_{\text{per}}$  onder de streefwaarde A3 ligt (0,05 voor woningen). Tabel 3 geeft de streefwaarden weer voor een nieuwe situatie (waaronder nieuwbouw langs het spoor), Tabel 4 geeft de streefwaarden weer volgens de richtlijn voor een bestaande situatie. De streefwaarden voor een bestaande situatie zijn ruimer dan die voor nieuwbouw. Onderscheid wordt gemaakt tussen de dag-, avond- en nachtperiode, waarvoor geldt:

Figuur 3.1 geeft de toetsing schematisch weer.

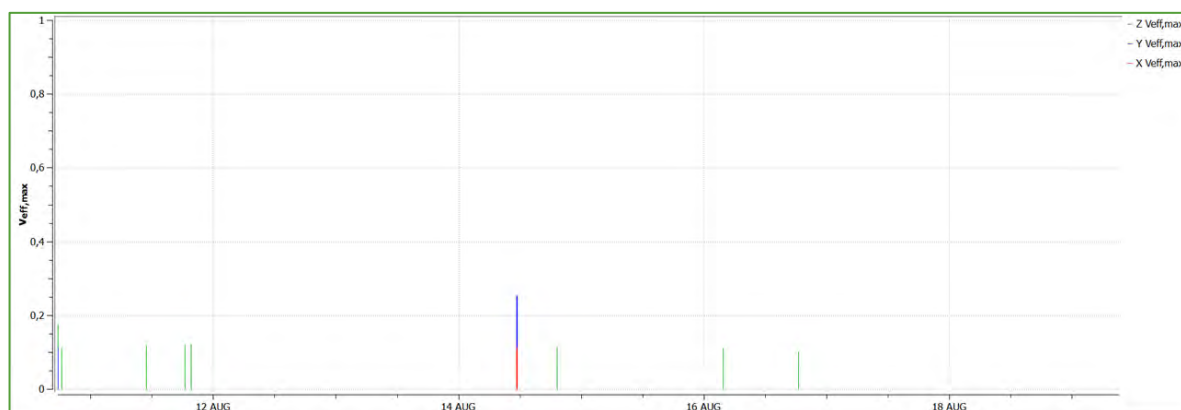
Figuur 4.1 Trillingsmeetdata  $V_{\text{eff,max}}$  locatie 1 (fundering).

Er zijn op drie locaties metingen verricht gedurende een week (zie hoofdstuk 2). In Figuur 4.1 t/m 4.3 worden de resultaten van de metingen weergegeven. Hier worden de gemeten trillingsniveaus  $V_{\text{eff,max}}$  uitgezet tegen de tijd.

Uit Figuren 4.1, 4.2 en 4.3 blijkt dat de gemeten niveaus laag liggen. Op de twee meetpunten aan de fundering (meetpunten 1 en 3) zijn enkele niveaus gemeten die net boven de  $V_{\text{eff,max}}=0,1$  uitkomen. Op het maaiveldpunt geldt eveneens dat de gemeten niveaus juist boven de  $V_{\text{eff,max}}=0,1$  uitkomen, maar voor dit punt geldt dat dit iets vaker is voorgekomen. Van de keren dat een niveau boven de  $V_{\text{eff,max}}=0,1$  is uitgekomen is gekeken naar de karakteristieken van het trillingssignaal om te bepalen of de opgetreden niveaus al dan niet het gevolg waren van tramverkeer. De hoge niveaus aan het begin en eind zijn het gevolg van het plaatsen dan wel ophalen en zijn niet verder meegenomen in de analyse. In de volgende paragraaf wordt hierop ingegaan.

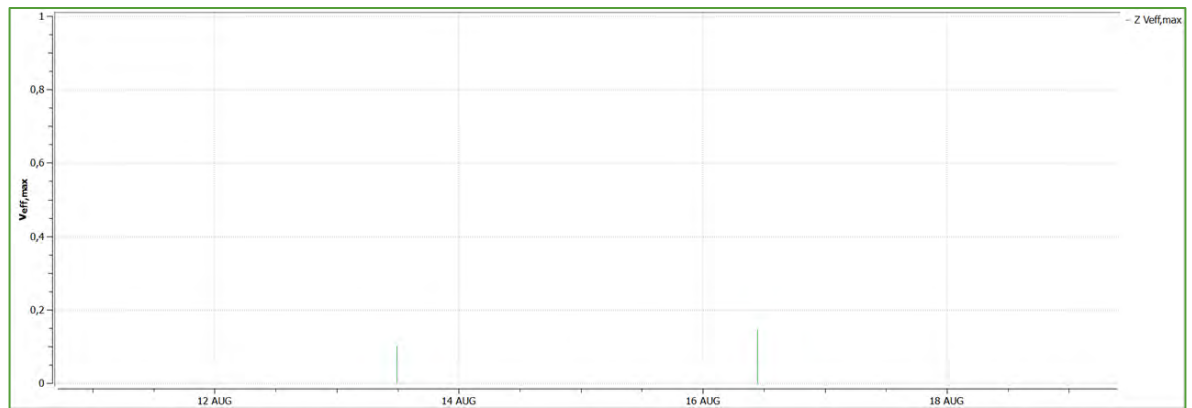
Figuur 4.3 Trillingsmeetdata  $V_{\text{eff,max}}$  locatie 3 (fundering) \*

\*Er zijn alleen waarden  $>0,1$  in Z-richting gemeten waardoor alleen de Z-richting wordt gepresenteerd

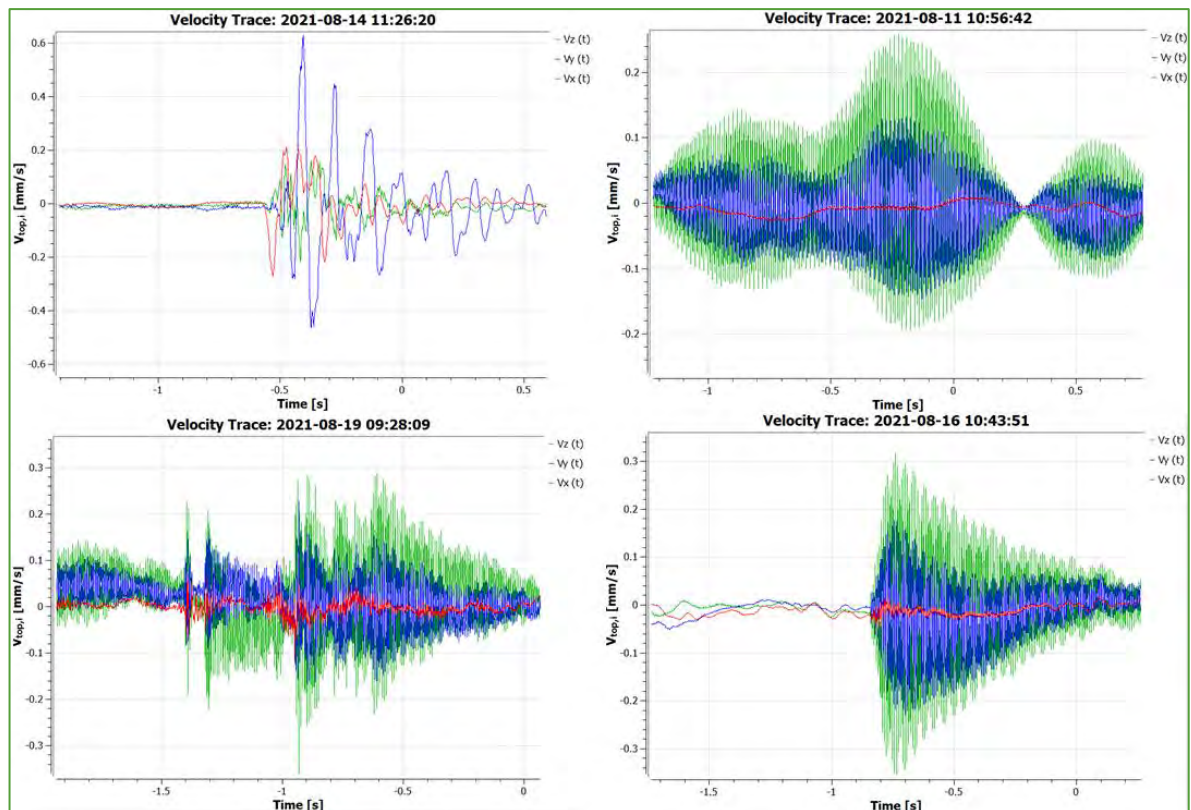
Van de hoogstgemeten niveaus is op basis van de signaalkarakteristiek gekeken of er mogelijk sprake is van een trampassage of dat er sprake is van een andere bron. Van de beide meetpunten aan de fundering volgt de conclusie dat de signalen die behoren bij trillingsniveaus  $V_{eff,max} > 0,1$  niet het gevolg waren van tramverkeer. In Figuur 4.4 worden voor beide meetpunten de twee hoogstgemeten signalen weergegeven. De karakteristiek van de signalen komt niet overeen met een signaal verwacht voor tramverkeer. Voor tramverkeer wordt namelijk een aanzwellend en afnemend signaal verwacht van 5 – 10 seconden die meestal in alle drie de meetrichtingen terug te vinden is. De gemeten signalen op meetpunten 1 en 3 tonen kortere duur signalen met grote verschillen tussen de meetrichtingen.

Figuur 4.4 Signalen twee hoogst gemeten niveaus locatie 1 (bovenste rij) locatie 3 (onderste rij)

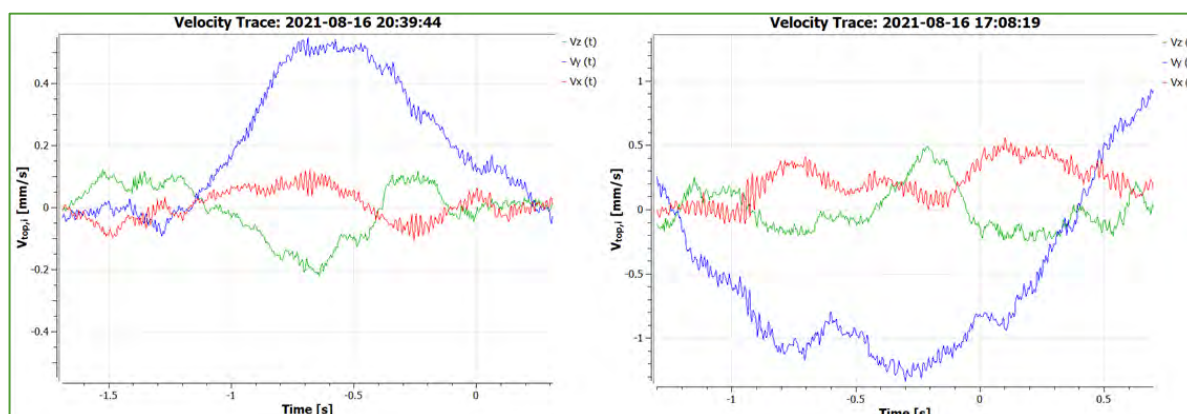
Wordt gekeken naar het meetpunt op maaiveld, dan blijkt dat voor een deel van de hoogst gemeten niveaus de signaalkarakteristieken niet overeenkomen met die van trillingskarakteristieken van tramspoortrillingen (zie Figuur 4.5). Van enkele signalen valt niet uit te sluiten dat het niet als gevolg is van passerende trams<sup>1</sup> (zie Figuur 4.6). Het hoogstgemeten niveau waarvoor dit geldt is  $V_{eff,max} = 0,13$ . De resultaten voor alle drie de locaties zijn in tabelvorm weergegeven in Tabellen 6, 7 en 8.

<sup>1</sup> De signalen laten een dominante lage frequentie zien rond de 5 Hz of lager, terwijl voor tramspoor juist meer hogefrequentere inhoud (10-30 Hz of hoger) wordt verwacht. Het valt echter niet uit te sluiten dat de gemeten signalen het gevolg zijn van tramverkeer en daarom zijn de niveaus meegenomen in de verdere beoordeling.

Figuur 4.5 Signalen twee hoogst gemeten niveaus locatie 2 (Andere bron dan tramtrillingen)

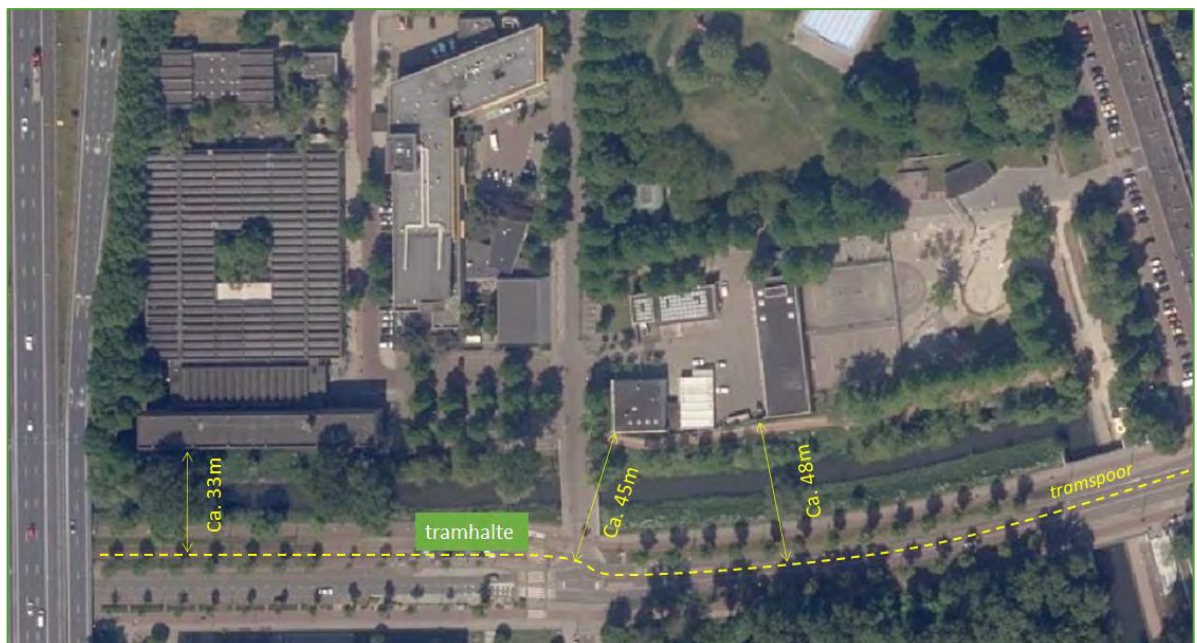
Figuur 5.1 Huidige situatie WTC Amsterdam (bron: PDOKviewer luchtfoto 25 cm)

Het tramspoor ter plaatse van de Evertsenstraat ligt op 33-48 meter afstand tot de gevel van de verschillende gebouwen. In Figuur 5.1 wordt dit weergegeven. Er is een tramhalte aanwezig juist ten westen van brug 658 (Adm. Helfrichstraat).

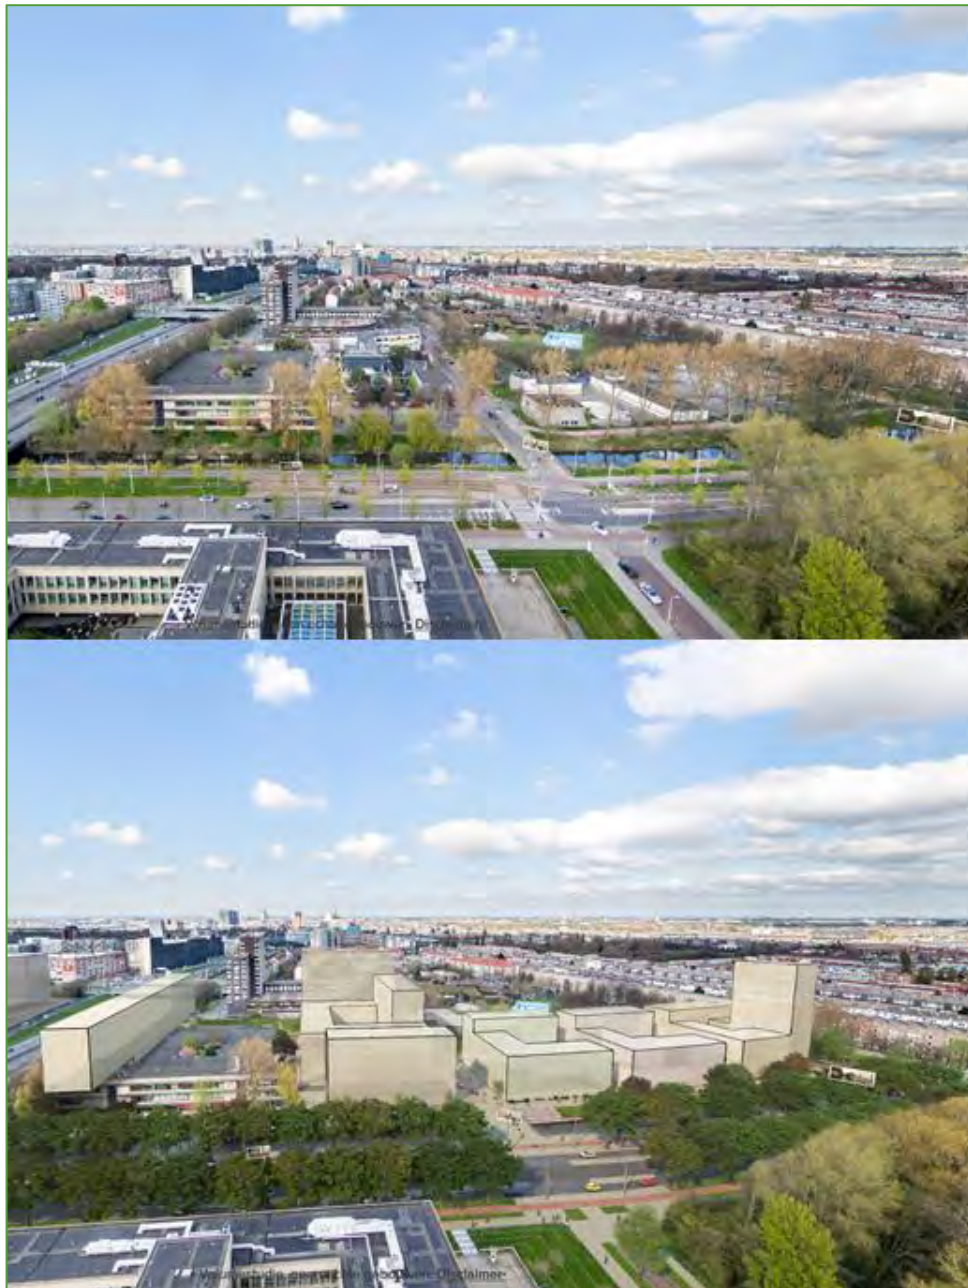
In Figuur 5.3 wordt een indruk gegeven van de voorziene ontwikkeling vanuit zuidelijke richting op de Evertsenstraat en zodoende op de voor tramtrillingen meest bepalende bebouwing. In de figuur wordt de huidige en toekomstige situatie gegeven. Ondanks dat de nieuwbouw schetsmatig en zonder detail is weergegeven kan worden gezien dat de toekomstige bebouwing een grotere afmeting kent dan de huidige bebouwing. De toekomstige bebouwing is daarom naar verwachting massiever dan de huidige bebouwing.

Figuur 5.3 Huidige situatie (boven), Schetsmatige toekomstige situatie (beneden)  
bron: [www.theimageers.com](http://www.theimageers.com)

Voor de toekomstige situatie geldt dat de bebouwing het dichtst op de tramlijn aangeduid wordt met MO<sub>2</sub> (zie Figuur 5.3). Voor deze bebouwing wordt uitgegaan van een woonbestemming. Voor de LTS (meest westelijk gebouw, gelegen naast de A10) geldt een kantoor/onderwijs functie. Dit gebouw wordt mogelijk uitgebreid, maar de nadruk ligt op MO<sub>2</sub>.

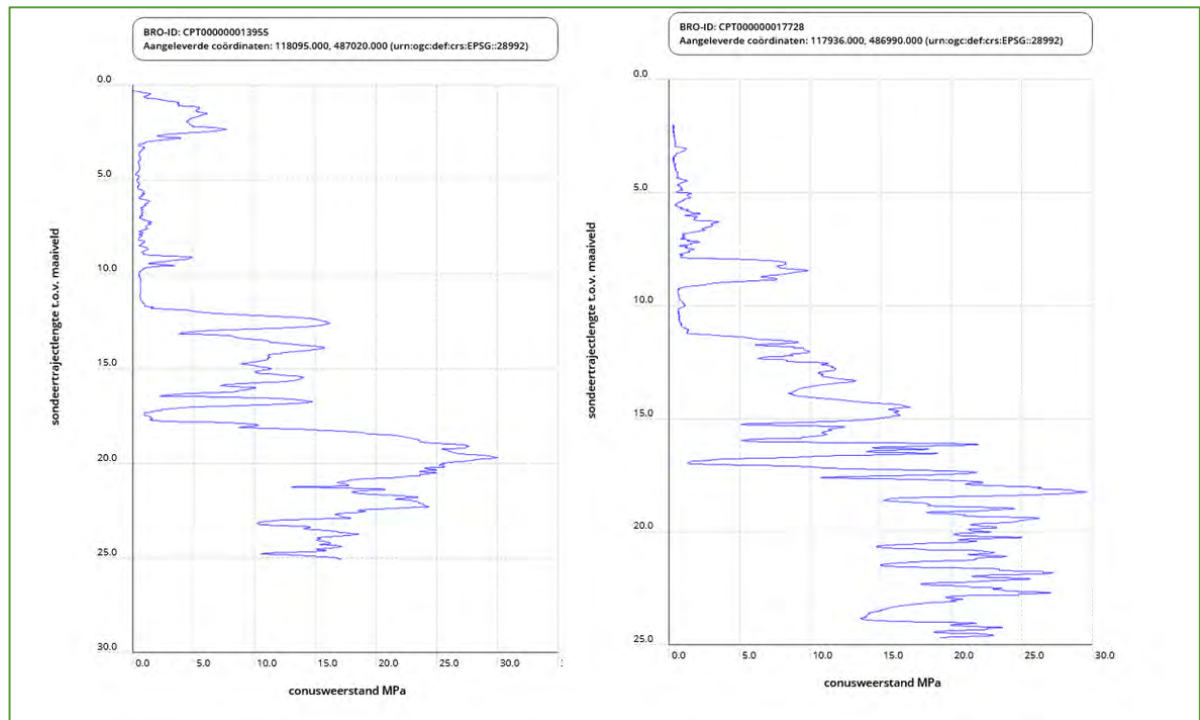
Op basis van openbaar beschikbare sondeergegevens is een indruk gekregen van de grondopbouw ter plaatse van het plangebied Evertsenstraat. In Figuur 5.5 worden twee sonderingen weergegeven. Hieruit blijkt (zoals verwacht voor Amsterdam) dat de bovenste ongeveer 20 meter bestaat uit wisselende slappere klei/veenlagen met een eerste zandlaag. Daaronder worden stijve zandlagen gevonden. Een paalfundering wordt daarom verwacht voor toekomstige nieuwbouw.

Figuur 5.5 Twee sonderingen plangebied (links nabij brug 658, rechts vlak naast A10) (bron: Basis Registratie Ondergrond)
