## AANVULLEND BODEMONDERZOEK

Locatie : Koningin Wilhelminaplein 8 te Amsterdam  
Opdrachtgever : Boelens De Gruyter  
Projectnummer : 25.16.00225.2  
Datum : 22 juli 2016  
-definitief-

Aanvullend bodemonderzoek  
Maatwerk, indicatief  
conform BRL SIKB 2000 versie 5 (VKB-protocol 2001 versie 3.2)  
bepalen of er sprake is van een sterke verontreiniging met PAK  
in de bovengrond van de onderzoekslocatie  
Koningin Wilhelminaplein 8 te Amsterdam  
25.16.00225.2  
13 juli 2016  
22 juli 2016

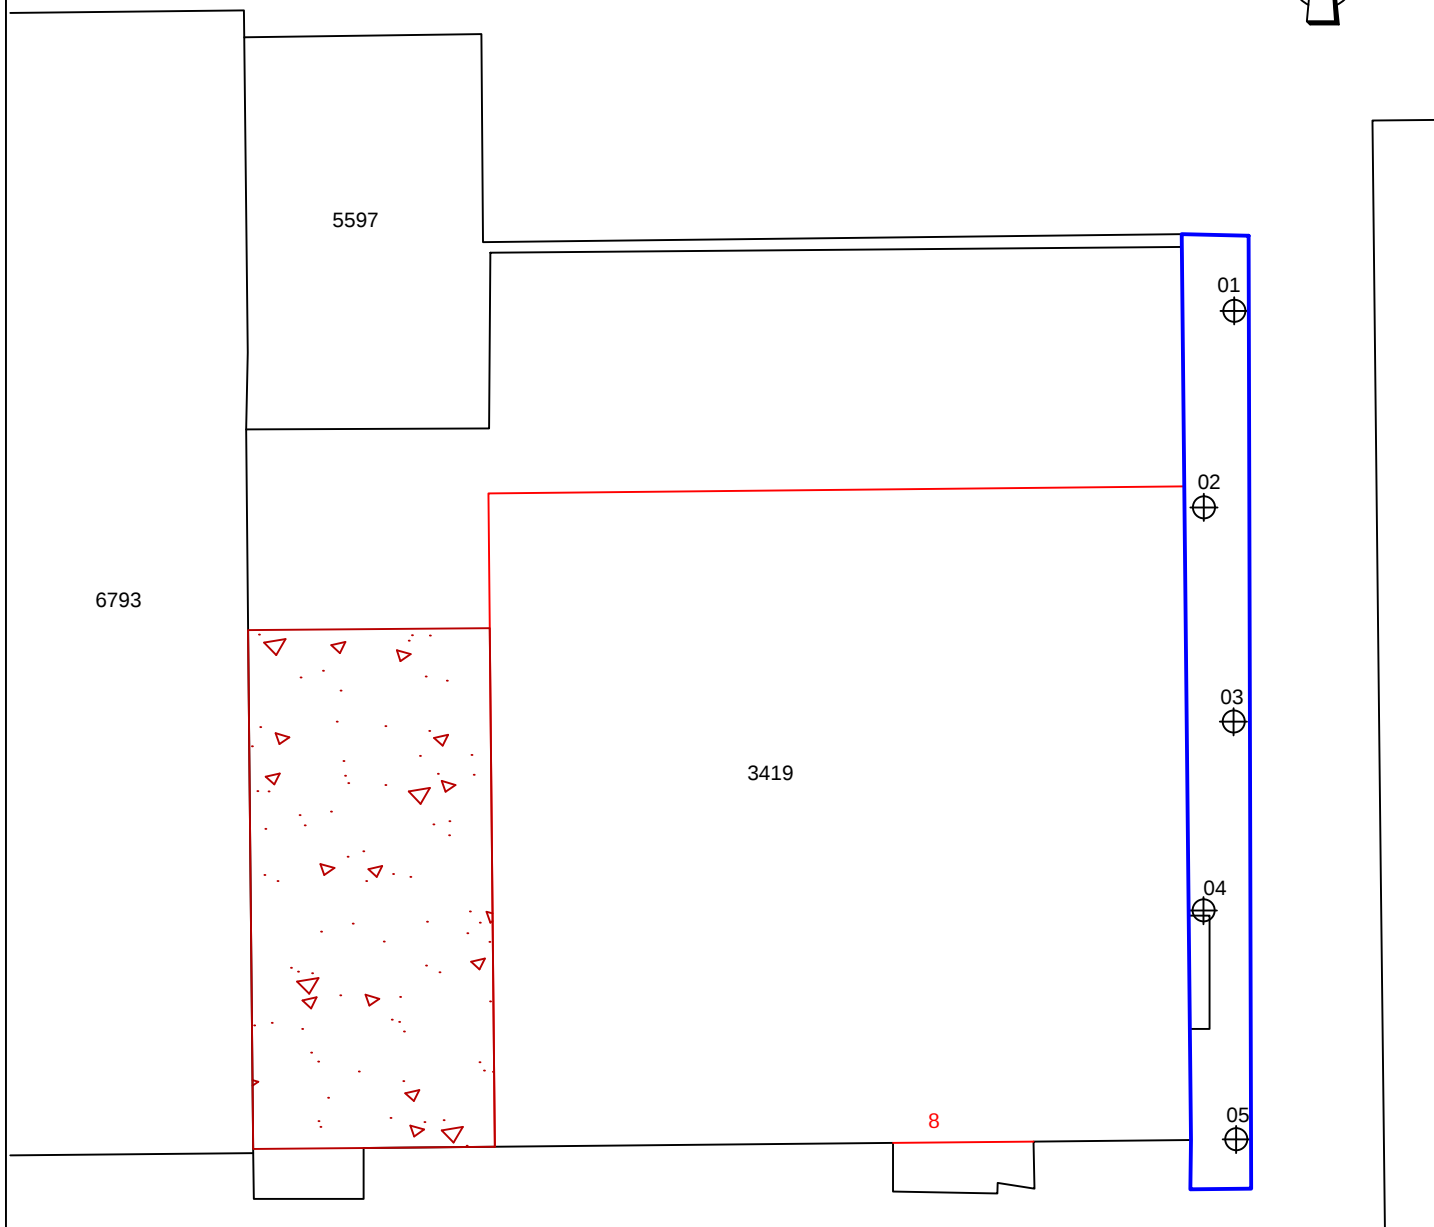
## BIJLAGE II SITUATIETEKENING MET BOORPUNTEN

Van de plaats van de boringen is een situatieschets gemaakt, opgenomen in *bijlage II*.
