**Verkennend  
bodemonderzoek  
Sumatraplantsoen en  
Sumatrastraat  
te Amsterdam**

Projecttitel : Verkennend bodemonderzoek  
Sumatraplantsoen en Sumatrastraat te  
Amsterdam

Projectcode : BA48

Kenmerk : BA48, RAP20120703

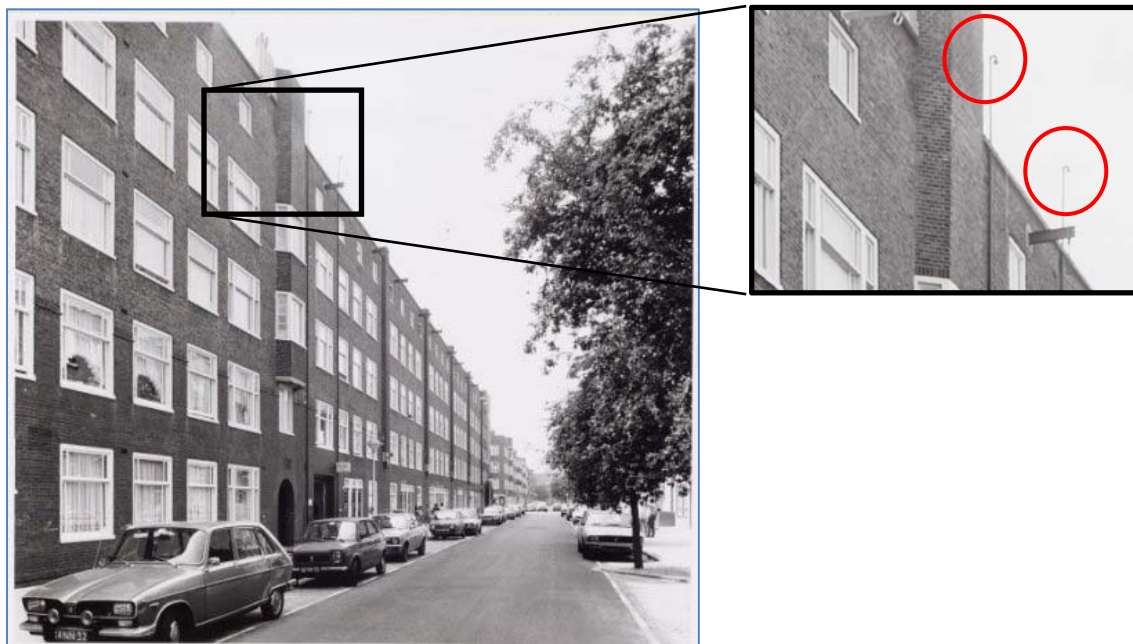
Op de beeldbank van Amsterdam ([beeldbank.amsterdam.nl](http://beeldbank.amsterdam.nl)) is een foto van de Sumatrastraat 232 uit 1983 aangetroffen. Hierbij zijn duidelijk de ontluchtingspunten van de ondergrondse tanks zichtbaar, zie ook onderstaande figuur.

**Figuur 1:** Ontluchtingspunten ondergrondse tanks Sumatrastraat 232 in 1983 (in rood omcirkeld)
