DATUM: 23 september 2016  
ONS KENMERK: 16-057/16.01128/GerSm  
UW KENMERK: -  
AUTEUR: F. Van der Vliet, G.F.J. Smit  
PROJECTLEIDER: G.F.J. Smit  
STATUS: eindversie.  
CONTROLE: -

### Notitie quick scan beschermde soorten Cruquiusweg 67 Amsterdam

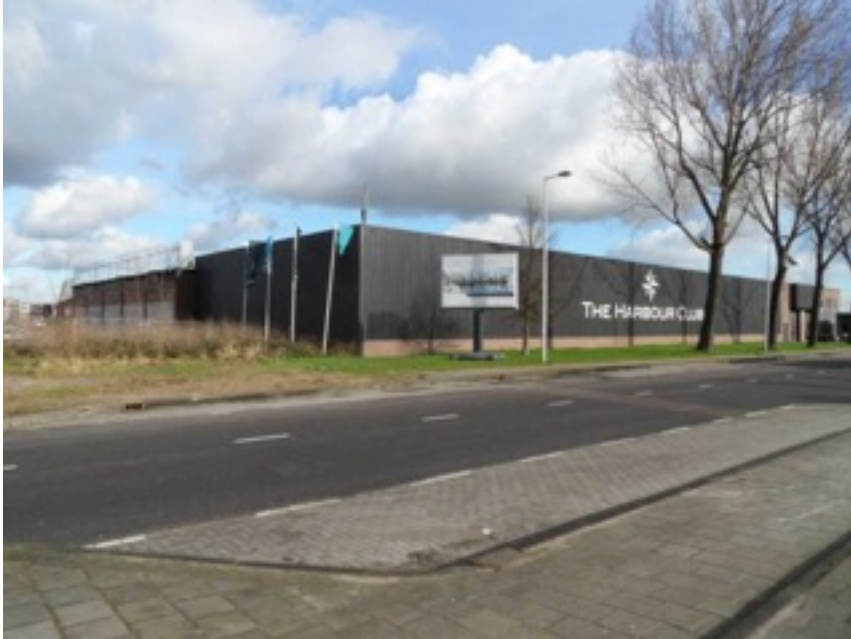
*Figuur 2 Zicht op de loods van THC.*

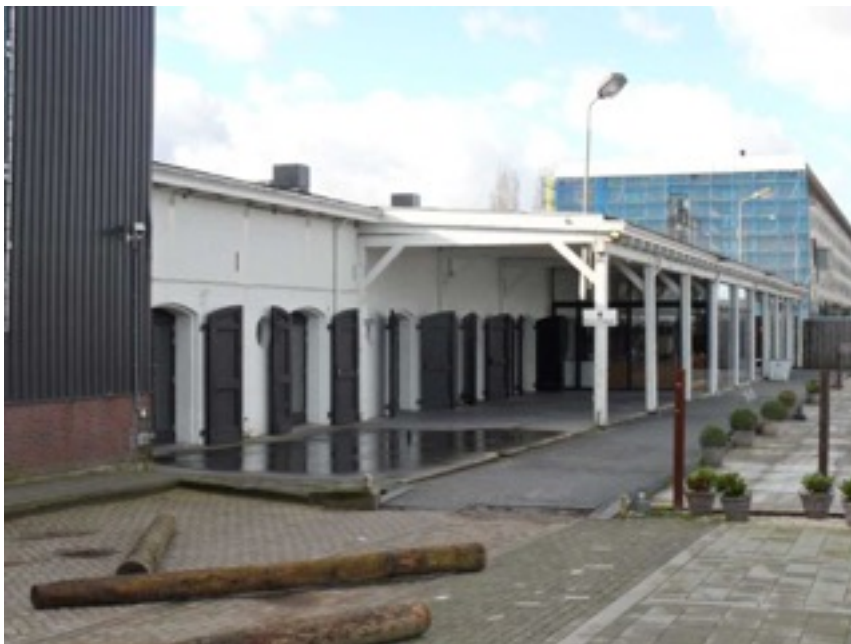
De huidige bebouwing, inclusief het karakteristieke deel met luifel, is als ongeschikt beoordeeld als schuilplaats van vleermuizen. In combinatie met de resultaten van het onderzoek uit 2014 betekent dit dat het plangebied geen functie heeft als verblijfplaats voor vleermuizen.

*Figuur 3 Zicht op het karakteristieke deel met luifel.*

Op 11 februari 2016 is op basis van de huidige situatie en bronnenonderzoek vastgesteld dat de luifel aan de kade langs de Entrepothaven een mogelijke nestlocatie voor huismussen is (aanwijzing voor 1 nest, mogelijk enkele nesten; Gemeente Amsterdam<sup>5</sup>; Bureau Waardenburg 2014). De locatie maakt deel uit van verblijfplaatsen van een plaatselijke kolonie huismussen. Het onderzoek door Royal Haskoning DHV uit 2014 (Royal Haskoning DHV 2014) kwam tot een kolonie van 18 broedparen. Acht broedparen nestelden in de vervallen bebouwing van de voormalige oliefabriek Insulinde (buiten

De luifel is verder geschikt voor andere vogels, zoals spreeuw en koolmees. Bij het veldbezoek op 18 mei 2016 is vastgesteld dat de kier tussen onderaftimmering en dak van de luifel van THC is afgedicht met kippengaas. Vestiging van vogels is hier niet mogelijk. Op 18 mei 2016 zijn op en rond het plangebied geen mussen meer waargenomen. Naast het terrein van THC ligt een bouwput met veel activiteit en geluidsproductie. In de omgeving is veel begroeiing opgeruimd, ook groen tegen gebouwen. De bedrijvigheid en het verdwijnen van groen zal tot gevolg hebben gehad dat de huismussen verhuisd zijn.
