Projectnummer: 359854

Datum: 28-03-2018

## Verhardingsonderzoek OAT Amsterdam

Op basis van boringen en milieuhygiënisch onderzoek

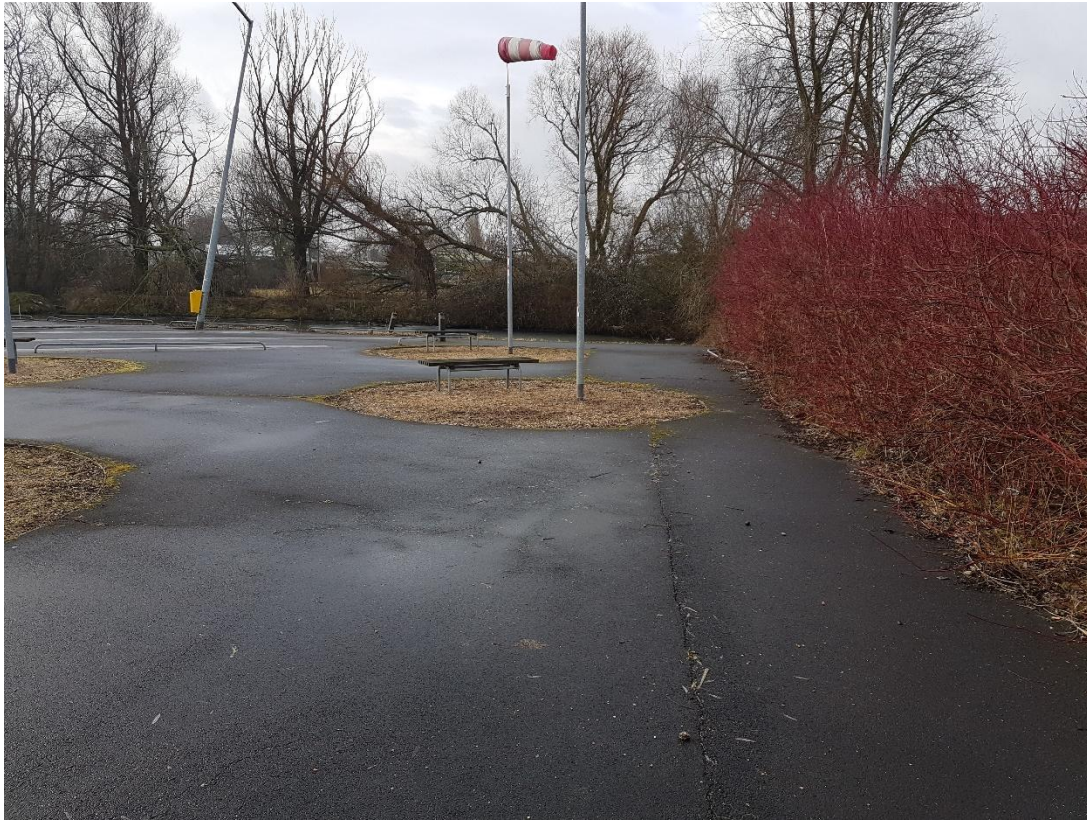
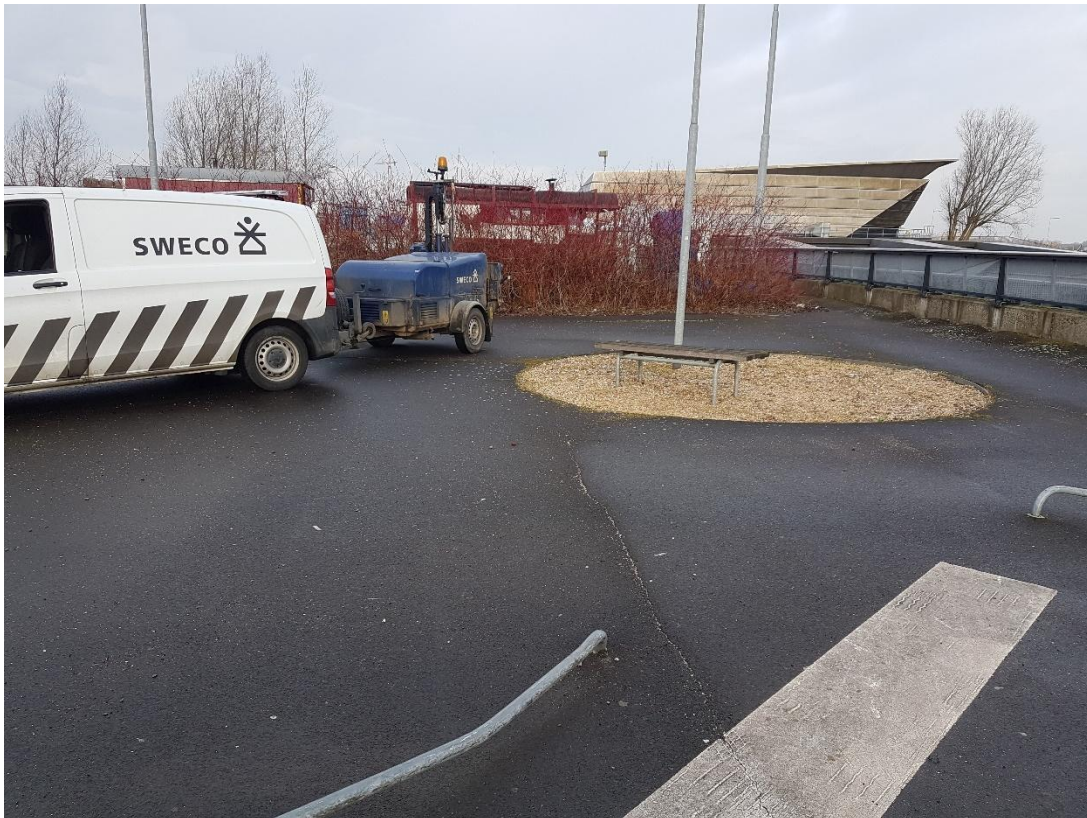
Bijlage 1: Foto's tijdens inspectie van het wegvak

Voorafgaand aan de boorwerkzaamheden op 8 maart 2018 is de visuele inspectie uitgevoerd. Tijdens de inspectie was het wegdek goed te beoordelen. In het asfalt zijn ter hoogte van de lichtmasten plantgaten aanwezig. Tussen plantgaten lopen flinke scheuren. Er zijn geen asfaltovergangen waargenomen. In bijlage 1 zijn twee foto's opgenomen waarin de scheuren en de plantgaten te zien zijn.

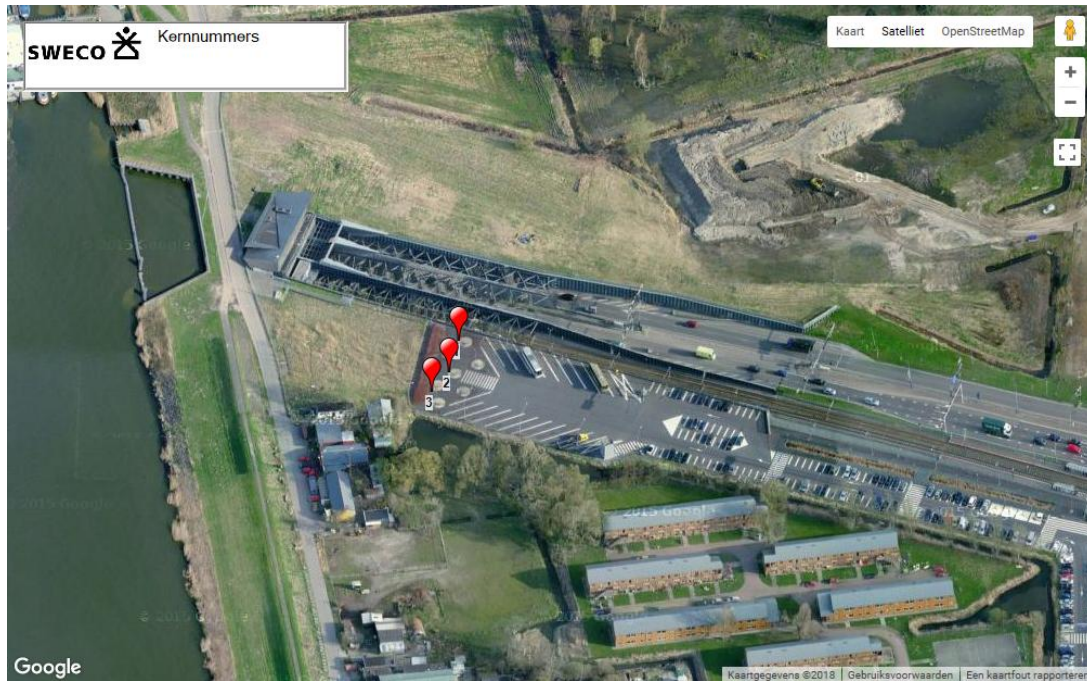
### Boorlocaties onderzoek

Om een zo goed mogelijk beeld te krijgen van de constructie zijn de boringen door Sweco uitgevoerd als constructieboringen tot een diepte van 1,0 meter onder de verharding. Het boorplan en de uitgevoerde boringen zijn opgenomen in bijlage 2.

Uit de boorrapportage blijkt dat de asfaltconstructie een dikte heeft van 133 mm. Onder het asfalt is een laag puingranulaat aanwezig in een gemiddelde dikte van 306 mm. Onder het puingranulaat is zand aanwezig.
