## HISTORISCH VOORONDERZOEK

### PROBLEEM ANALYSE

### ZEEBURGEREILAND AMSTERDAM FASE II

**DATUM:**  
MAART 2008

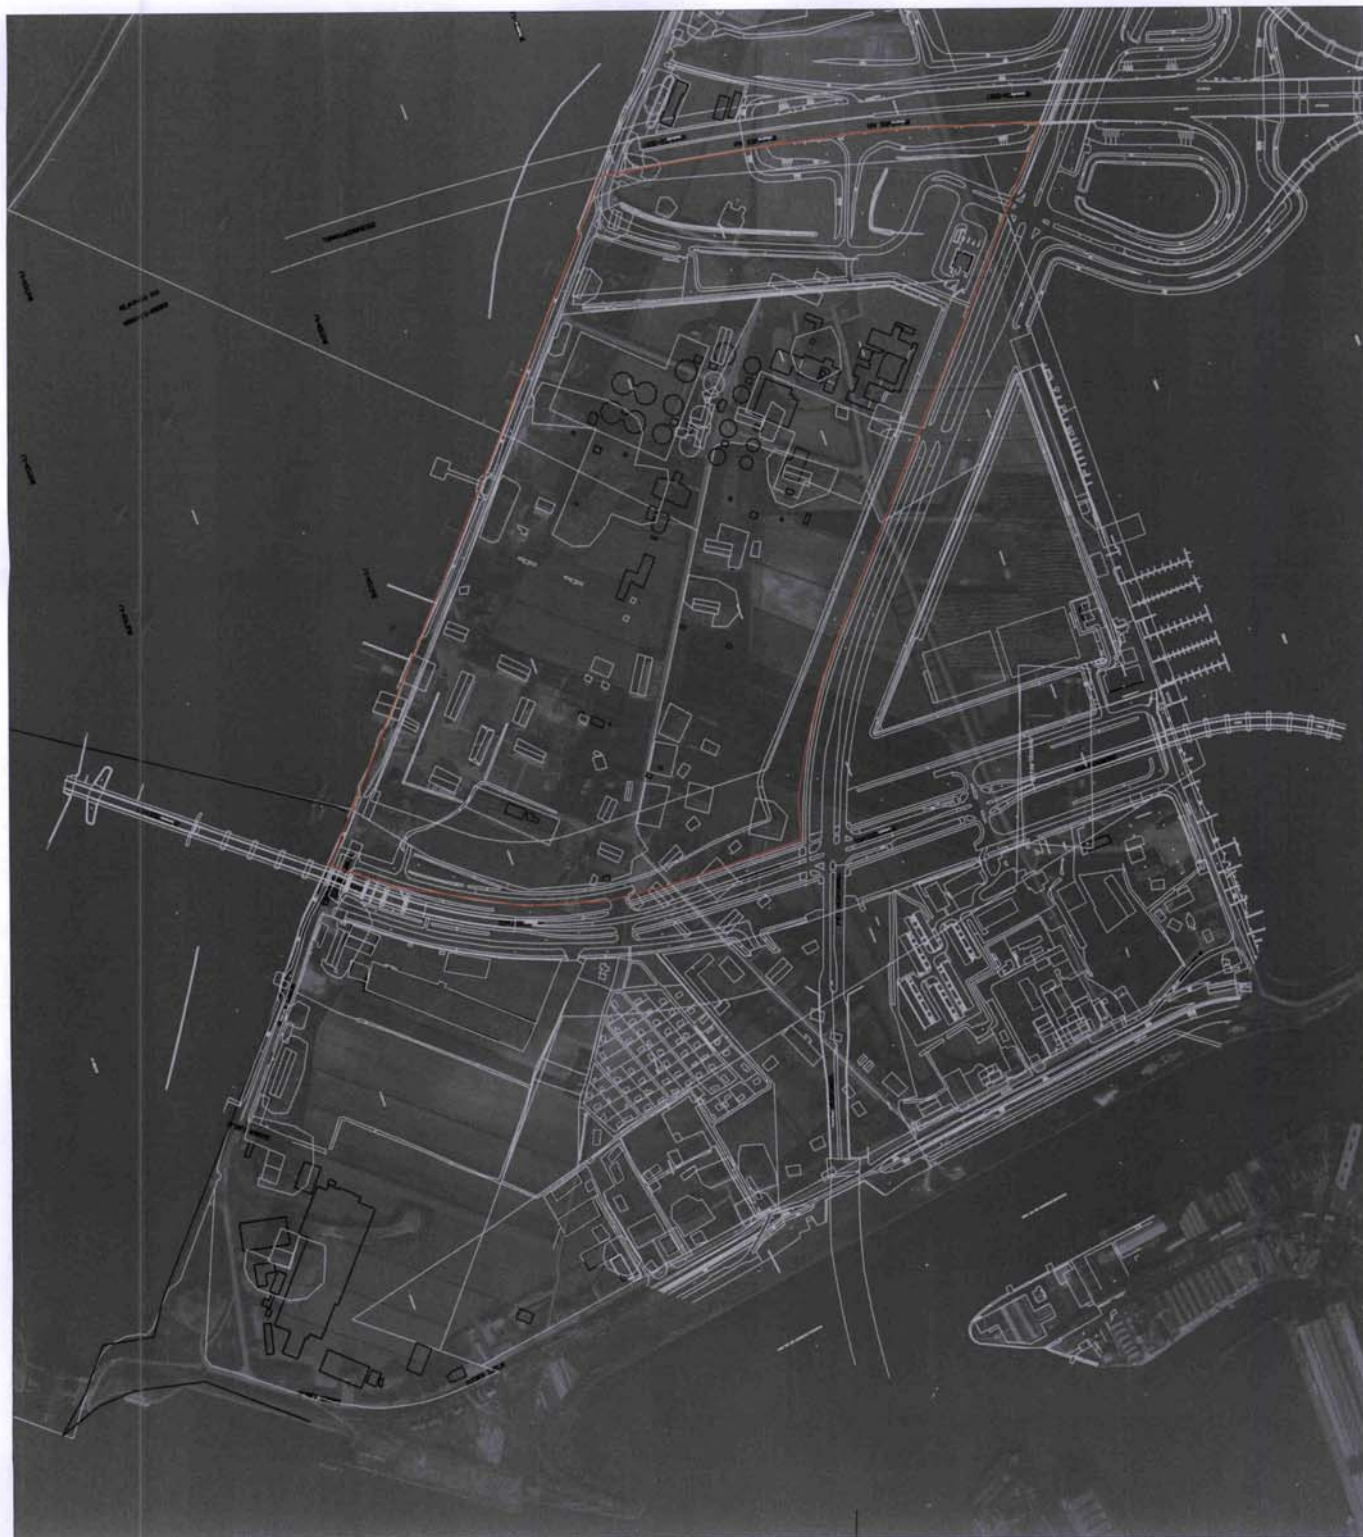
**BIJLAGE I**

***OVERZICHTSTEKENING  
MET LUCHTFOTO-PROJECTIE'S***

| Bereik<br><b>Luchtfoto 28 mei 1944</b> | | Aanpak<br><b>G.I. Stagers</b> | | Aanpak<br><b>G.I. Stagers</b> | |
