Uw kenmerk: \*\*\*\*\*  
Ons kenmerk: IBNA1908  
Datum: 19-3-2019  
Projectgebied: Tijdelijk afvalpunt, Zeeburgereiland  
Onderwerp: Inspectie planten en nationaal beschermde soorten

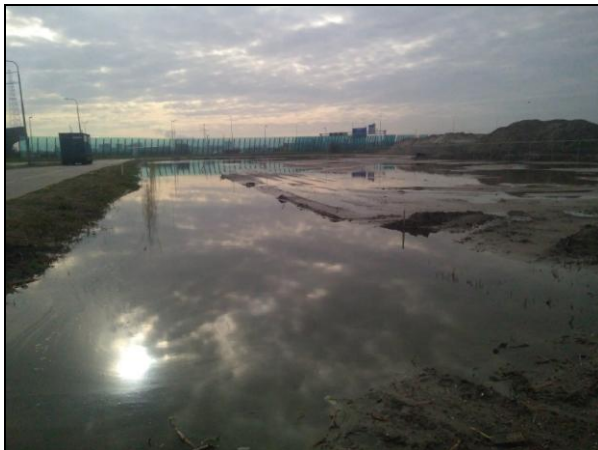
Afbeelding 1: Projectgebied

Het terrein bestaat in de huidige vorm uit een vlakke zandbodem. Op het zand zijn plassen ontstaan van maximaal 10 cm diepte (zie afbeelding 1). Het terrein ligt iets verdiept in het maaiveld ten opzichte van de omgeving. Tussen de weg aan de noordzijde en oostzijde is een flauw talud aanwezig. Door de aanwezige plassen lijkt het talud op een oevertalud. De zandbodem is vrij van begroeiing met uitzondering van het talud. Hier groeien soorten als smeerwortel, speenkruid, blaartrekkende boterbloem en meer soorten die op een vochtige bodem duiden. Er zijn geen rozetten waargenomen van de bijenorchis. Deze soort wordt dan ook niet verwacht voor te komen. Het talud biedt geschikt habitat voor de rietorchis. Rozetten van deze soort zijn niet waargenomen maar komen doorgaans ook pas rond medio april boven de grond. Overige beschermde soorten planten worden overeenkomstig met de quickscan niet verwacht in het projectgebied.

Het projectgebied biedt geen broedgelegenheid voor algemene broedvogels. Gelet op de potentie voor broedvogels in het slootje aan de zuidzijde van het projectgebied is het aan te bevelen als preventieve maatregel alle begroeiing in het slootje tot minimaal 10 meter vanaf het projectgebied te verwijderen en geen grazige plekken te laten ontstaan (zie bijlage 1). Ook het oevertalud aan de noordzijde en oostzijde van het projectgebied dient vrij te worden gehouden van opgaande begroeiing om broedvogels geen kans te geven tot broeden over te gaan binnen het projectgebied. Bij het eventueel maaien van het talud dient een maaibalk op minimaal 10cm van maaiveld te worden afgesteld om schade aan mogelijke rozetten van de rietorchis te voorkomen.

Het projectgebied biedt zeer geschikt voortplantingswater voor de rugstreeppad. Conform het werkprotocol dienen grote plassen te worden voorkomen of het terrein dient te worden afgeschermd met amfibiewerende maatregelen. Beide maatregelen zijn in de huidige situatie niet uitgevoerd. Bij de inspectie zijn geen paddensnoeren of larven van padden in het water waargenomen.

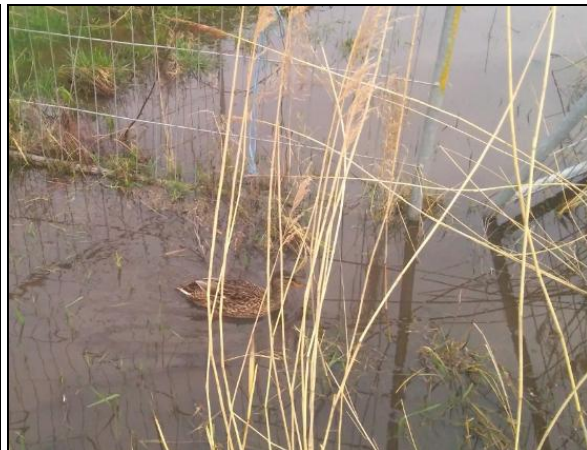
Afbeelding 2: Vrouwtje wilde eend in broedbiotoop

Het projectgebied biedt vanwege de afwezigheid van voldoende dekking geen broedgelegenheid voor vogels. Een slootje dat haaks op het projectgebied staat biedt broedgelegenheid voor soorten als wilde eend. Een paartje van de wilde eend is in het projectgebied waargenomen. Gelet op de relatief korte afstand van het slootje op het projectgebied zijn effecten op een mogelijk nest in of naast het slootje niet uit te sluiten.
