## Notitie / Memo

Aan: Remy Zaagman  
Van: Tessa van Vreeswijk  
Datum: 28-5-2021  
Ons kenmerk: BD1624-RHD-ZZ-XX-NT-Z-0001  
Classificatie: Projectgerelateerd  
Goedgekeurd door: Remy Zaagman

**Onderwerp: Verslag terreininspectie projectlocatie Kop van Cruquius**

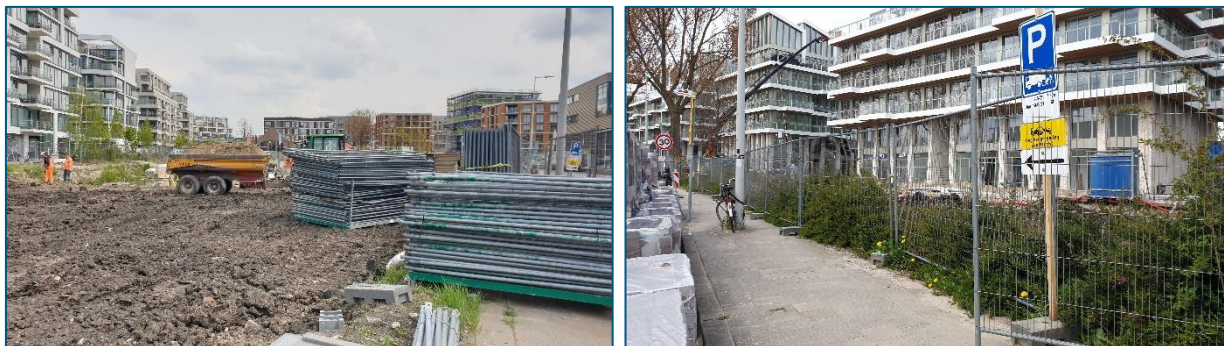
Het betreft een locatie op het Cruquiuseiland waar op dit moment veel woningbouw plaatsvindt. Er is veel bedrijvigheid met bouwverkeer. Het plangebied ligt omgeven door asfaltwegen en andere verhardingen, zoals fiets- en voetpaden. Vegetatie is er alleen in de vorm van een kleine bosschage in de zuidpunt van het plangebied. Hier kunnen algemeen voorkomende vogels tot broeden komen, zoals merel of roodborst. Huismus is niet waargenomen of gehoord. Hier dient men rekening mee te houden door de vegetatie voorafgaand aan de werkzaamheden in de winterperiode te verwijderen.

Er zijn geen watergangen in het plangebied noch op het gehele eiland aanwezig. Het plangebied ligt verder braak en er zijn in de bodem veel sporen van zwaar materieel aanwezig. De bodem is sterk ingeklinkt en zwaar kleiig. Er zijn geen amfibieën waargenomen. De aanwezigheid van amfibieën is gezien voorgaande uitgesloten.

Figuur 1. Het plangebied ten tijde van het veldbezoek op 3 mei 2021. Foto's: RHDHV, 2021.
