VERKENNEND ONDERZOEK ASBEST IN  
BODEM

UITDAMMERDIJK 40

TE AMSTERDAM

| <b>Rapportnummer</b> | 13395.004 |

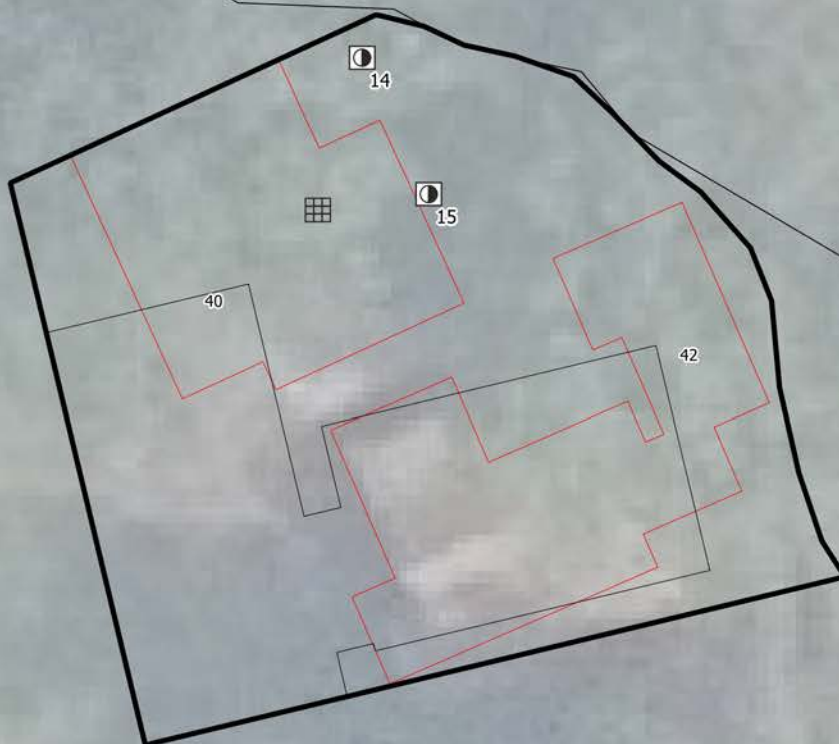
**Titel:** Locatieschets

Gat asbestonderzoek 30x30x50 cm + |boring tot 2,0 m -mv

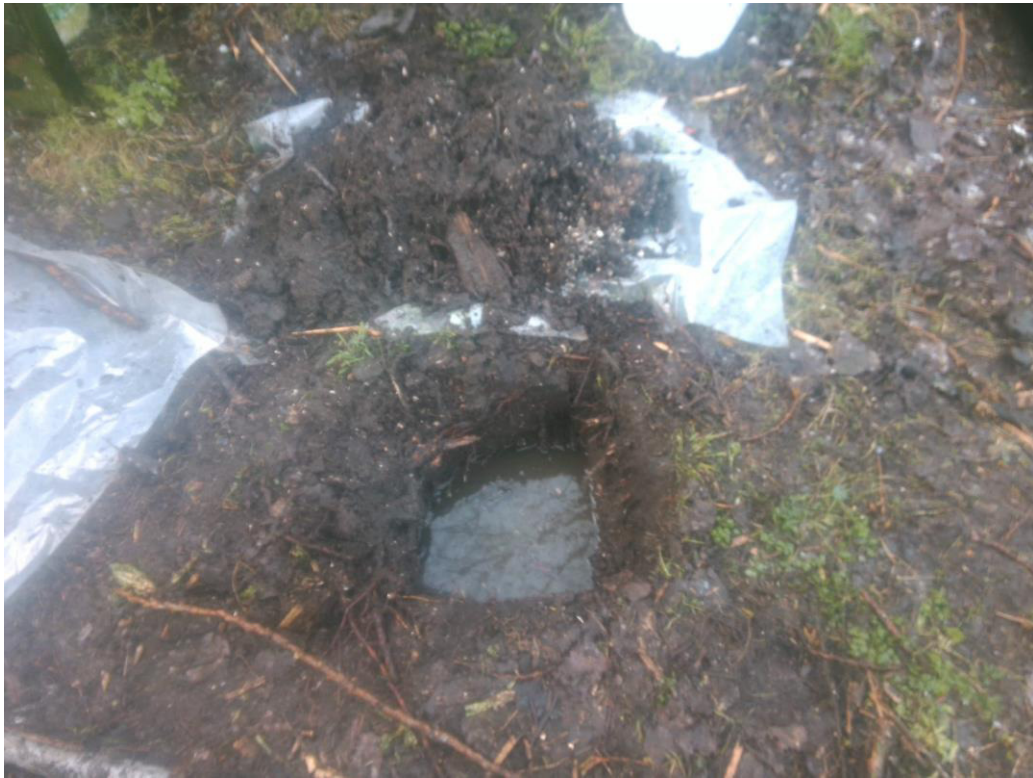
Foto 1. Gat 14.

In het totaal zijn er met behulp van een schep 2 gaten gegraven met een afmeting van 30x30 cm tot een diepte van 0,5 m -mv. Vervolgens zijn met behulp van een edelmanboor (diameter 12 cm), 2 boring(en) tot in de zintuiglijk schone laag geboord tot een maximale diepte van 2,0 m -mv. Van het opgegraven en opgeboorde materiaal is een beschrijving conform de NEN 5104 gemaakt en zijn er grondmonsters genomen over trajecten van ten hoogste 0,5 m, waarbij bodemlagen met verontreinigingskenmerken of een afwijkende textuur separaat bemonsterd zijn. Ten behoeve van het verkennend onderzoek asbest is het opgegraven materiaal gezeefd over een 20 mm zeef en zintuiglijk beoordeeld.

| Gat/boring | Einddiepte boring (m -mv) | Traject (m -mv) | Waargenomen verontreinigingen | Asbestverdachte materialen waargenomen? | | |
|---|---|---|---|---|---|---|
| 14 | 2,0 | 0,0-0,5 | zwak puinhoudend | - | - | - |
