Notitie

Datum 15 juni 2012

Kenmerk N002-1207830BHD-tvm-V01-NL

Milieukundig bodemonderzoek (fase 1) Bijlmerweide te Amsterdam Zuidoost

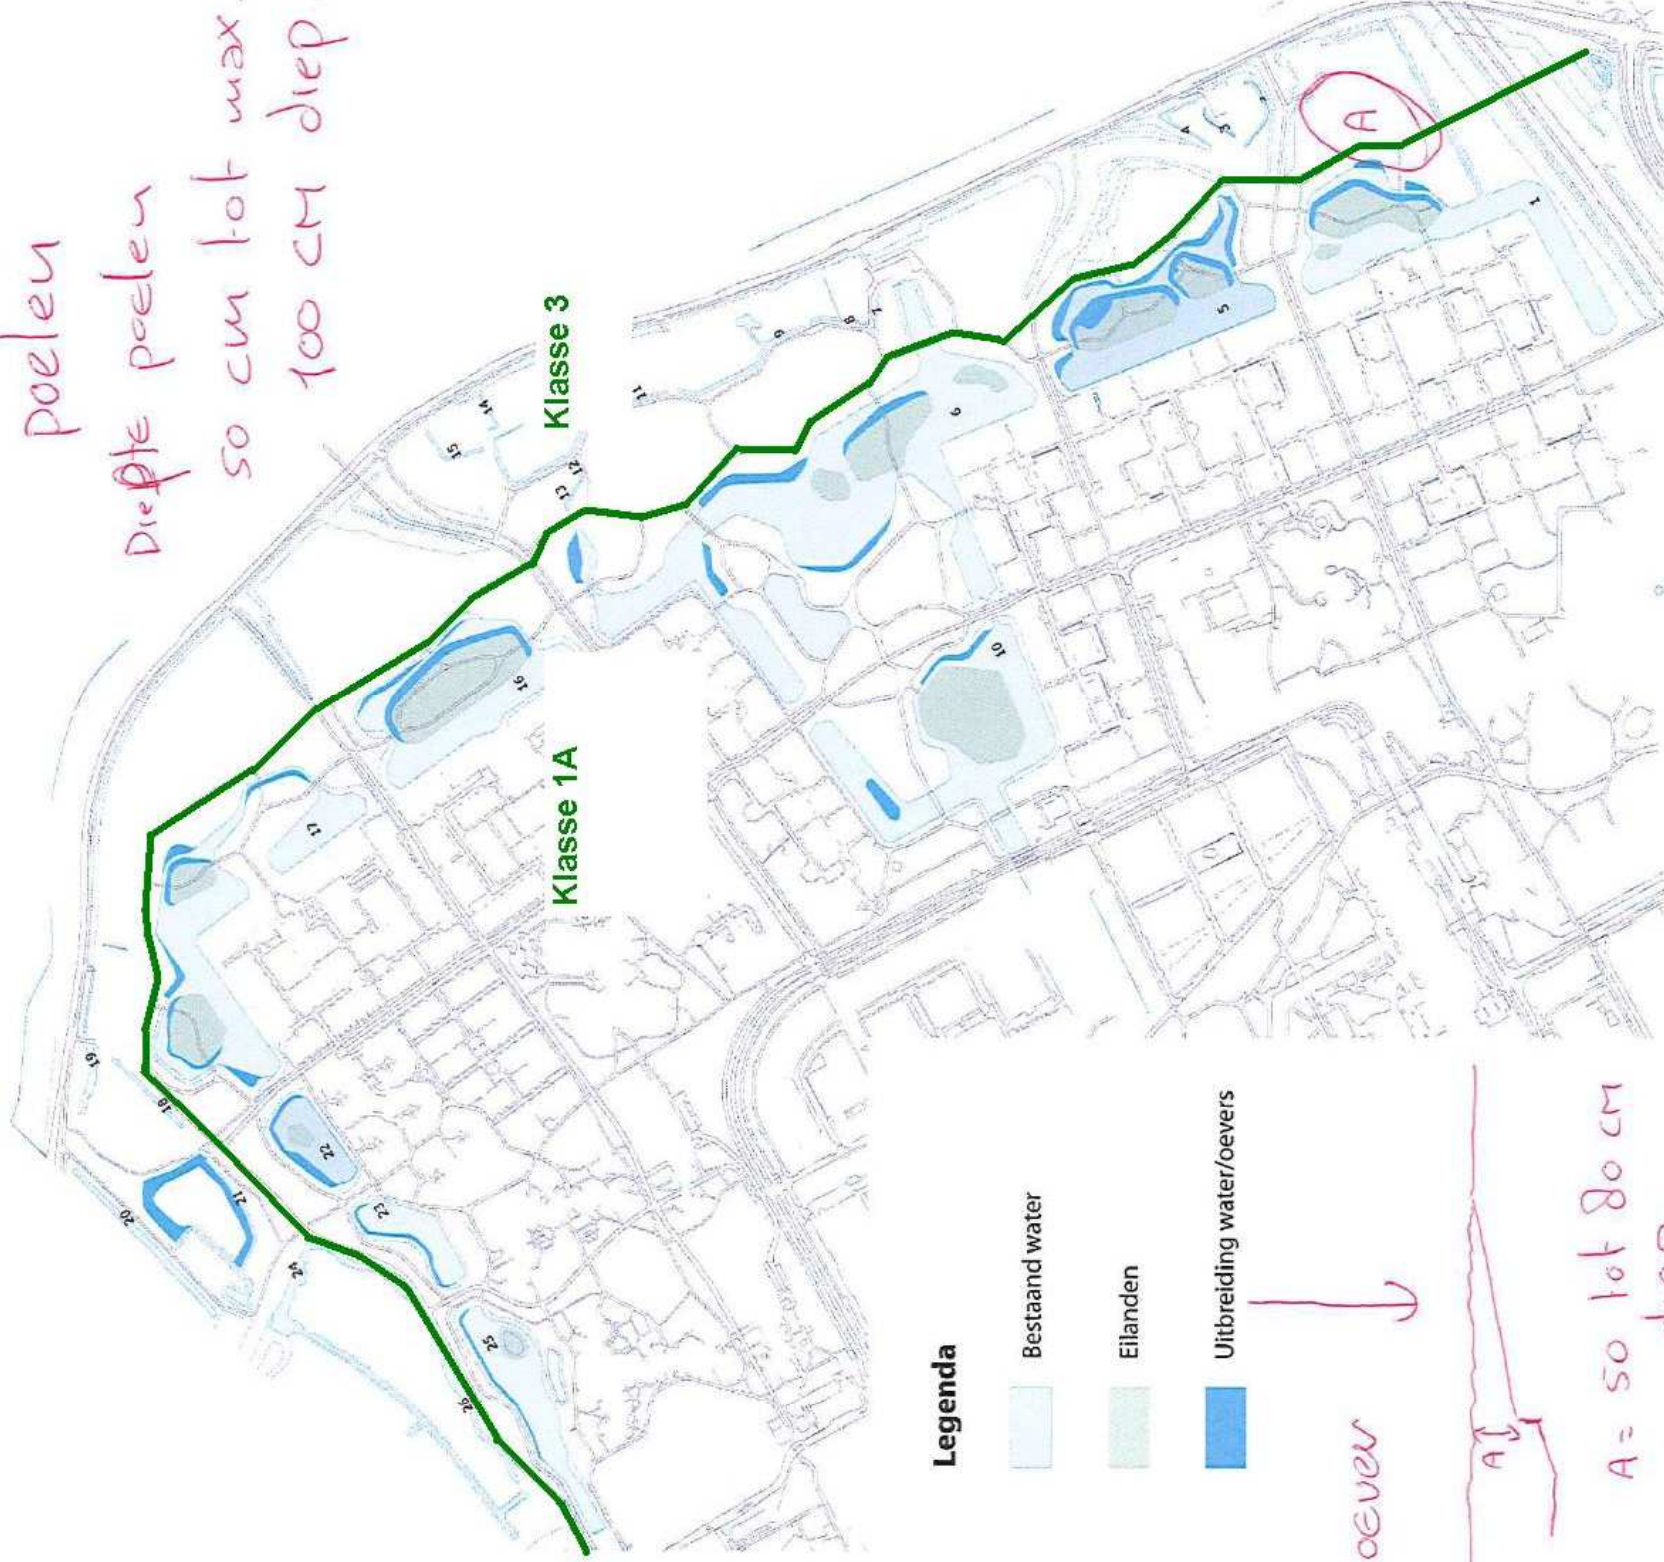
Concept watercompensatie OTB - A9

Oppervlakte te realiseren water/oevers: 20.183 m²

A zoekt locatie
poelen

Diepte poelen

50 cm tot max
100 cm diep.

A = 50 tot 80 cm
diep.

De Bijlmerweide is het groengebied dat vanaf de rijksweg A9 tussen de provinciale weg N236 en de woonwijk Bijlmer-Oost is gesitueerd. In de Bijlmerweide is watercompensatie gepland waarbij een oppervlakte van 20.183 m² aan extra oppervlaktewater wordt gerealiseerd. Voor de realisatie van de natuurvriendelijke oevers wordt tot 50 à 80 centimeter onder maaiveld ontgraven. Het conceptplan is weergegeven in bijlage 1.

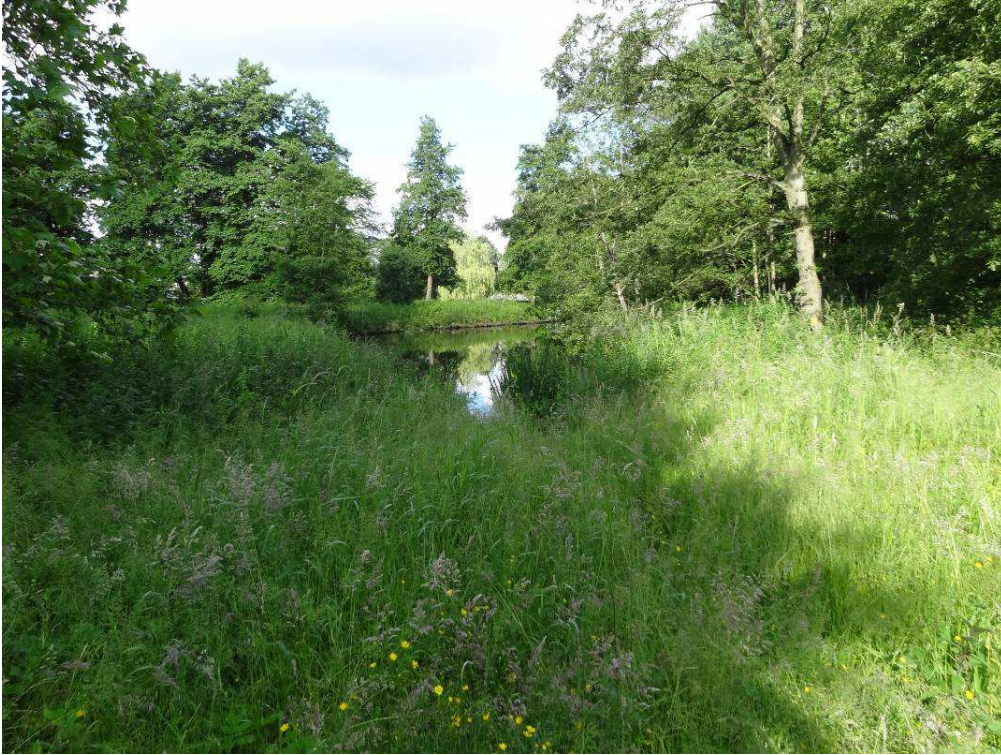
Foto 1 Bijlmerweide 'verdacht' punt benzine-service-station

De locatie is bezocht op donderdag 14 juni 2012. Bij het bezoek is vooral aandacht gegeven aan de 'verdachte' locaties. Het punt waar een benzine-service-station is ingetekend op bodemloket (id A0363043467) bevindt zich midden in het park. Er zijn geen verdachte waarnemingen gedaan. Het punt waar het diergeneeskundig laboratorium is ingetekend (id A0363056332) is in gebruik als vogel en zoogdierenopvang door stichting de Toevlucht. Het terrein was afgesloten en kon niet worden betreden. De graafwerkzaamheden nabij dit punt zijn gepland langs de sloot rondom de opvang. Langs de buitenzijde van de sloot zijn geen verdachte waarnemingen gedaan. In bijlage 2 zijn een aantal foto's toegevoegd.

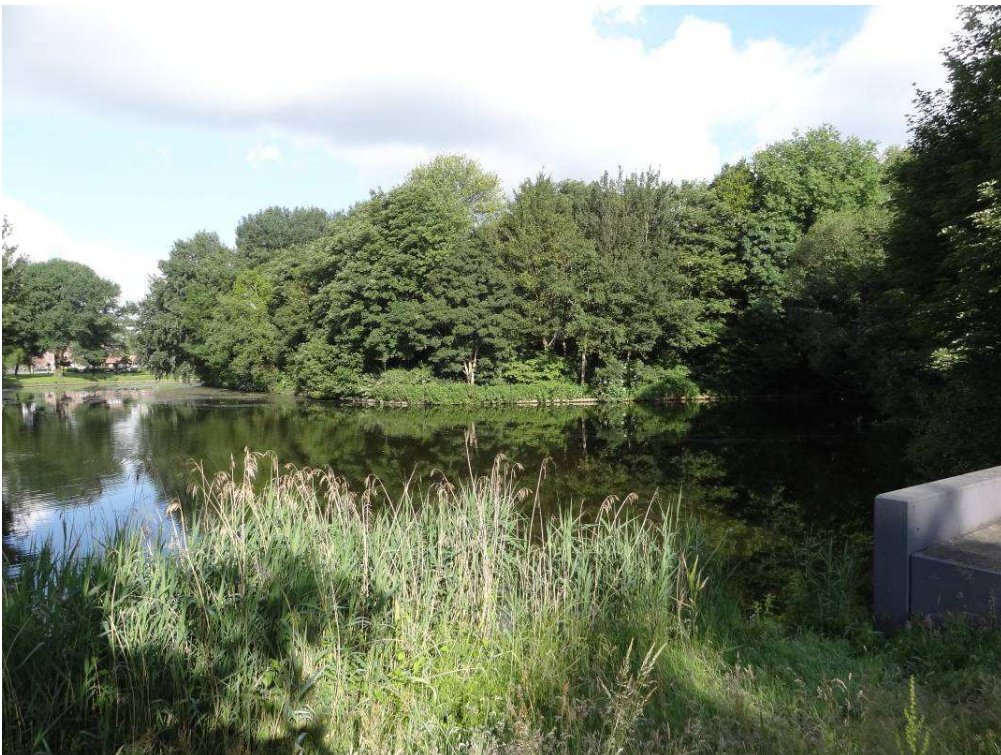
Foto 2 Bijlmerweide 'verdacht' punt diergeneeskundig laboratorium

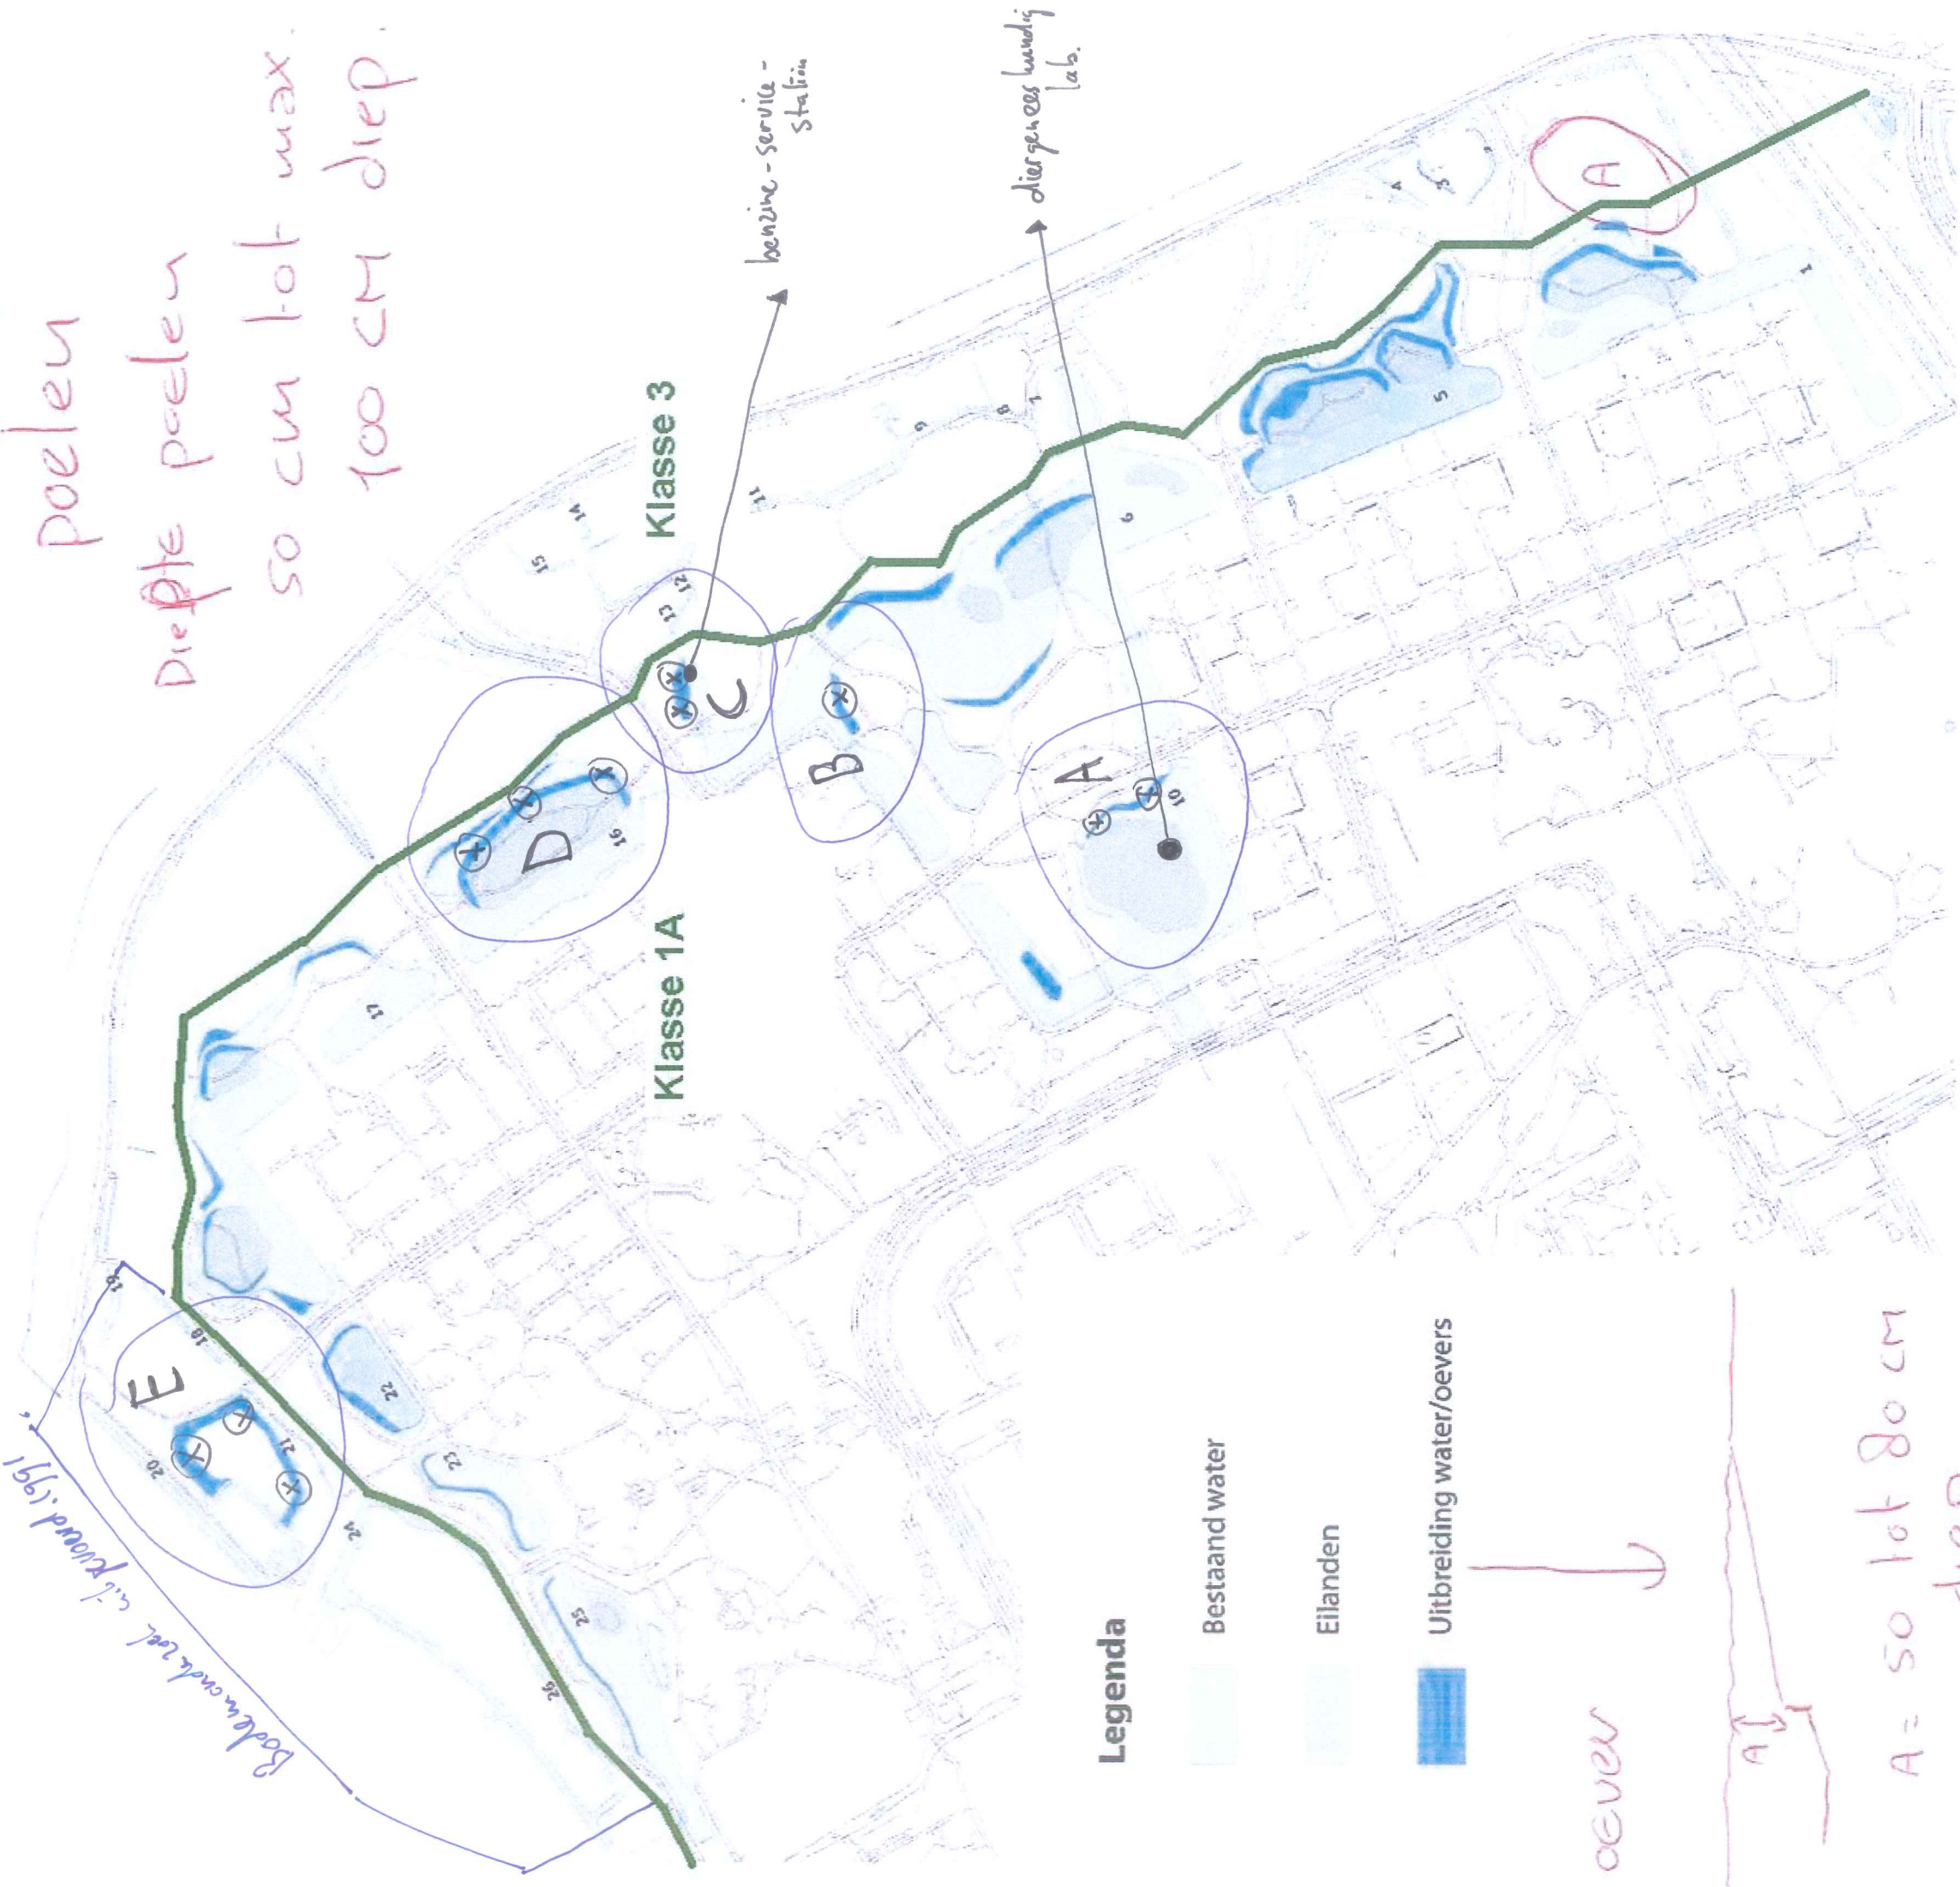
Geplande werkzaamheden fase 2

Concept watercompensatie OTB - A9

Bodemonderzoek uit rapport 1991

Diepte poelen 50 cm tot max. 100 cm diep.

voorgeselde boringen in verband met verdachte activiteiten

(X) boring tot 10 m-mv.

Ter plaatse van de 'verdachte' punten is aanvullend onderzoek noodzakelijk. In overleg met de DMB is gekozen voor aanvullende boringen in de directe nabijheid en in de omgeving van het verdachte punt. Volgens deze methode zijn vijf deellocaties geselecteerd (A t/m E). Per deellocatie worden ter plaatse van de graafwerkzaamheden een aantal boringen (1 t/m 3, afhankelijk van de lengte van de ontgraving) uitgevoerd tot 1,0 m –mv. Een kaart met de geplande boringen is opgenomen in bijlage 3.
