*gemeente* **BERGEN**

**Nota zienswijzen**  
behorende bij het  
**bestemmingsplan 'Duinweg 21'**

december 2022

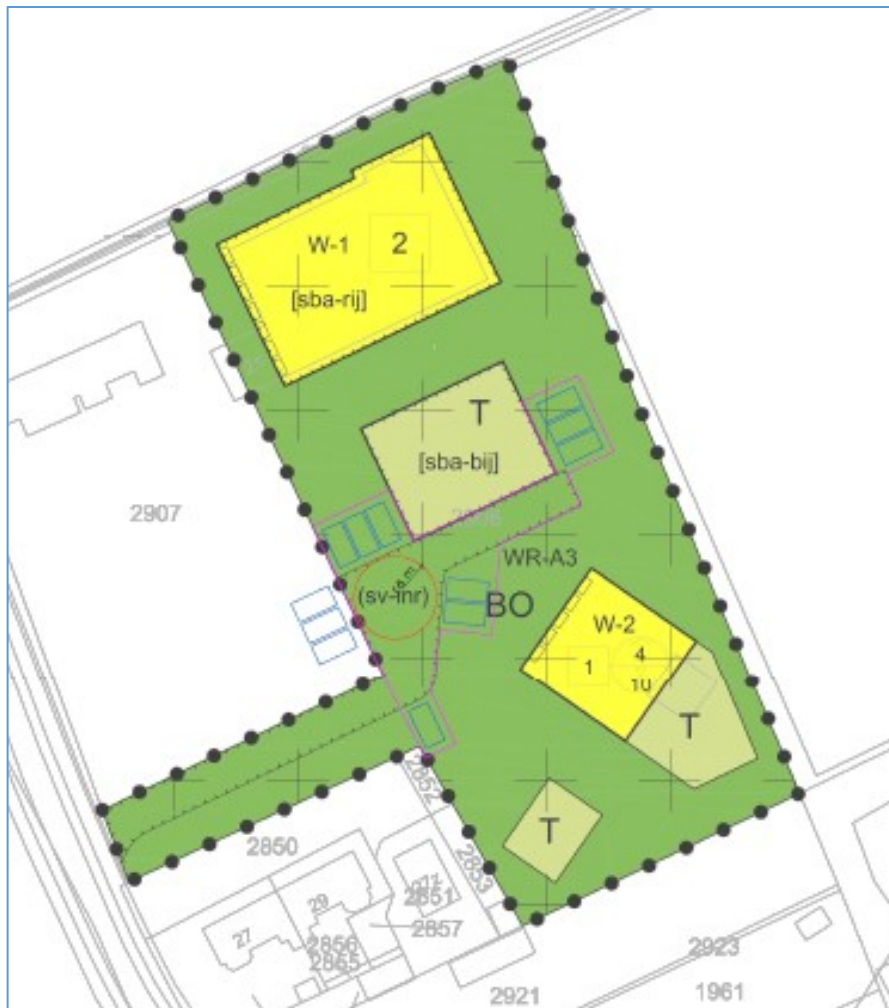
*Afbeelding: Parkeerplaatsen en draaicirkel.*

Om de toegestane oppervlakte aan parkeerplaatsen zo klein mogelijk te houden, is een aanduiding in het bos opgenomen waarop geparkeerd kan worden. Dit is aangegeven op onderstaande afbeelding. Hiermee wordt geregeld dat parkeren voor de woningen slechts daar is toegestaan. De grootte van de aanduiding is afgestemd op het benodigde aantal parkeerplaatsen. De aanduiding heeft deze specifieke vorm zodat zo min mogelijke bosgrond gebruikt hoeft te worden voor parkeren.

Op onderstaande afbeelding is ook de draaicirkel ingetekend. De draaicirkel is met een straal van 5 meter groot genoeg om te kunnen keren.

- Breedte inrit: 4,50 meter.
- Oppervlakte bouwvlak bollenschuur: 560 m<sup>2</sup>.
- Oppervlakte bouwvlak bollenschuur: 232 m<sup>2</sup>.
- Oppervlakte bestemming tuin behorend bij bollenschuur: 285 m<sup>2</sup>.
- Oppervlakte bestemming tuin behorend bij vrijstaande woning: 78 m<sup>2</sup> en 154 m<sup>2</sup>.
- Oppervlakte functieaanduiding "specifieke vorm van verkeer - inrit": 430 m<sup>2</sup>.

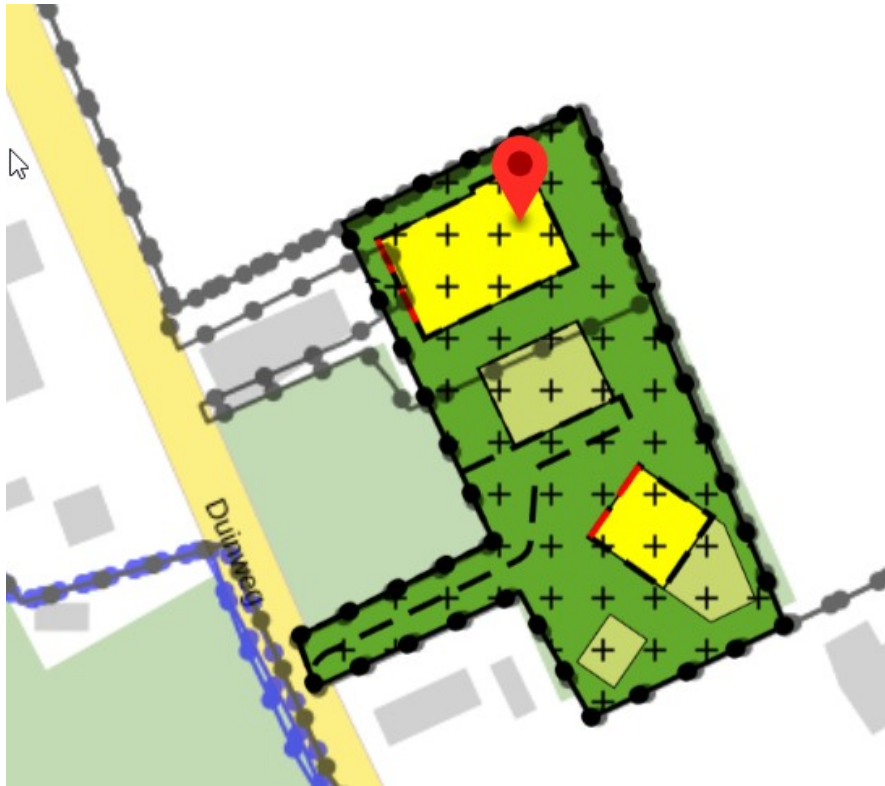
Uit onderstaande plantekening kunt men niet opmaken waar men gaat parkeren. Initiatiefnemer van nummer 19 wilde dat volgens mij laatst bekende informatie en door hem gepresenteerd voor maximaal 6 voertuigen in het bos doen op de boomwortels ten noorden van de weg. Verdichting van
