Behandeld door : JKR  
Onze ref. : 256499.1  
Projectnaam : Damweg 7 te Schoorlham

Betreft : Milieuhygiënisch verkennend bodemonderzoek

## VERKENNEND BODEMONDERZOEK

Locatie : Damweg 7 te Schoorl  
Opdrachtgever : Woningstichting Duinstee  
Projectnummer : 256499.1  
Datum : 29 december 2006

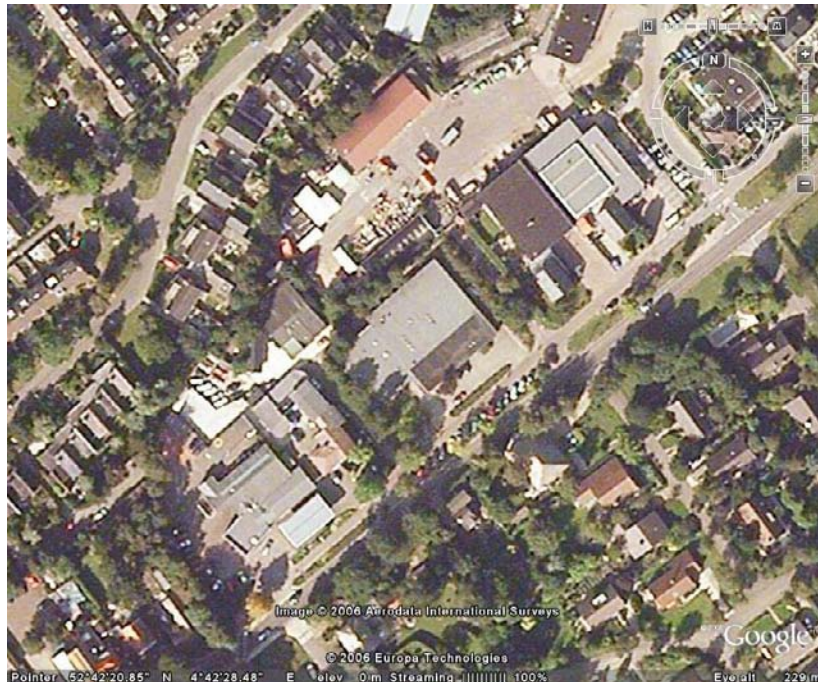
Figuur 1: luchtfoto onderzoekslocatie

In figuur 1 is een luchtfoto van de locatie weergegeven.

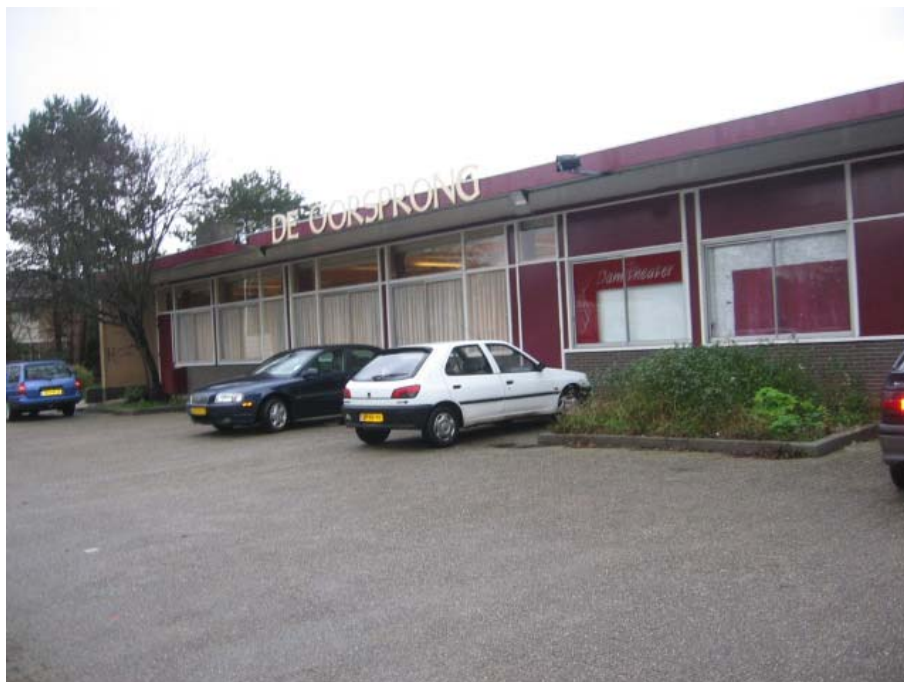
overzicht onderzoekslocatie

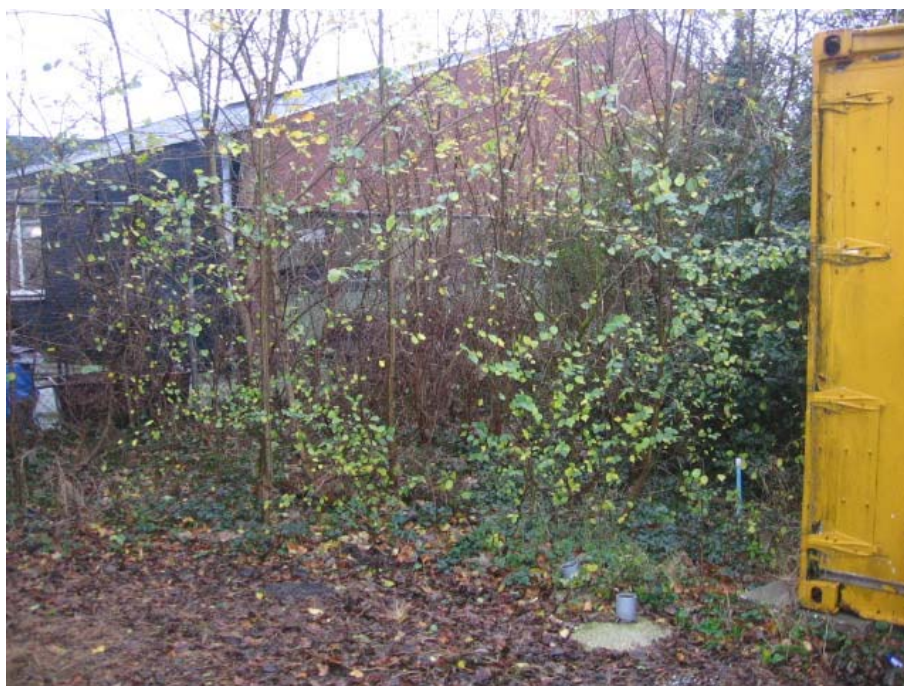
Tijdens de terreininspectie is waargenomen dat op het belendende perceel aan de noordoostzijde van de locatie een garagebedrijf is gevestigd. Op de onderzoekslocatie zelf is inpandig een tweetal stookhokken aangetroffen. Verder zijn geen indicaties verkregen die in verband kunnen worden gebracht met een mogelijke bodemverontreiniging op de locatie.

zijde garagebedrijf / peilbuis 9

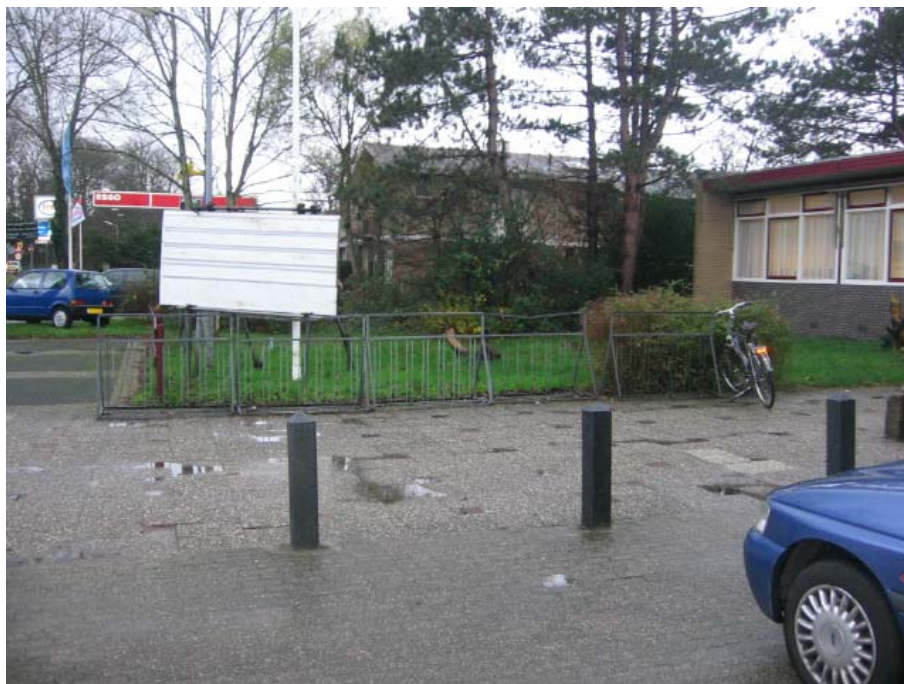
Ten zuidwesten van de onderzoekslocatie is een benzineservicestation gevestigd. Hier is in het verleden een 'ernstig geval van bodemverontreiniging' aangetoond. Het saneringsplan hiervoor is goedgekeurd door het bevoegd gezag. De status van de sanering is bij de Milieudienst Regio Alkmaar niet bekend.

**zijde tankstation**
