**VERKENNEND BODEMONDERZOEK**  
**KORHOENDERSWEG 2**  
**te GROET**

Opdrachtgever: Gemeente Bergen

Rapportnummer: 2022320

28 maart 2022

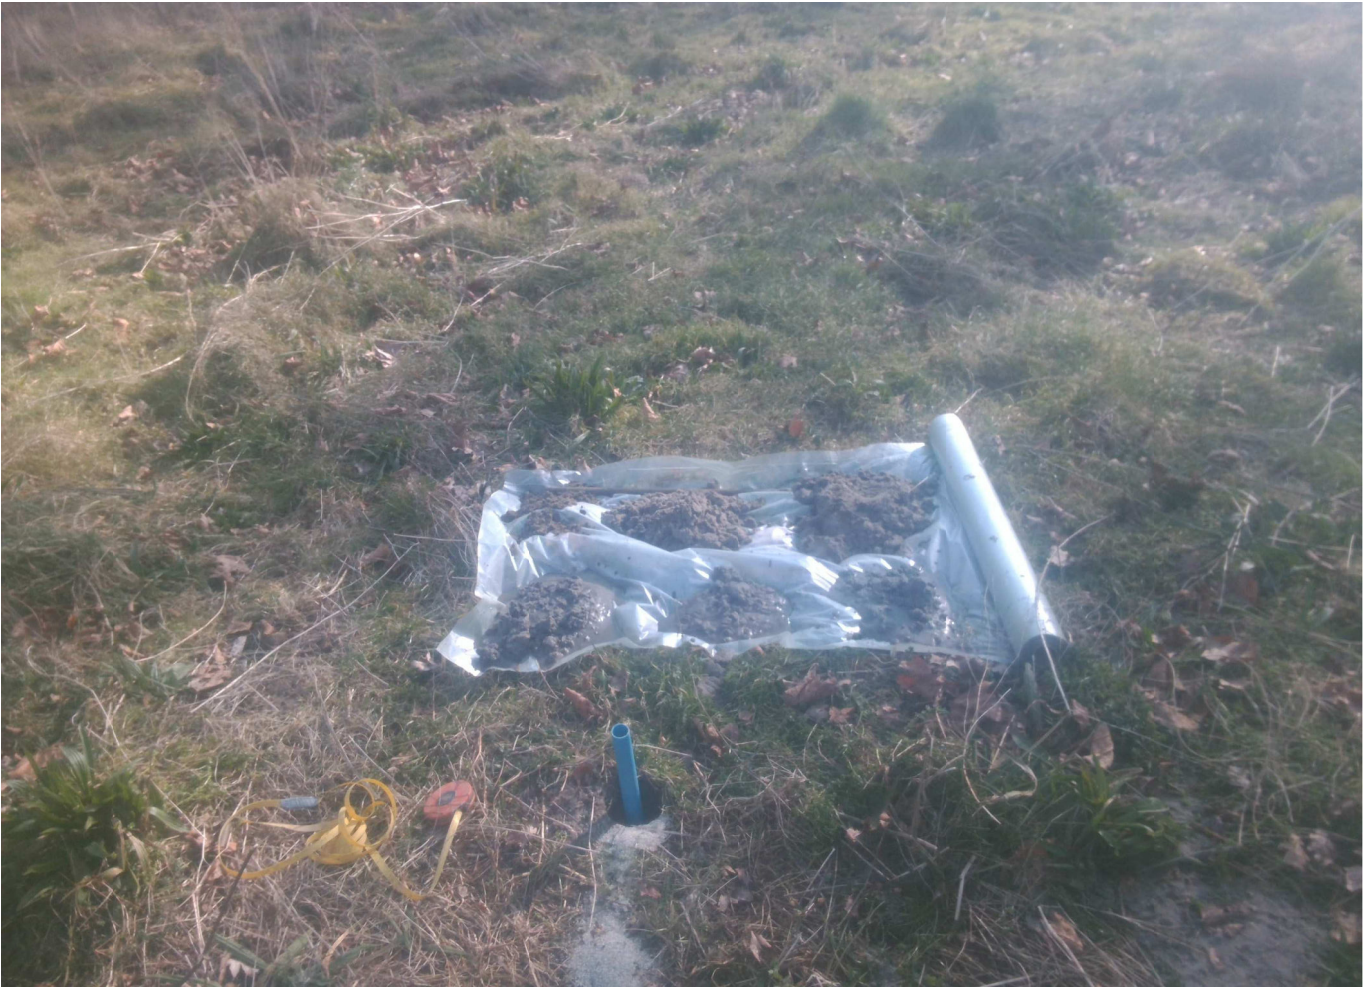
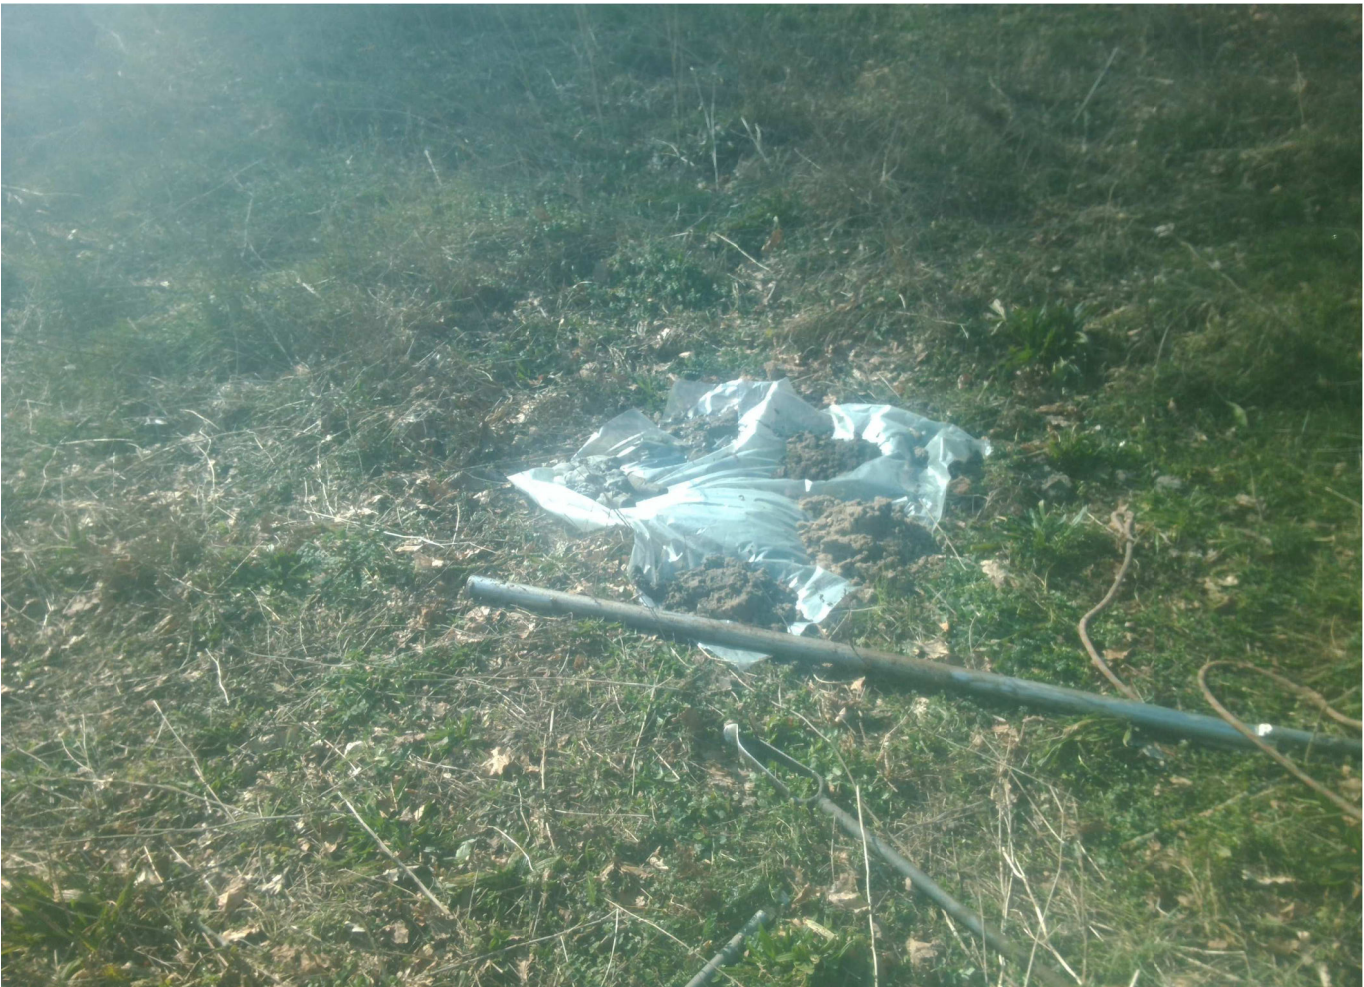
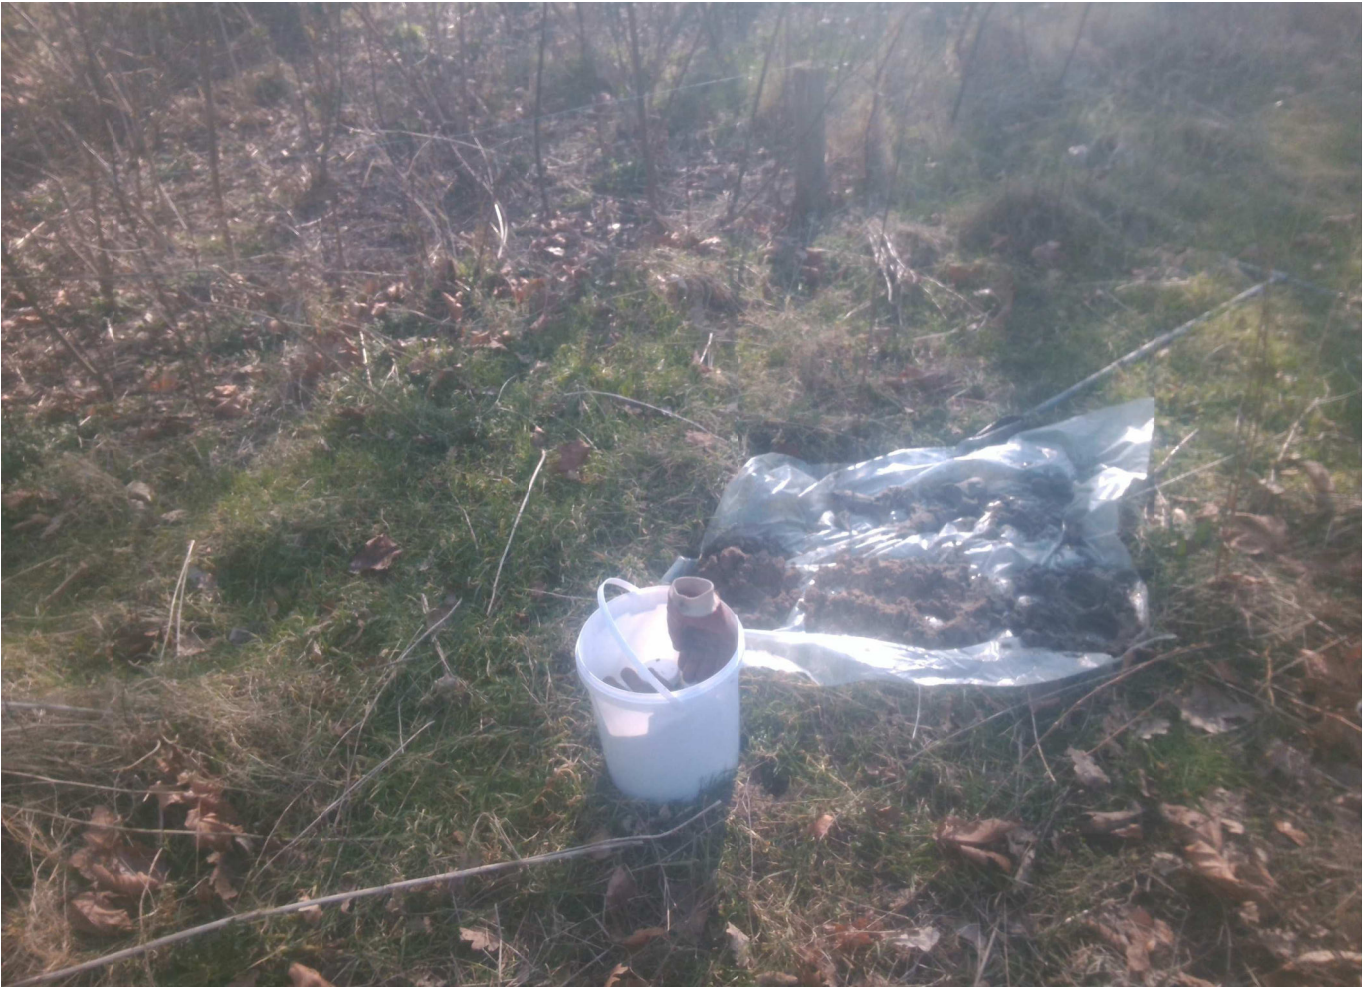
## BIJLAGE 6 FOTO'S HUIDIGE SITUATIE

Tijdens het veldonderzoek is gebleken dat de grond ter plaatse van de voormalige bebouwing zwak beton en metselpuin houdend is.
