## Heereweg 56 te Schoorl

Milieuhygiënisch vooronderzoek  
Verkennd milieukundig bodemonderzoek

Kenmerk                      A1084-06/PDI/rap1  
Datum                        22 november 2021

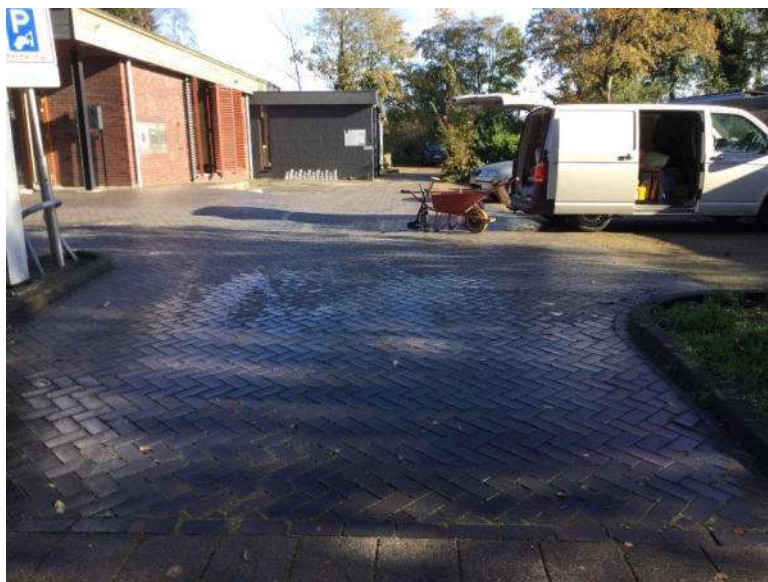
De terreinverkenning is op 4 november 2021 uitgevoerd. Op basis van de terreinverkenning blijkt geen sprake te zijn van aanvullende bijzonderheden en hebben zich geen wijzigingen voorgedaan ten opzichte van de reeds verkregen gegevens. Er is sprake van een klein gedeelte dat is verhard is met asfalt en beton.

Afbeelding 3: Onderzoekslocatie

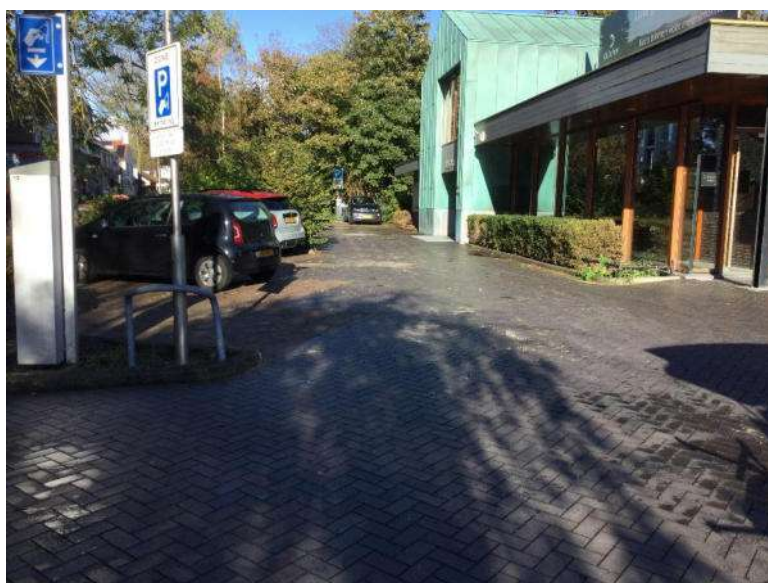
Afbeelding 4: Onderzoekslocatie

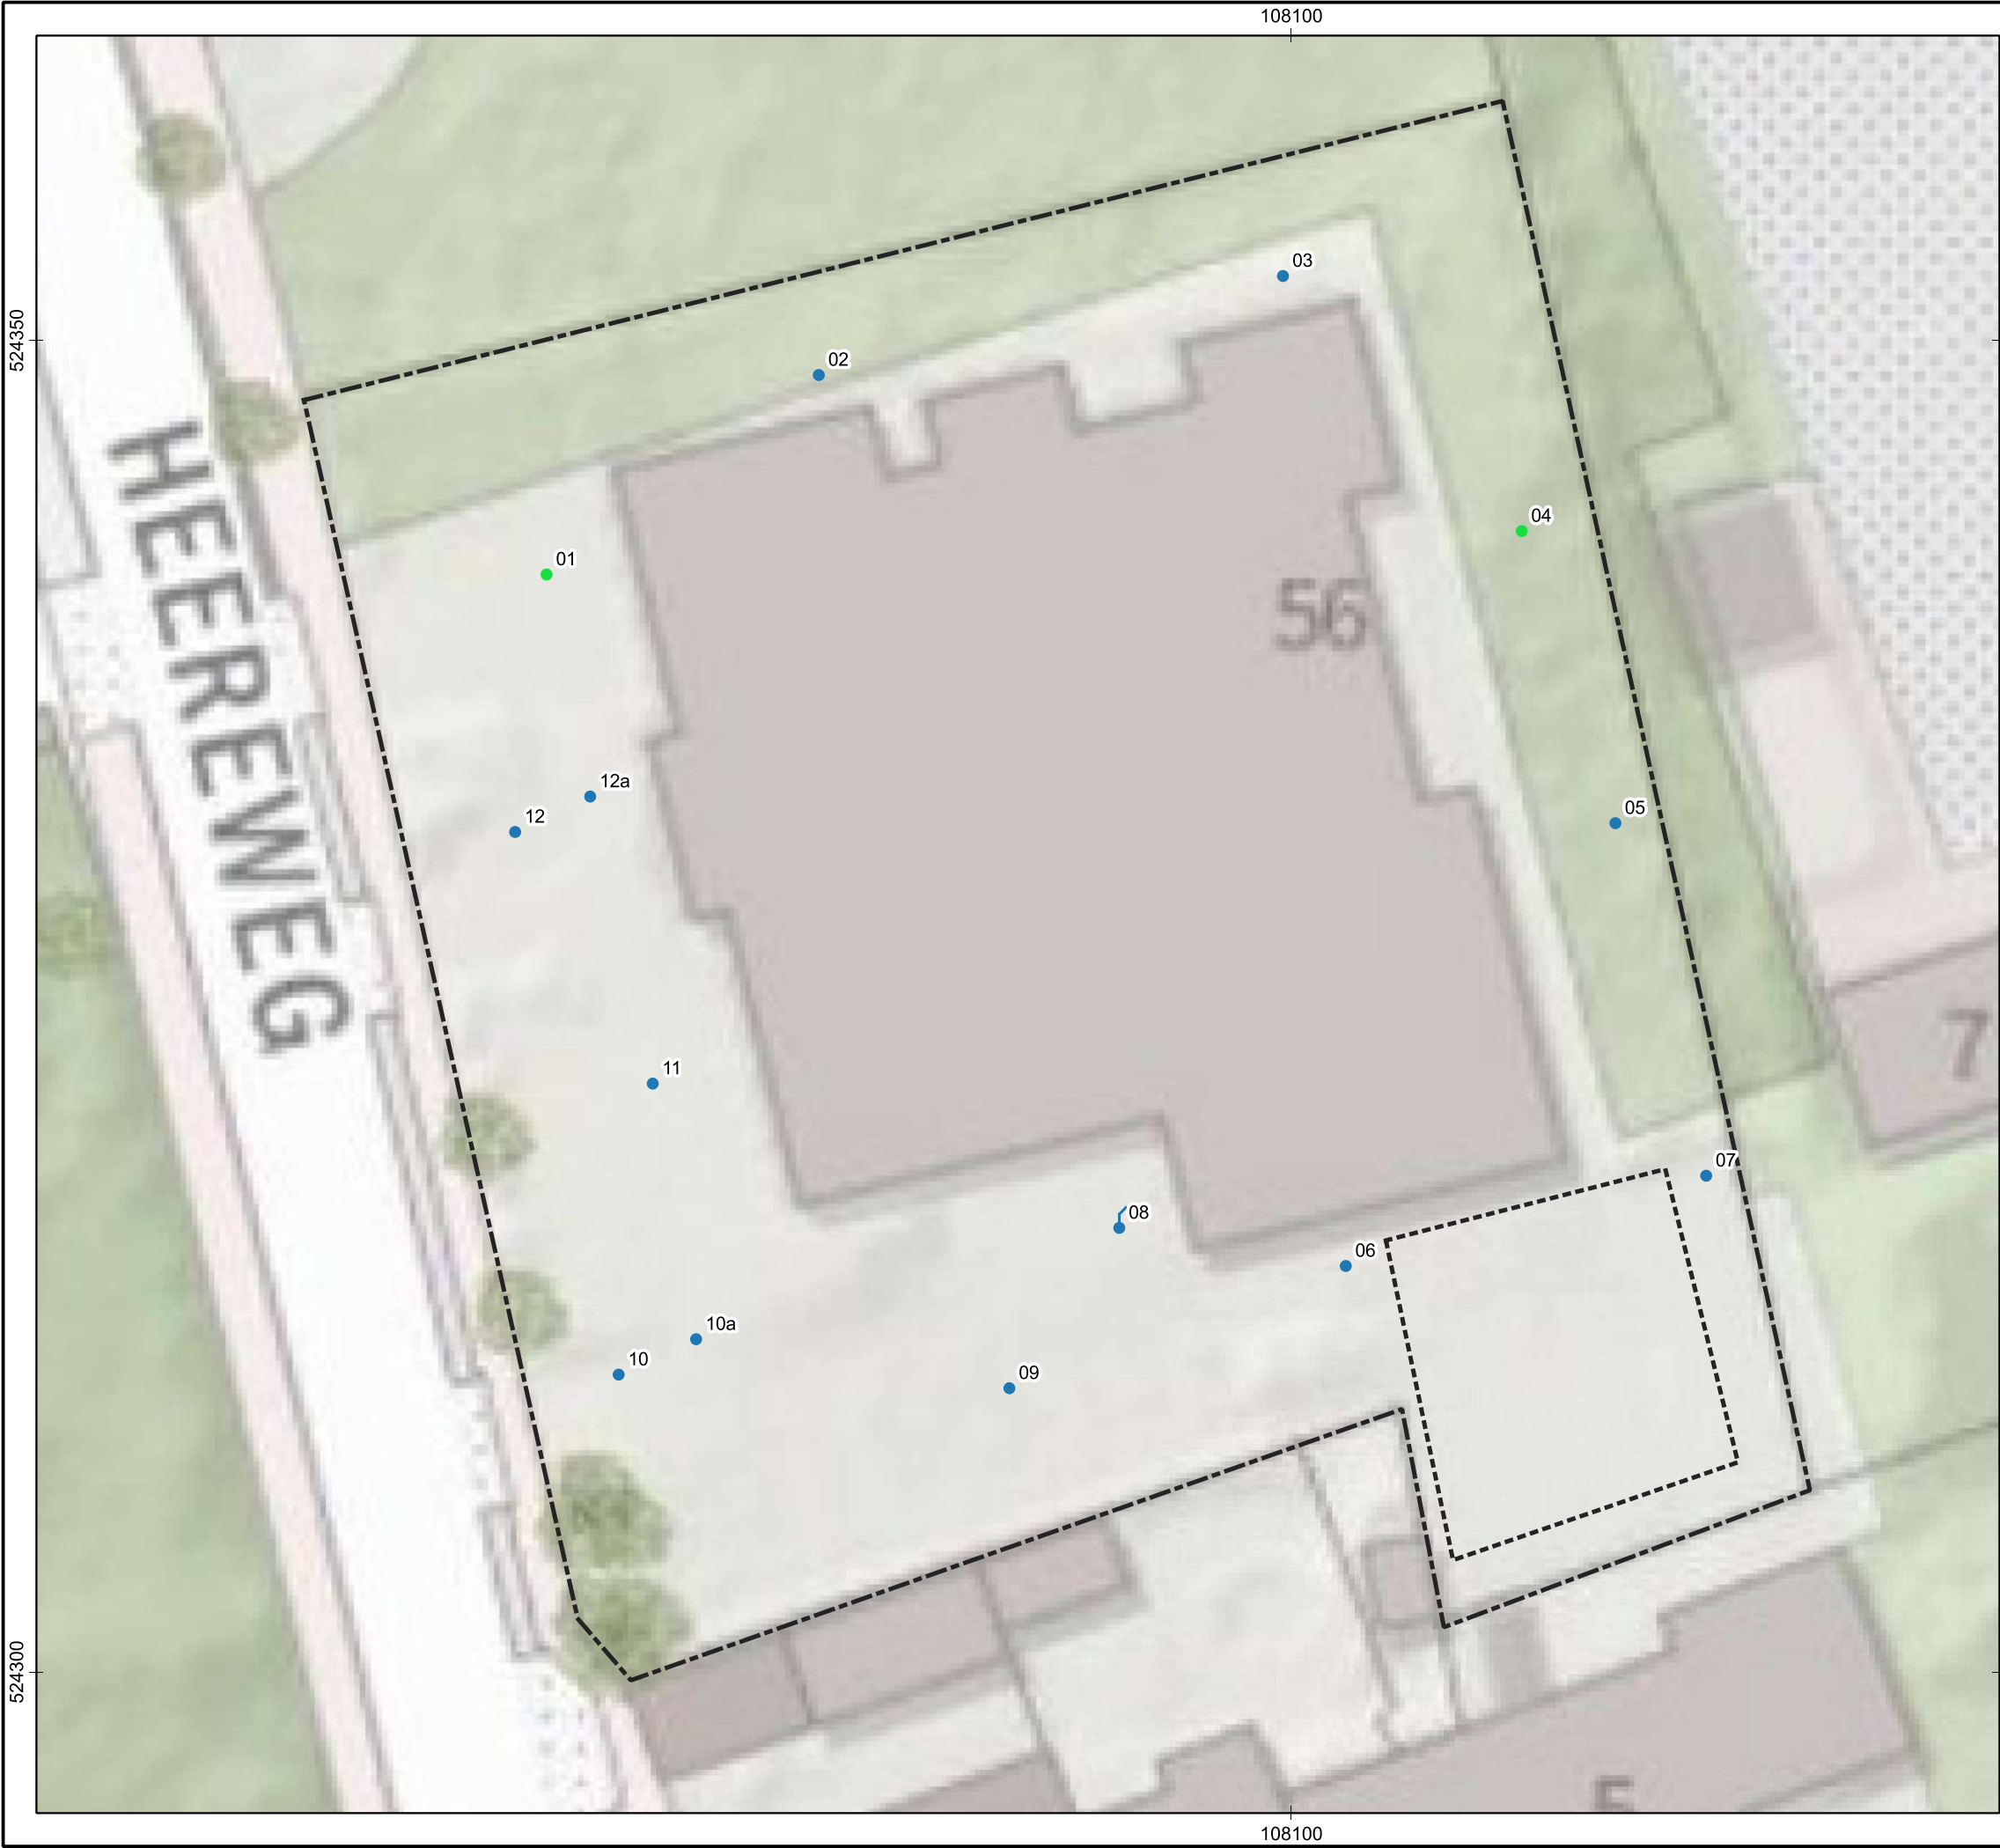
**BIJLAGE 1.2**  
Situatietekening

Een samenvatting van de tijdens het veldonderzoek uitgevoerde werkzaamheden is opgenomen in de navolgende tabel. De posities van de genoemde meetpunten zijn weergegeven op situatietekening 1.2 die in bijlage 1 is opgenomen.
