# **VERKENNEND BODEMONDERZOEK**

## **IDENSLAAN**

### **te SCHOORL**

Rapportnummer: 2017490

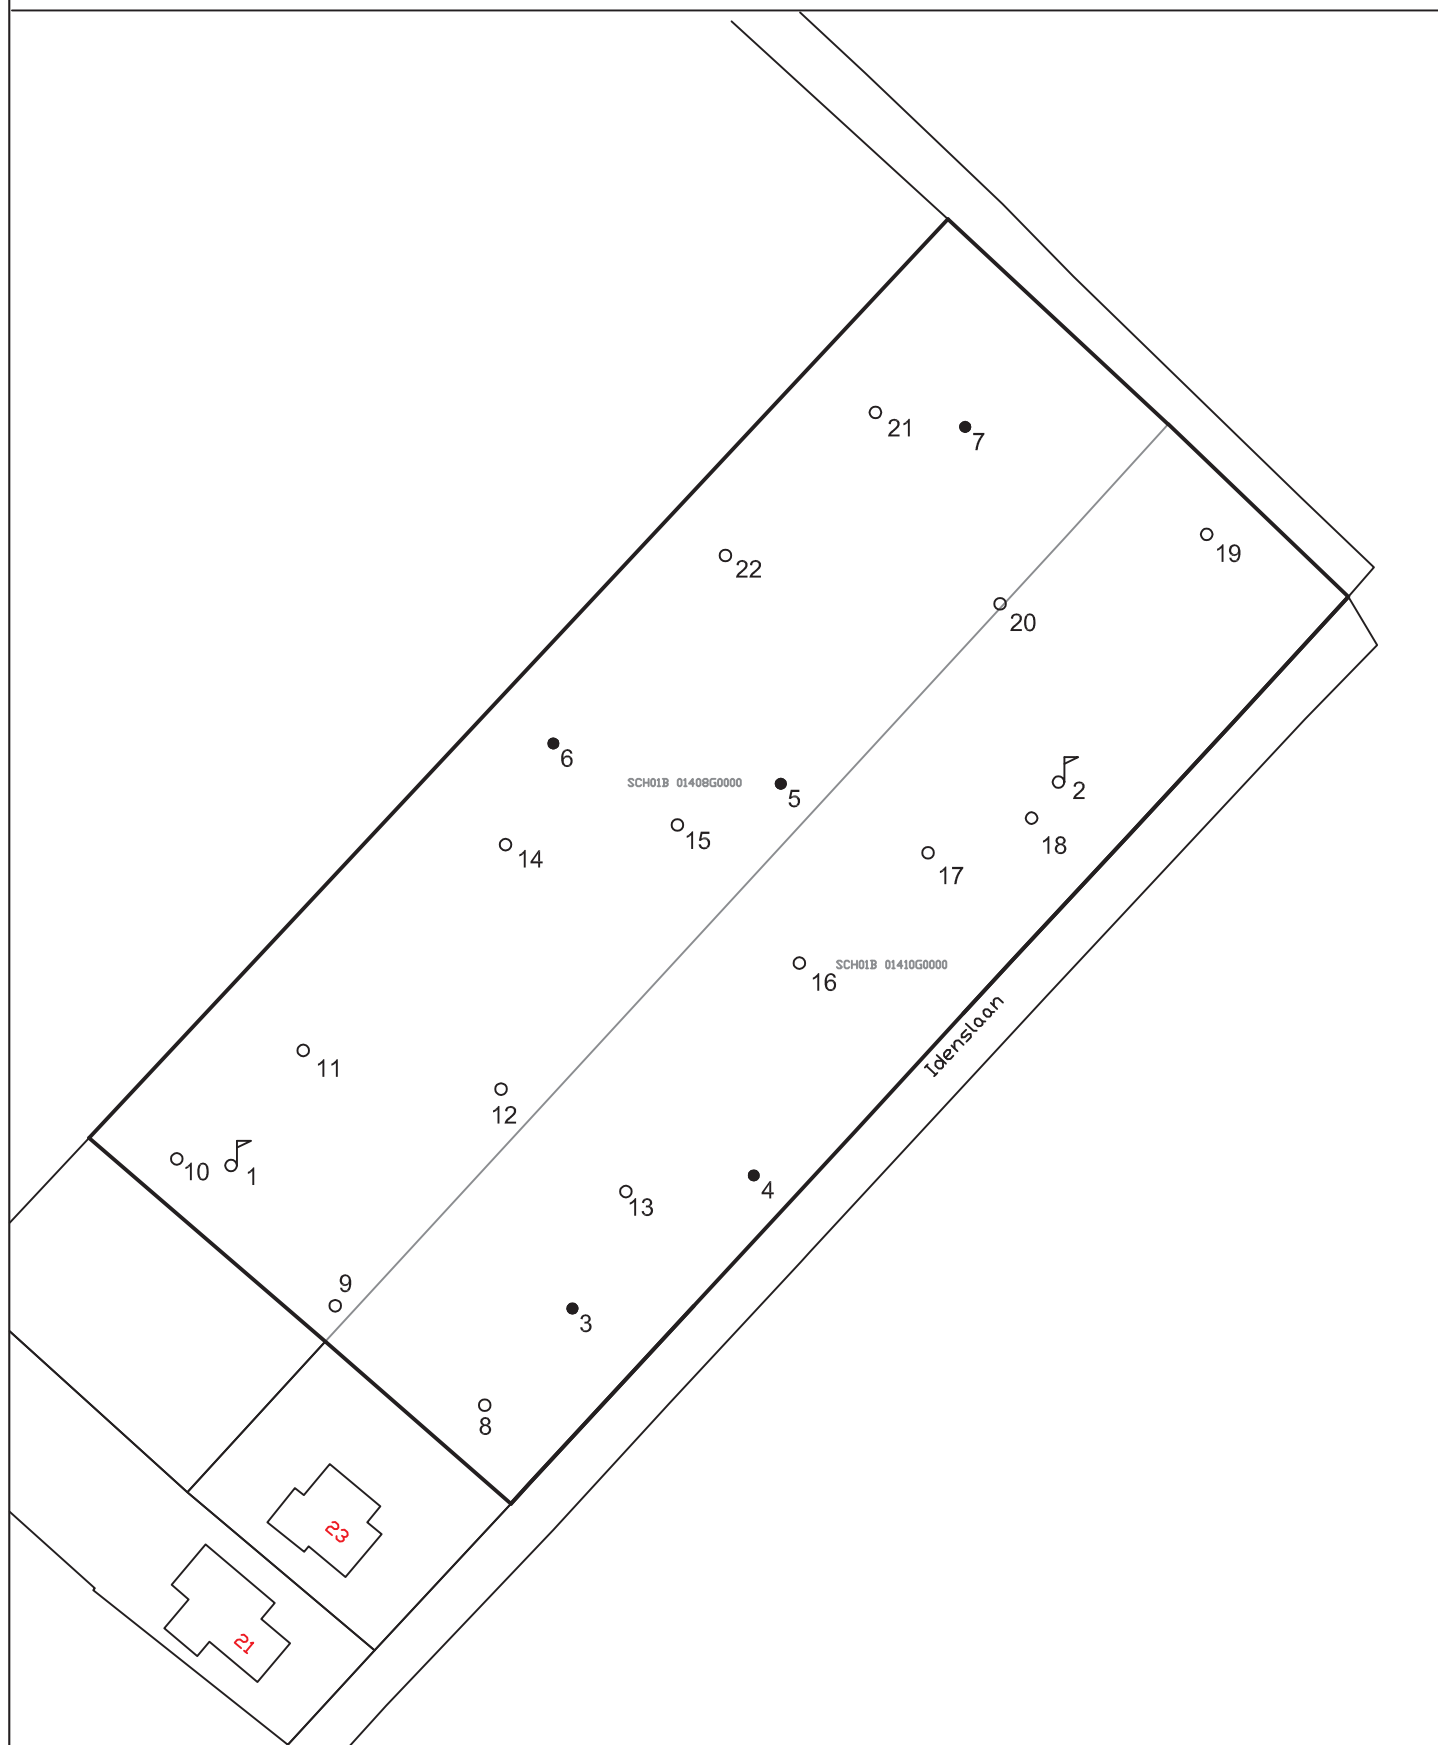
# BIJLAGE 2 LOKALE SITUATIE MET BOORPUNTEN

Gelijkmatig verdeeld over het terrein zijn handmatig met behulp van de Edelmanboor 5 grondboringen tot de grondwaterstand en 15 boringen tot 0,5 m -mv verricht. Daarnaast zijn 2 peilbuisboringen verricht, waarin een filter is geplaatst.

De boorpunten (1 t/m 22) zijn aangegeven op de situatietekening van bijlage 2. In bijlage 3 worden de beschrijvingen van de boringen, de peilbuis, de zintuiglijke waarnemingen en de monsternamen weergegeven. Zintuiglijk waarneembare afwijkingen ten aanzien van de aanwezigheid van bodemvreemde bijmengingen en de kleur van het bodemmateriaal zijn qua aard en mate beschreven.

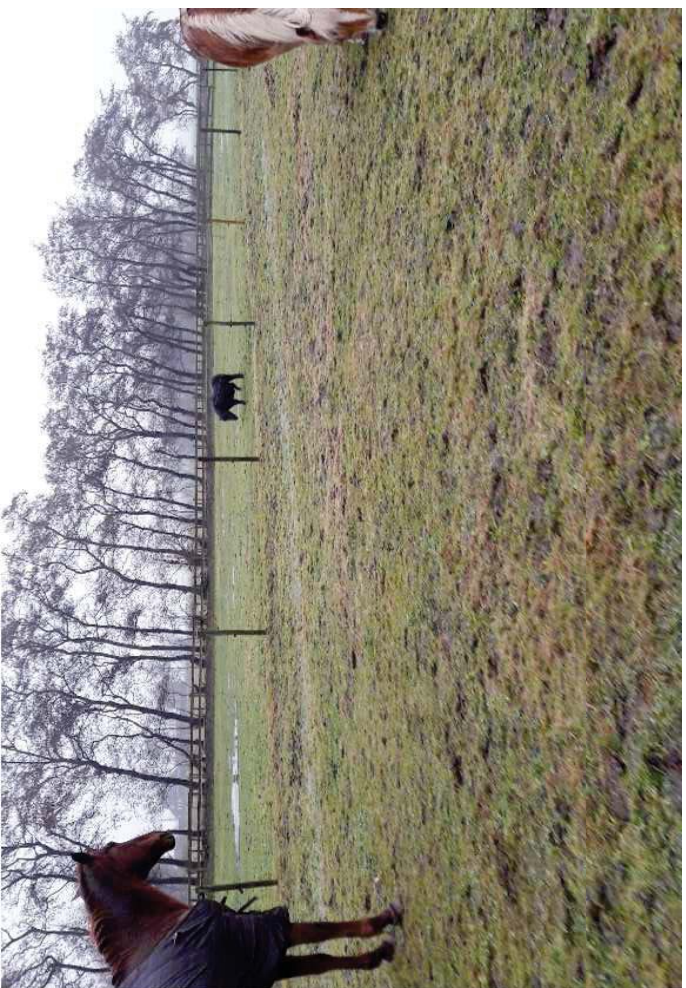
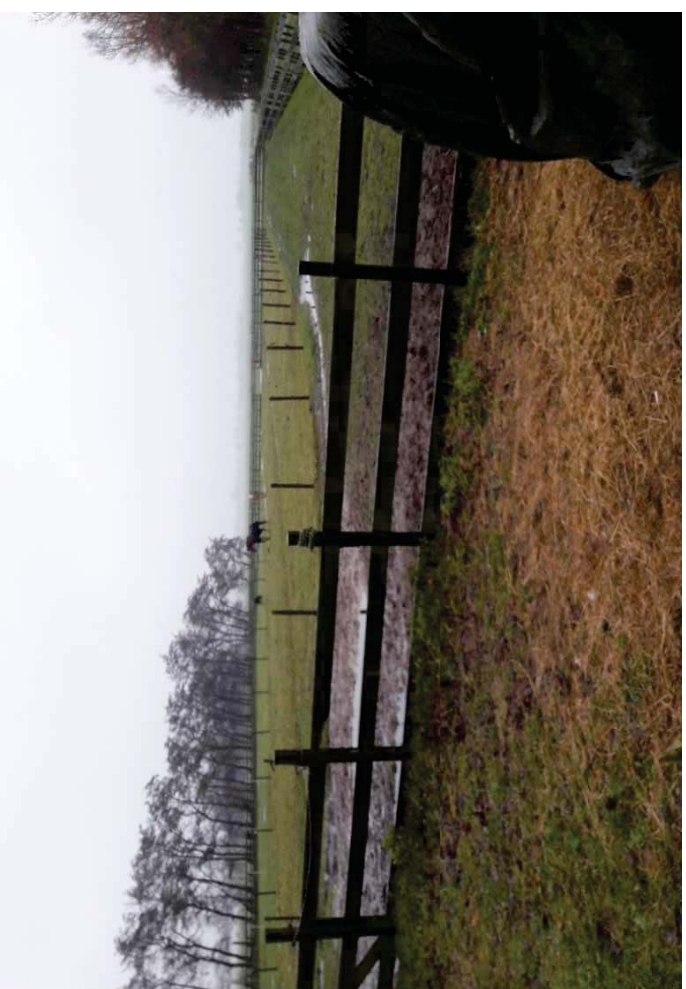
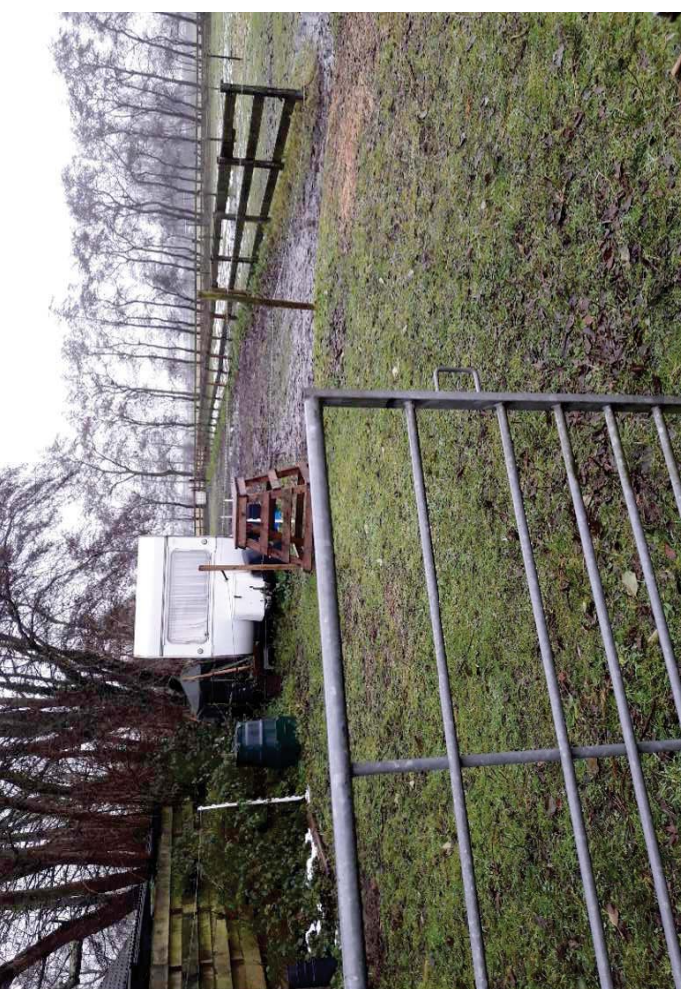
## BIJLAGE 6 FOTO'S HUIDIGE SITUATIE

Op het terrein is een paardenweide aanwezig, verder staat er nog een caravan. De locatie bestaat uit grasland.
