# **VERKENNEND BODEMONDERZOEK**

**SINT ADELBERTUSWEG 42**

**te EGMOND-BINNEN**

Rapportnummer: 2019609

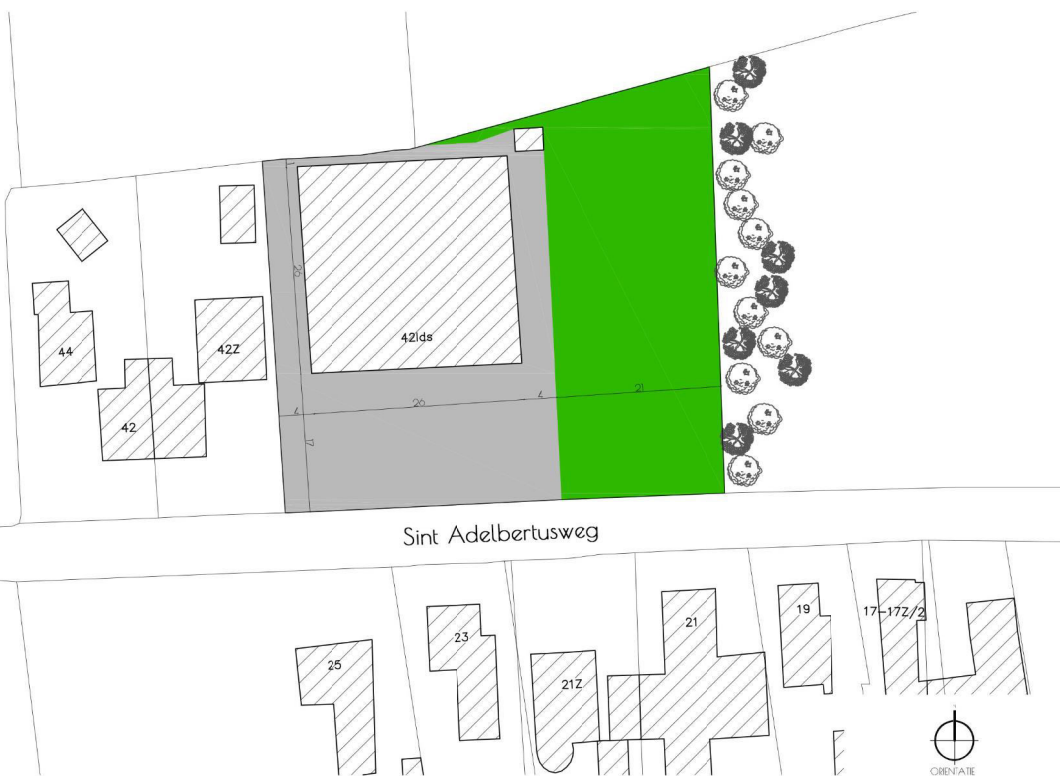
situatie - bestaand

| oppervlakte verhard: | 868m <sup>2</sup> |
| oppervlakte groen: | 1070m <sup>2</sup> |

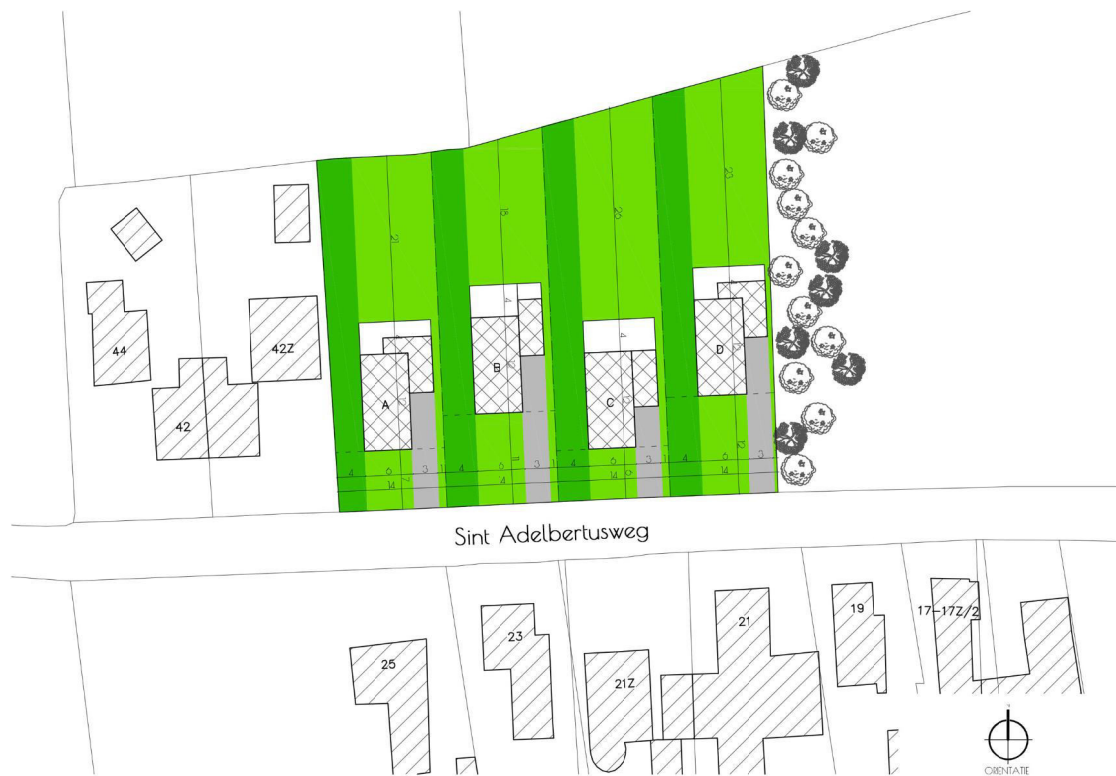
situatie - nieuw

| oppervlakte volledig groen: | 170+177+188+201 = 736m <sup>2</sup> |
| oppervlakte erf semi groen: | 284+281+330+318 = 1213m <sup>2</sup> |
