**PROJECT 28513**

**VERKENNEND BODEM- EN ASBESTONDERZOEK  
LAANWEG 55-57 TE SCHOORL**

| <i>Datum rapport</i> | 19 april 2018 |

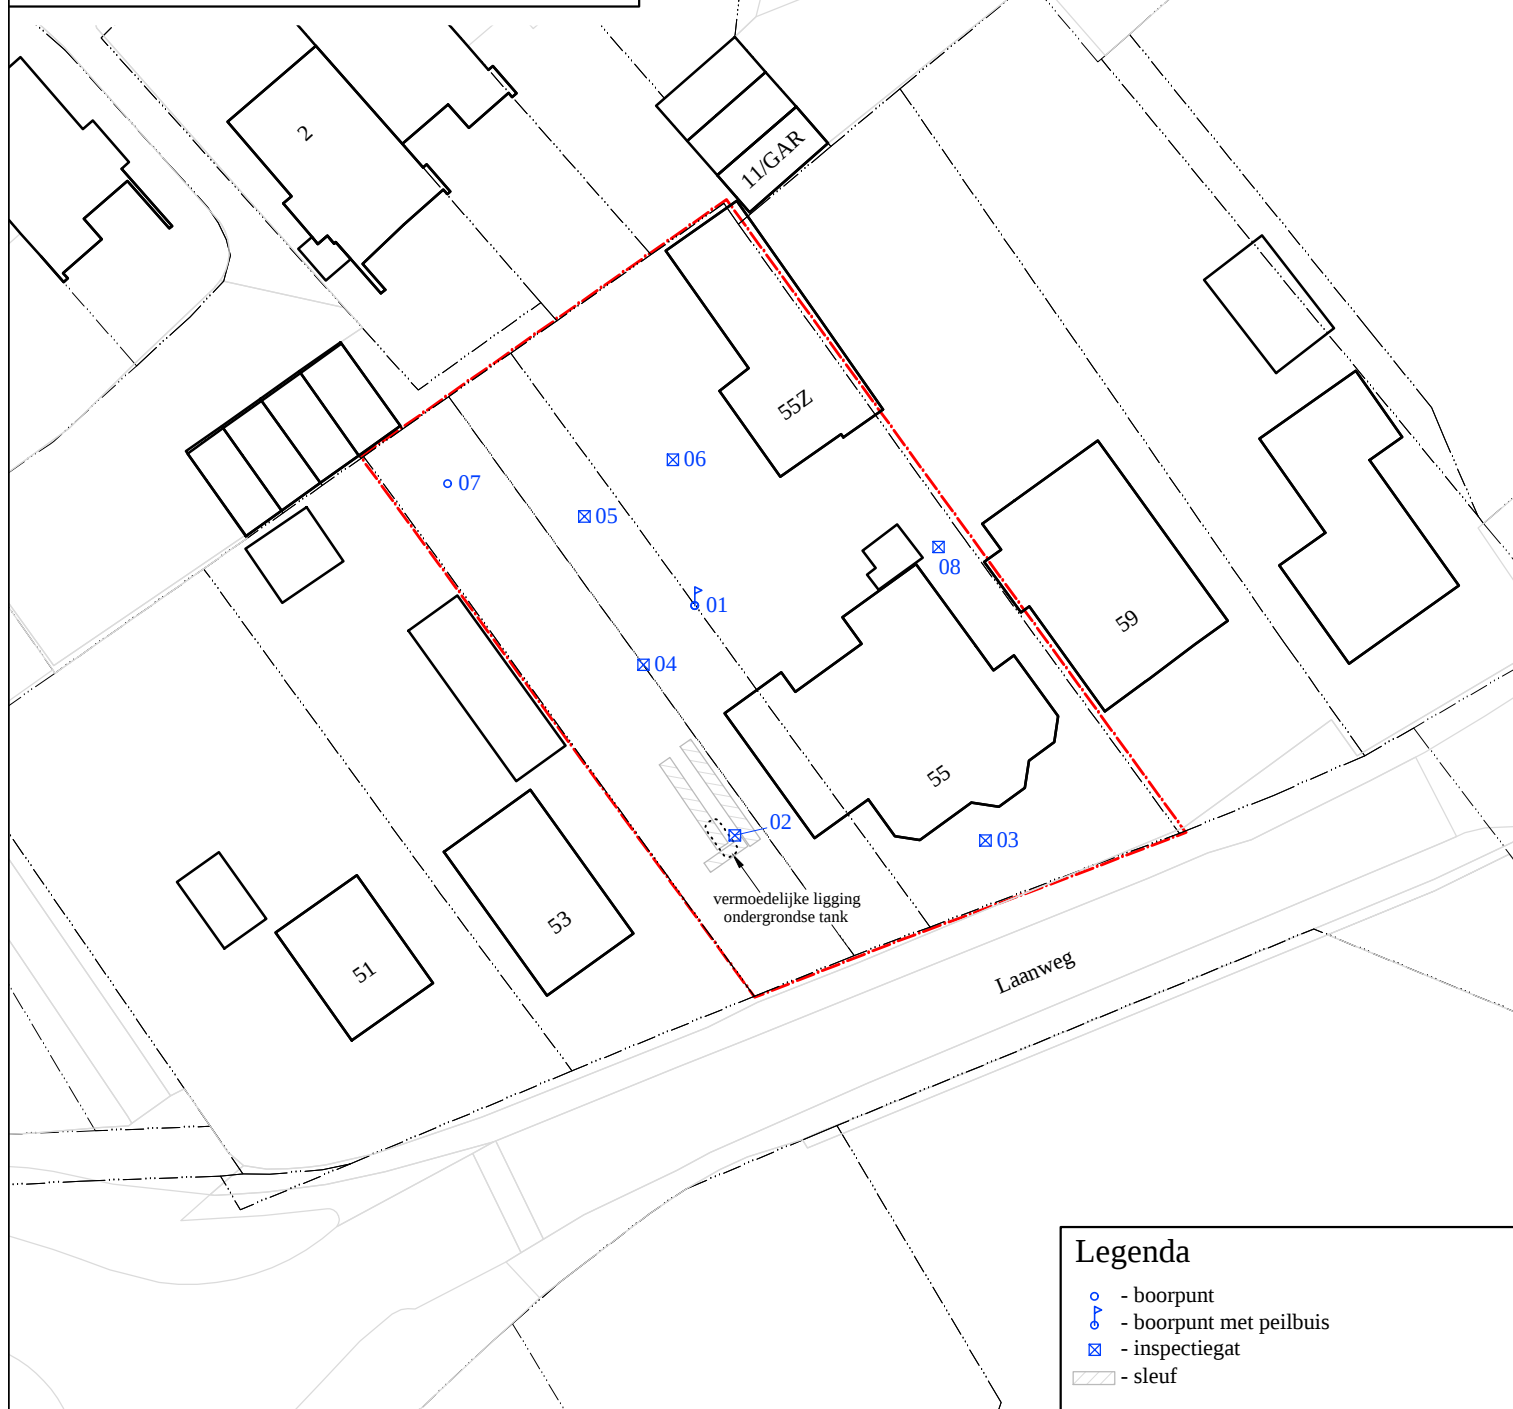
## BOORPUNTENKAART

De ligging van de boringen, de peilbuis, de inspectiegaten en de proefsleuven zijn weergegeven in bijlage I.
