**Verkennd  
bodemonderzoek Hoeverweg  
7 te Egmond aan den Hoef**

Definitief

| Kenmerk | 191789 RAP20190528 |
| Datum | 18-06-2019 |

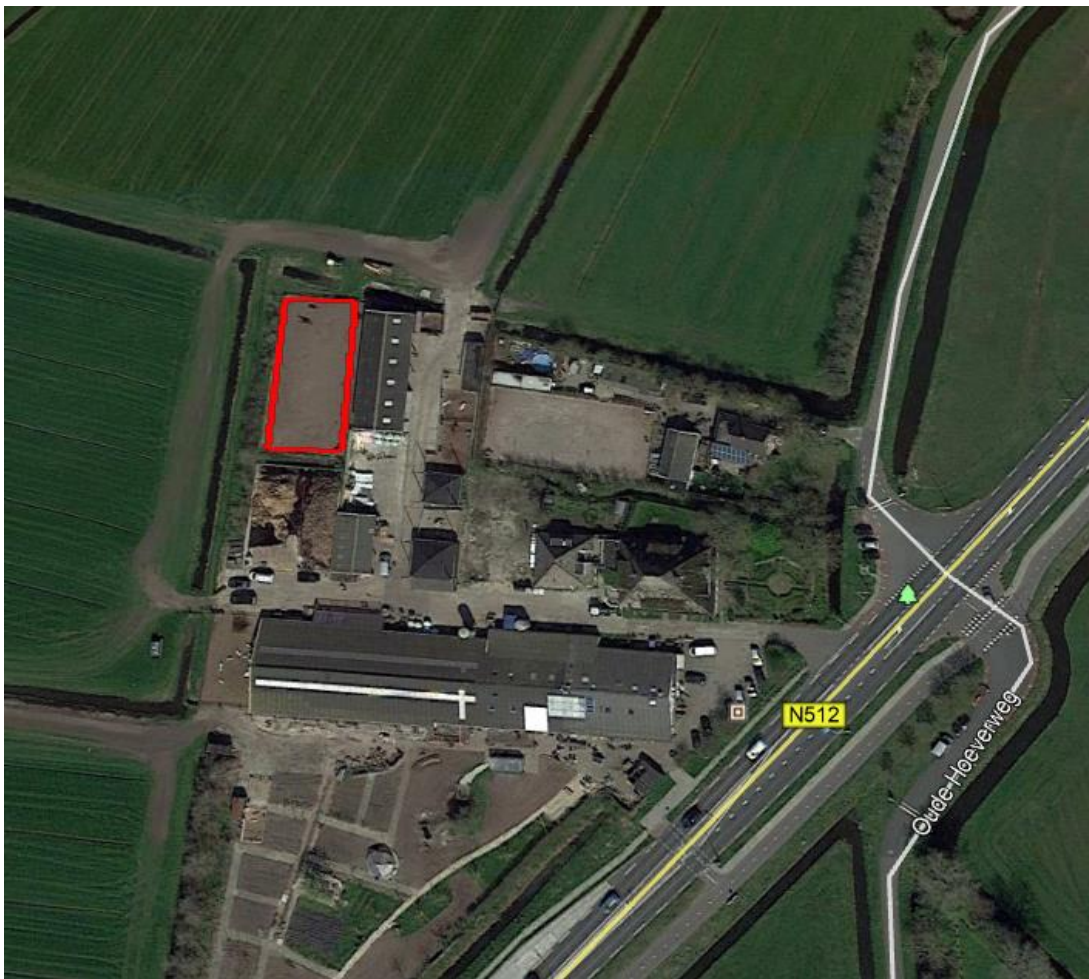
**Figuur 1:** Overzicht te onderzoeken locatie (bron: Google Earth)

In opdracht van de heer R.J.W. Damsma is door Wareco een verkennend bodemonderzoek uitgevoerd op een locatie aan de Hoeverweg 7 te Egmond aan de Hoef (zie figuur 1).

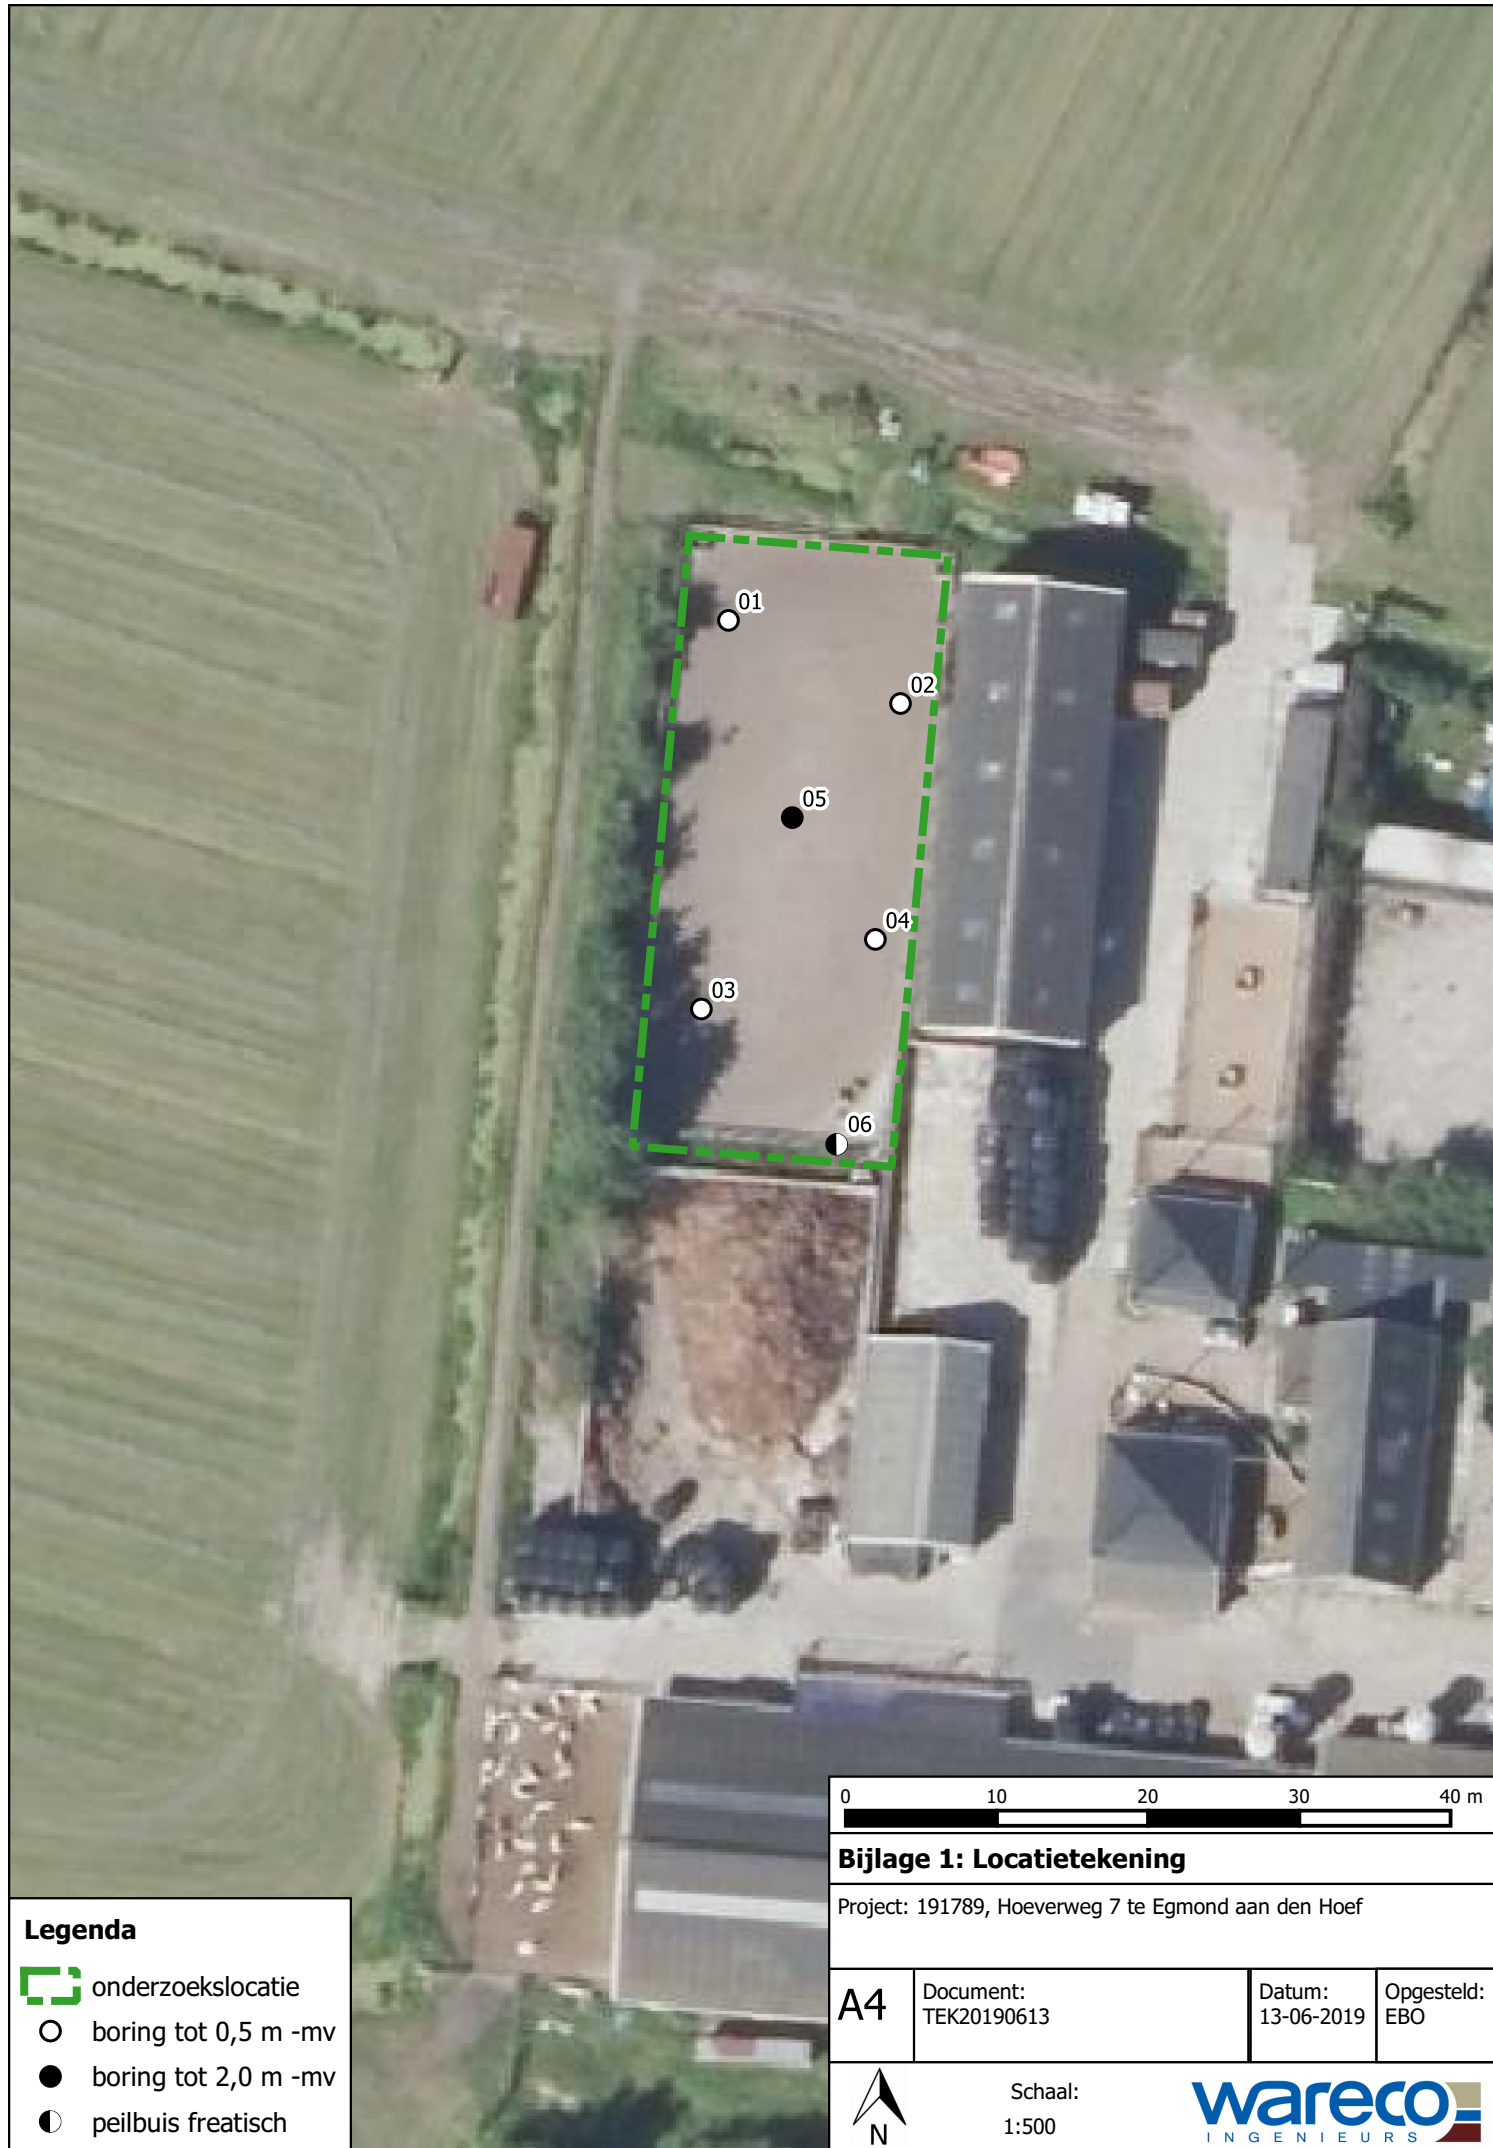
### Bijlage 1: Locatietekening

Het te onderzoeken terrein is weergegeven in [bijlage 1](#) en is gelegen aan de Hoeverweg 7 te Egmond aan de Hoef. Het terrein staat kadastraal bekend als: gemeente Bergen, sectie E perceel 1768 [C].

Op 4 en 11 juni zijn de veldwerkzaamheden op de locatie uitgevoerd. De locaties van de boringen en peilbuizen zijn weergegeven in [bijlage 1](#).
