# Bouwkundig inspectierapport

Pluskeuring, inclusief NHG

St Adelbertusweg 38 Z 38 Z, 1935 EM Egmond Binnen

Vrijdag 10 augustus 2018 Rapportnummer 201808102RA

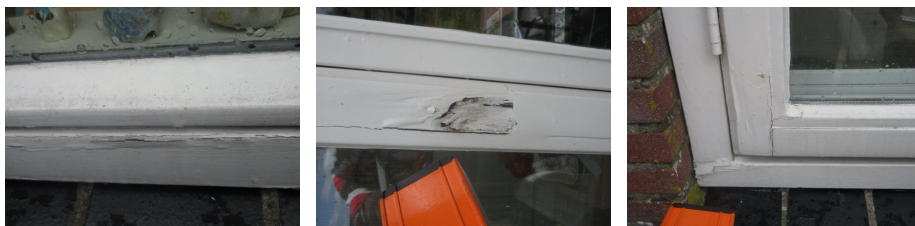
4 Mat g

**Gebrek** Gebarsten en beschadigde verflaag

Opmerk.: Belasting van geverfd hout in buitentoepassing  
UV-licht van de zon veroudert de verflaag: verlies van elasticiteit.  
Verwarming door de zon stimuleert vocht-transport in het hout, opname en afgifte van waterdamp vanuit omringende lucht, opname van vloeibaar water (regen, foutieve montage): krimp en zwel belasting van het hout en de verflaag. barsten, houtscheuren en verfonthechting.

Voor aantasting tot vuistgrootte volstaat u met tweecomponentenreparatiemiddel van epoxyhars, eventueel gecombineerd met een houtverduurzaming (primer).

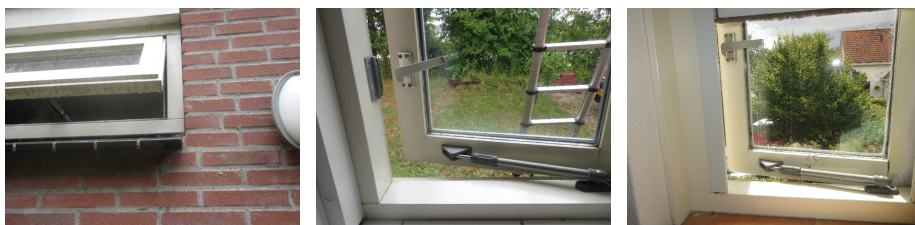
2 Goed

**Gebrek** Veroudering door normale slijtage/gebruik

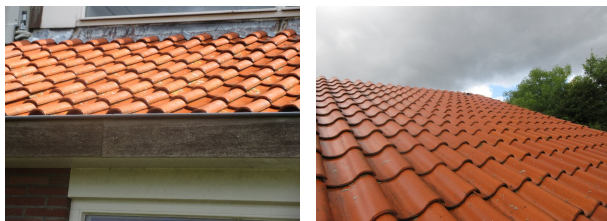
Waarneembaar: Geheel

**Gebrek** Veroudering door normale slijtage/gebruik

Opmerk.: Houten dakconstructies moeten een voldoende sterkte en stijfheid hebben om de volgende belastingen op te vangen :

- de permanente belastingen, waaronder het eigengewicht van de dakbedekking, de structuur en de afwerkingen
- de variabele belastingen, zoals de wind- en sneeuwbelasting

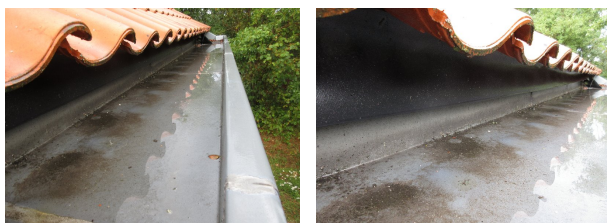
2 Goed

⚡ **Gebrek** Veroudering door normale slijtage/gebruik

**Algemeen** Bij vervanging van zink in houten gootconstructies dient rekening te worden gehouden met herstel van de gootconstructie.
