## Spoorsingel 115 te Beverwijk

Milieuhygiënisch vooronderzoek  
Verkenkend milieukundig bodemonderzoek  
Verhardingsonderzoek

Kenmerk                      A0010/PBE/rap1  
Datum                        25 november 2020

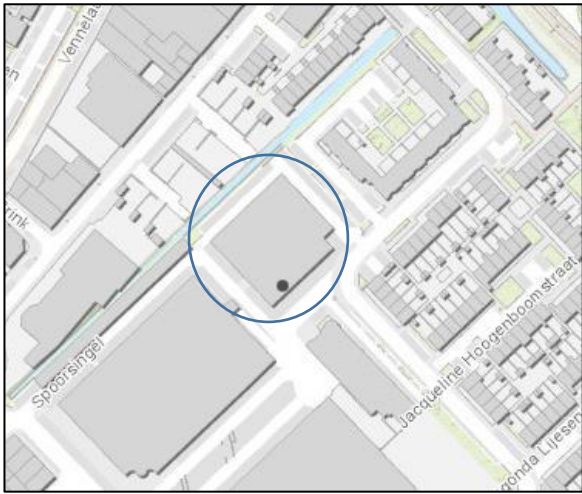
| Onderzoeksvraag | | |
|---|---|---|
| Belendingen | Alle richtingen | <p>Rondom de locatie is sprake van woningen en bedrijfspanden.</p> <p><b>Afbeelding 2: Onderzoekslocatie en belendingen</b></p> |

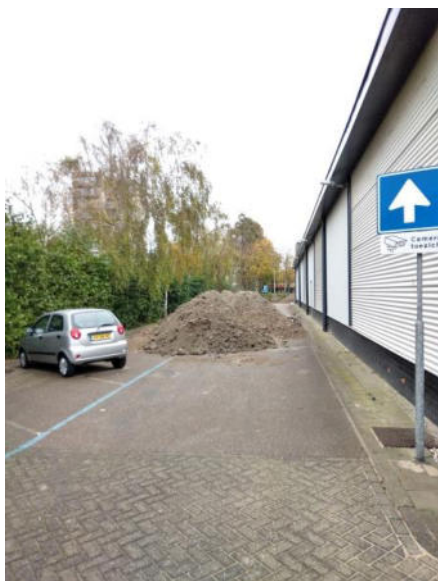
Afbeelding 3

De terreinverkenning is op 29 oktober 2020 uitgevoerd. Hieruit bleek dat op een deel van de Spoorsingel hopen grond liggen opgeslagen. Volgens de opdrachtgever was deze grond afkomstig van een andere locatie en ligt deze tijdelijke opgeslagen op de huidige onderzoekslocatie. Op basis van de terreinverkenning hebben zich geen wijzigingen voorgedaan ten opzichte van de reeds verkregen gegevens. De onderstaande afbeeldingen geven een beeld van de onderzoekslocatie.

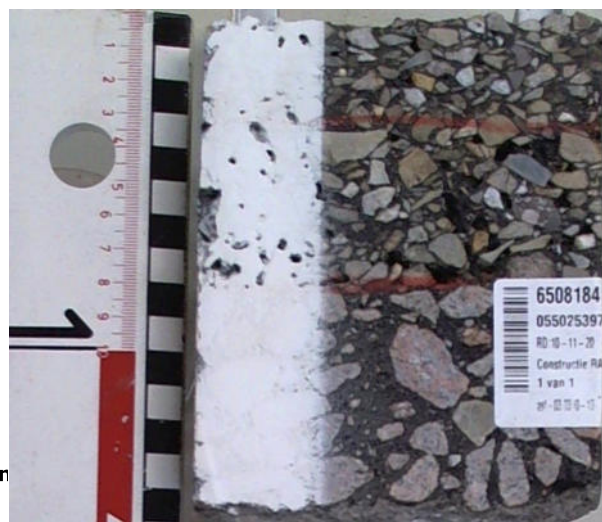
Boring: asf-03 03 (0-13)

PAK-detector: geen fluorescentie waargenomen

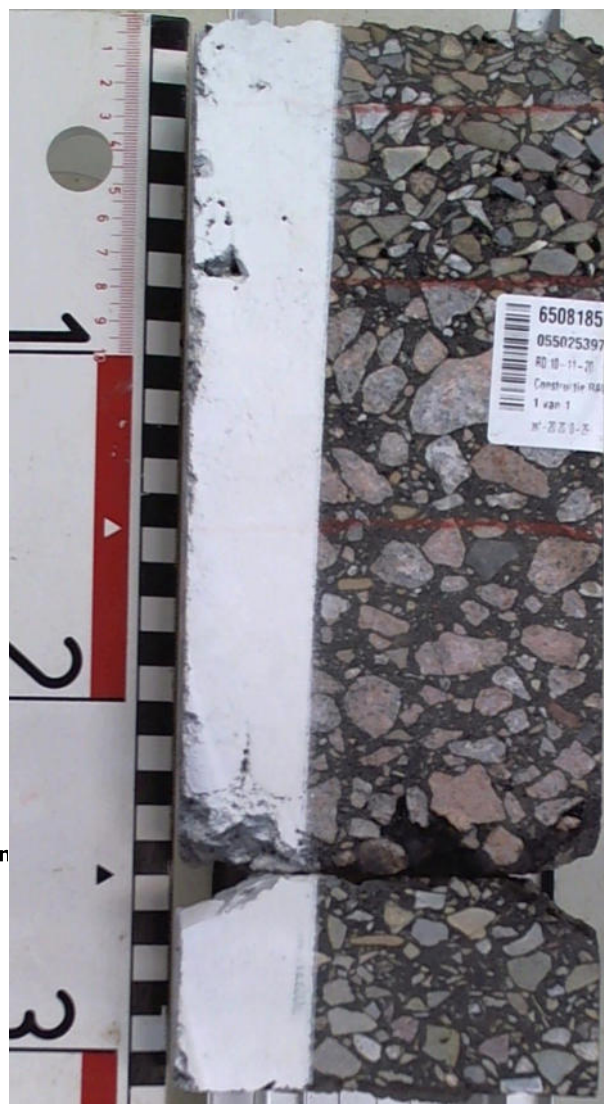
Boring: asf-20 20 (0-29)

PAK-detector: geen fluorescentie waargenomen

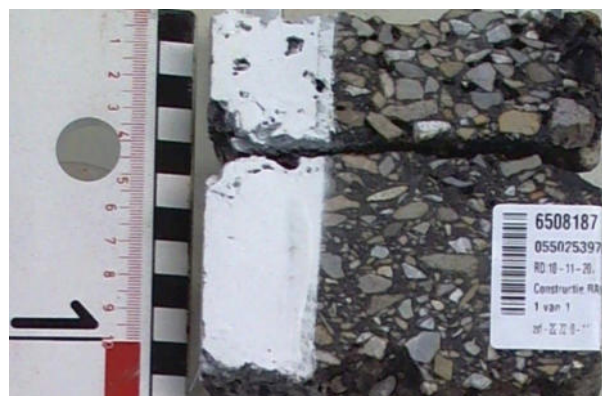
Boring: asf-22 22 (0-11)

PAK-detector: geen fluorescentie waargenomen

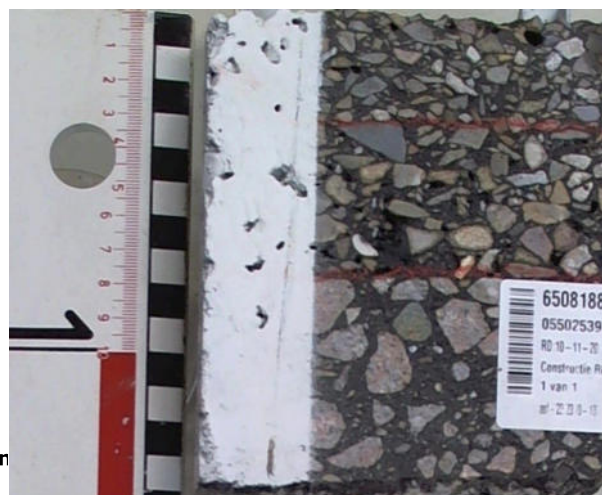
**Boring: asf-23 23 (0-13)**

**PAK-detector: geen fluorescentie waargenomen**
