**RAPPORT**  
**Vooronderzoek**  
**Gooiland te Beverwijk**

Aeres Milieu projectnummer AM17421

In opdracht van BRO heeft Aeres Milieu B.V. een vooronderzoek uitgevoerd voor een planlocatie aan het Gooiland in Beverwijk. Het plangebied bestaat uit twee terreinen ten zuiden en noorden van de openbare weg Gooiland. Op onderstaande luchtfoto is de ligging van het onderzoekslocatie weergegeven.

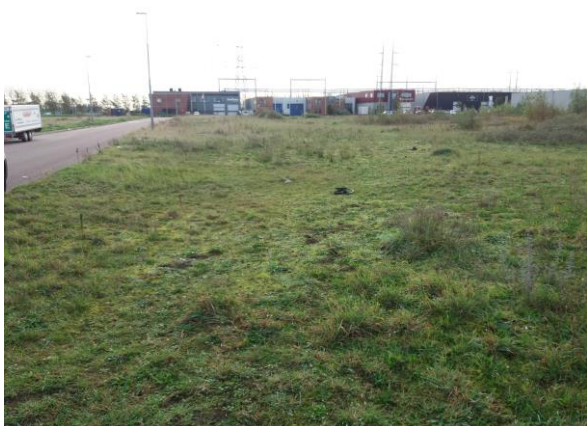
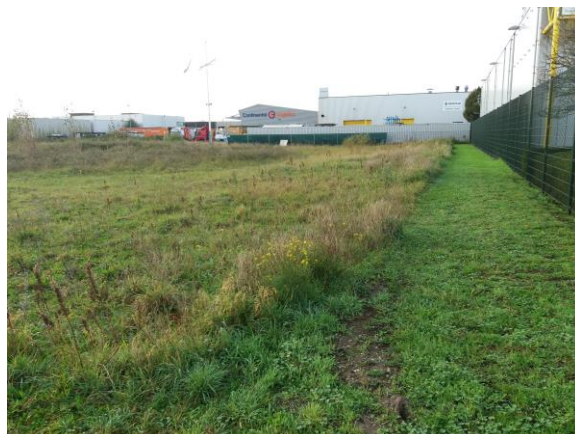
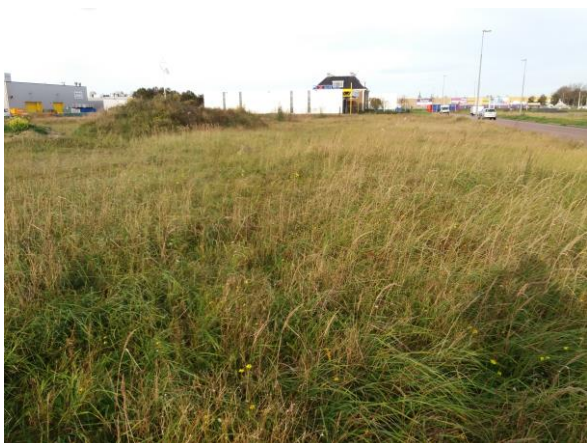
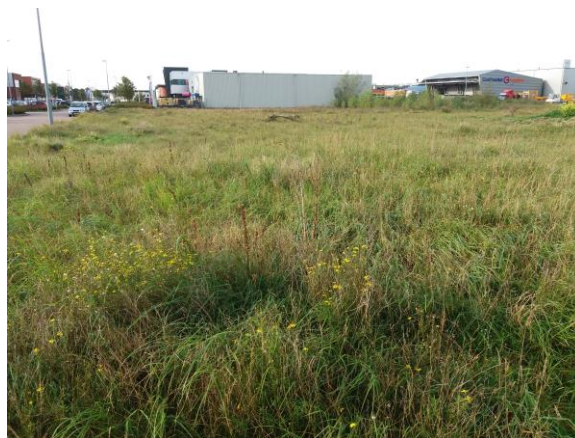
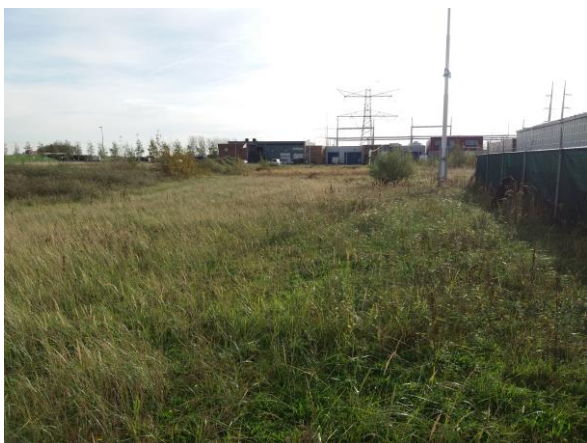
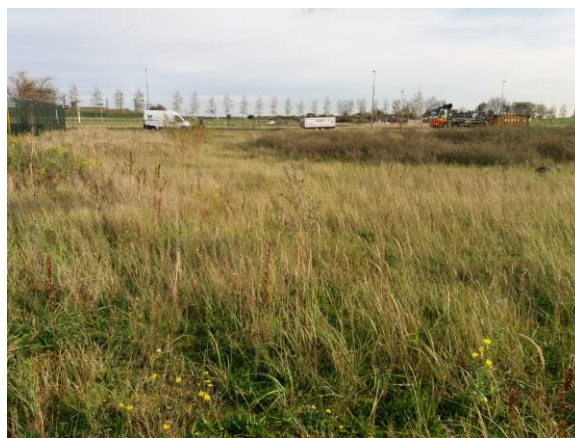
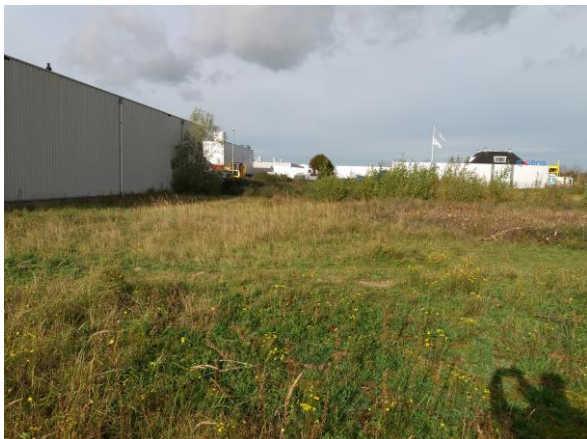
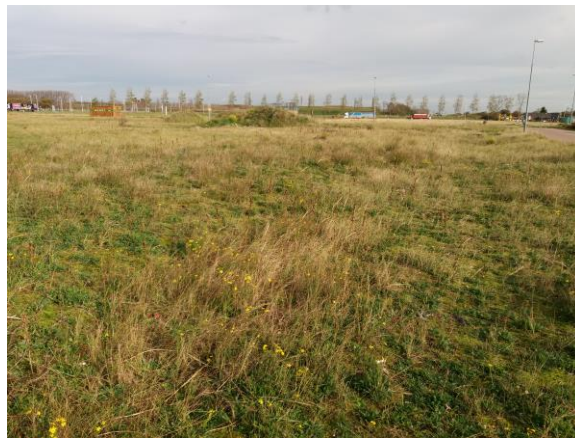
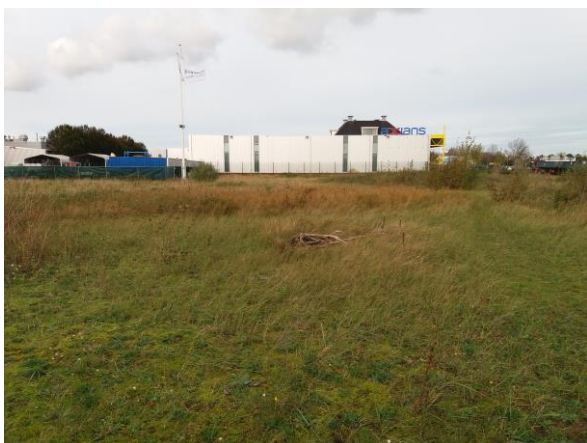
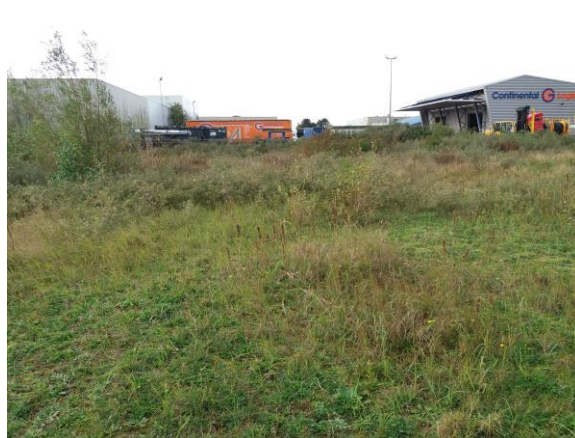
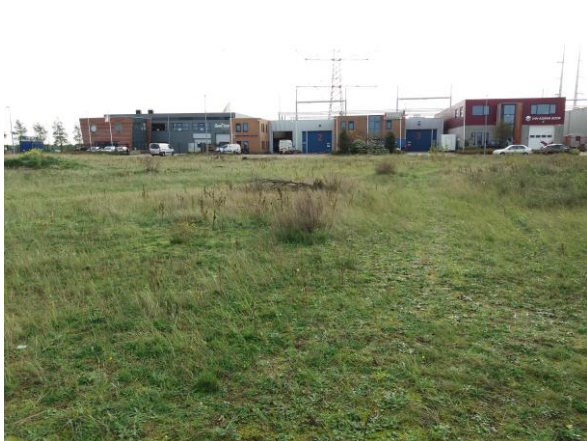
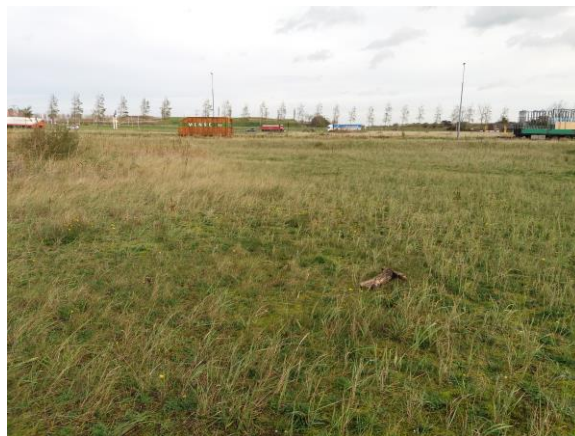
Het plangebied is niet bebouwd. Het zuidelijke terreindeel is onverhard en begroeid met gras en struikjes. In e noordoosthoek ligt een kleine hoop grond.

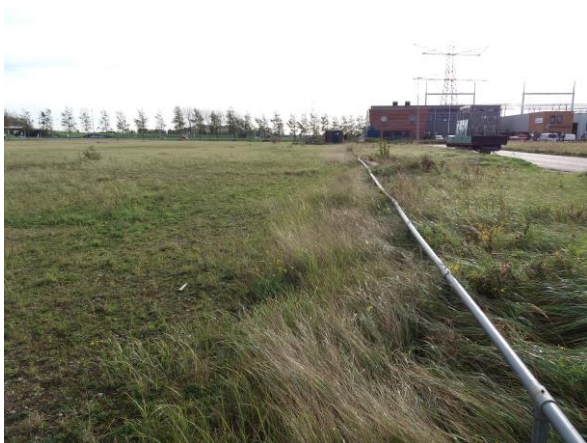
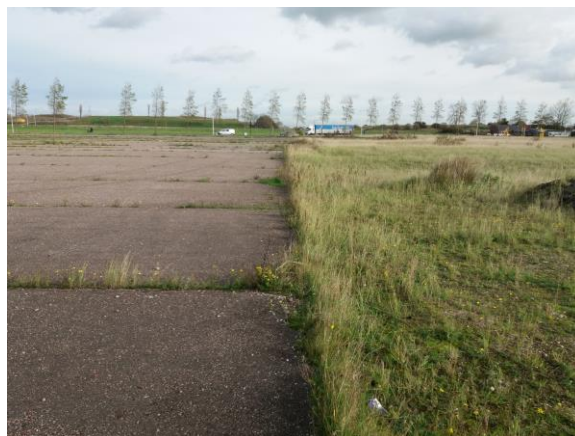
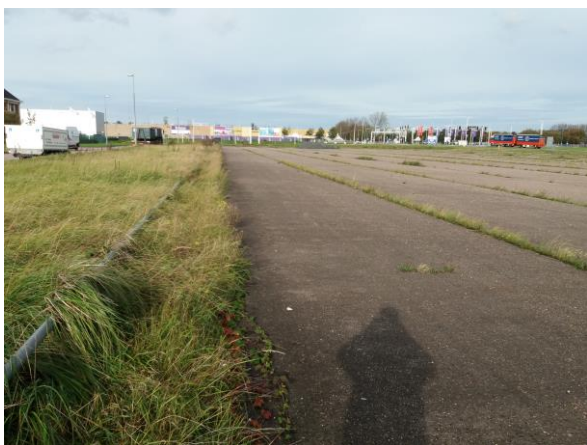
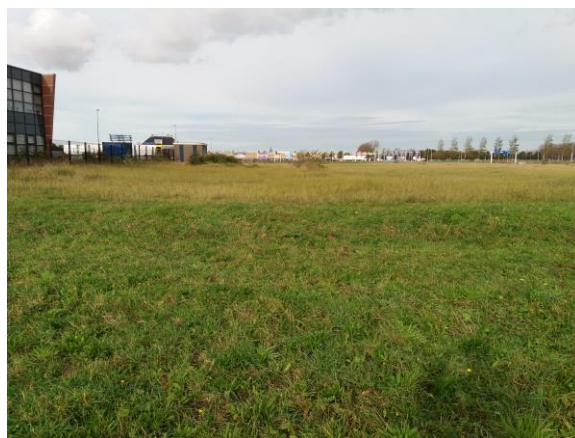
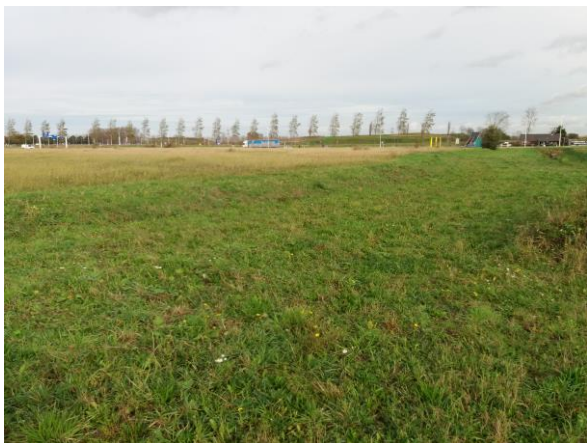
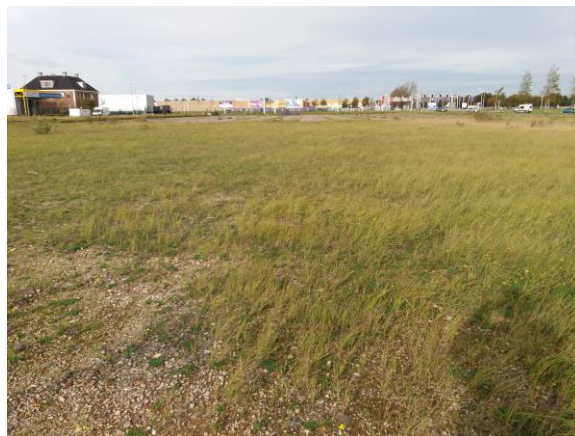
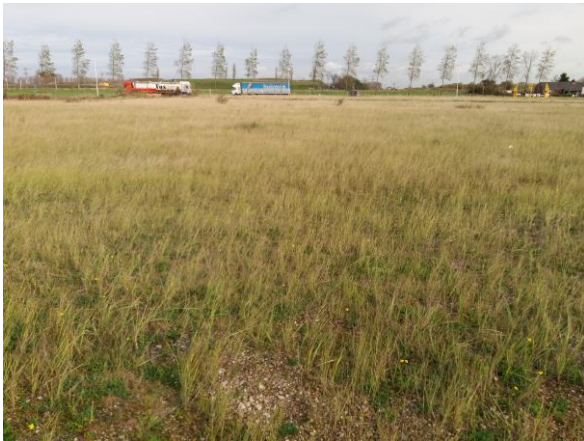
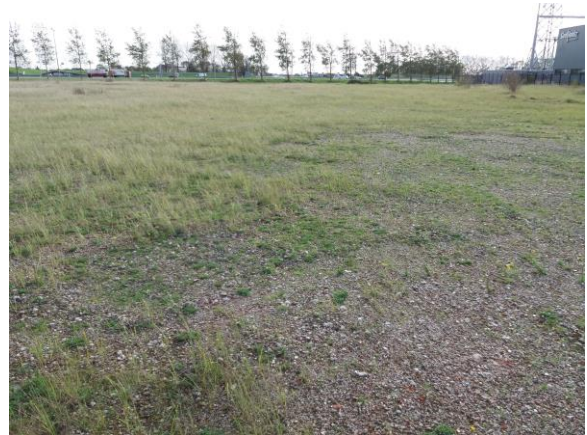
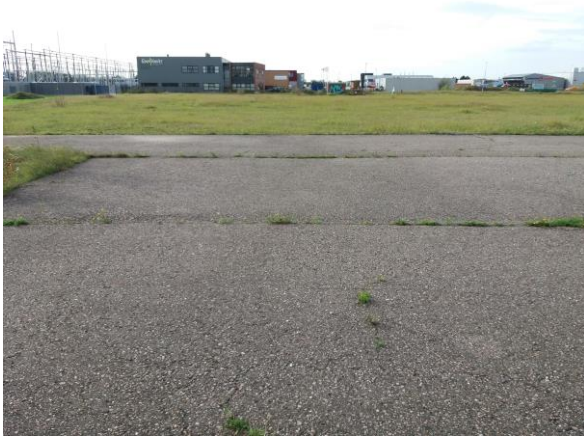
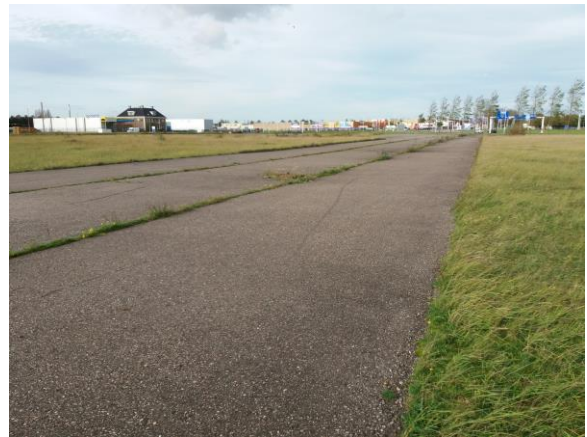
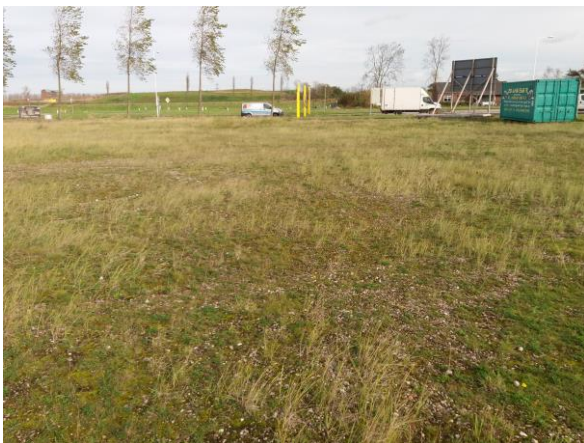
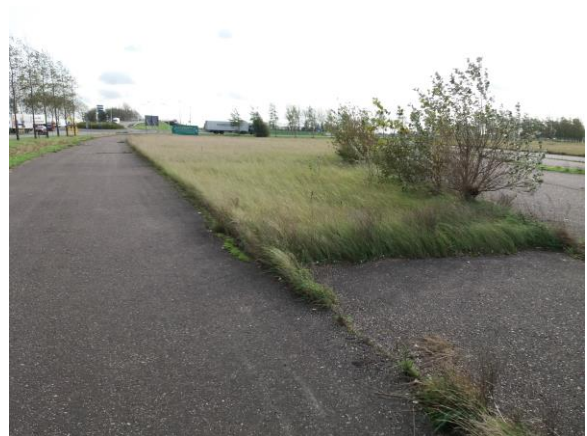
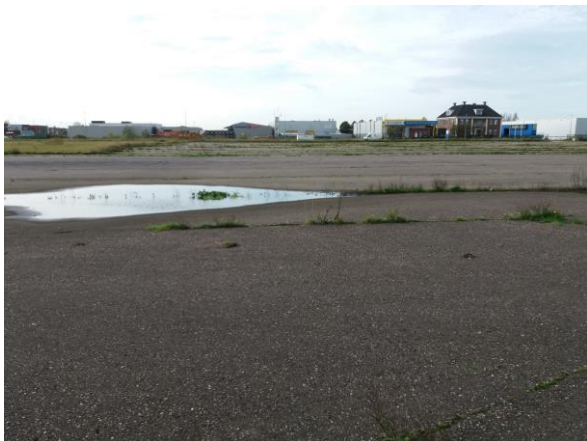
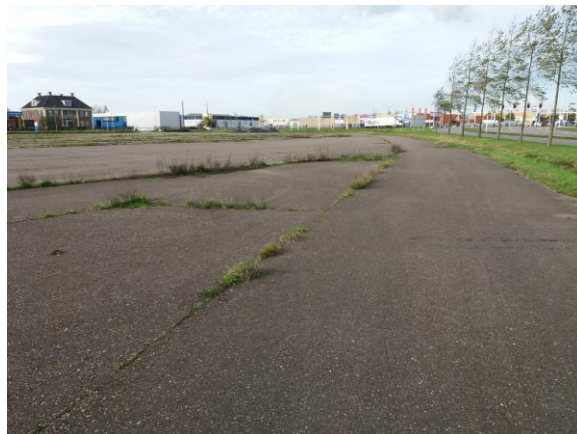
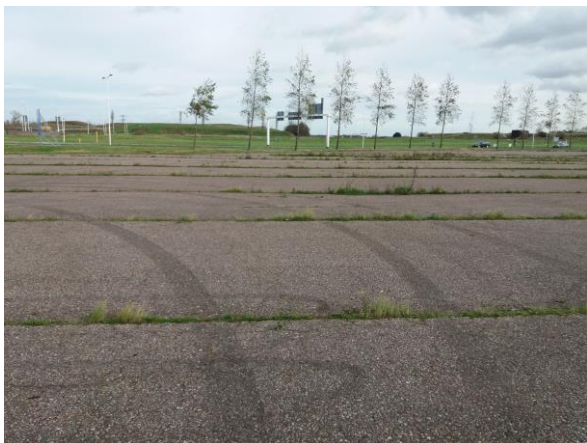
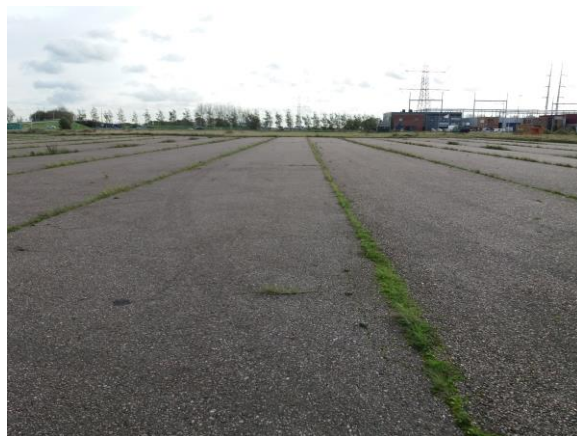
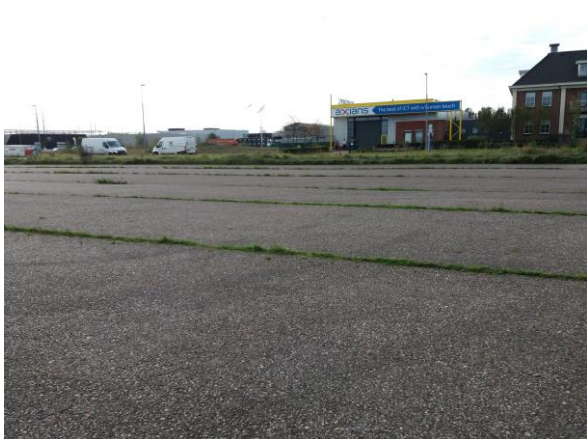
Het noordelijk terreindeel is deels verhard met asfalt en deels onverhard en begroeid met gras. Het met asfalt verharde terreindeel is aangelegd voor het parkeren van vrachtwagens.
