**RAPPORT  
betreffende een  
verkennd  
bodemonderzoek  
Eemnesserweg 2  
te Blaricum**

Datum : 22 maart 2018  
Kenmerk : 1802L192/JSM/rap1

Opdrachtgever : Rho adviseurs B.V.  
: De heer A. van der Zee  
: Postbus 150  
: 3000 AD Rotterdam

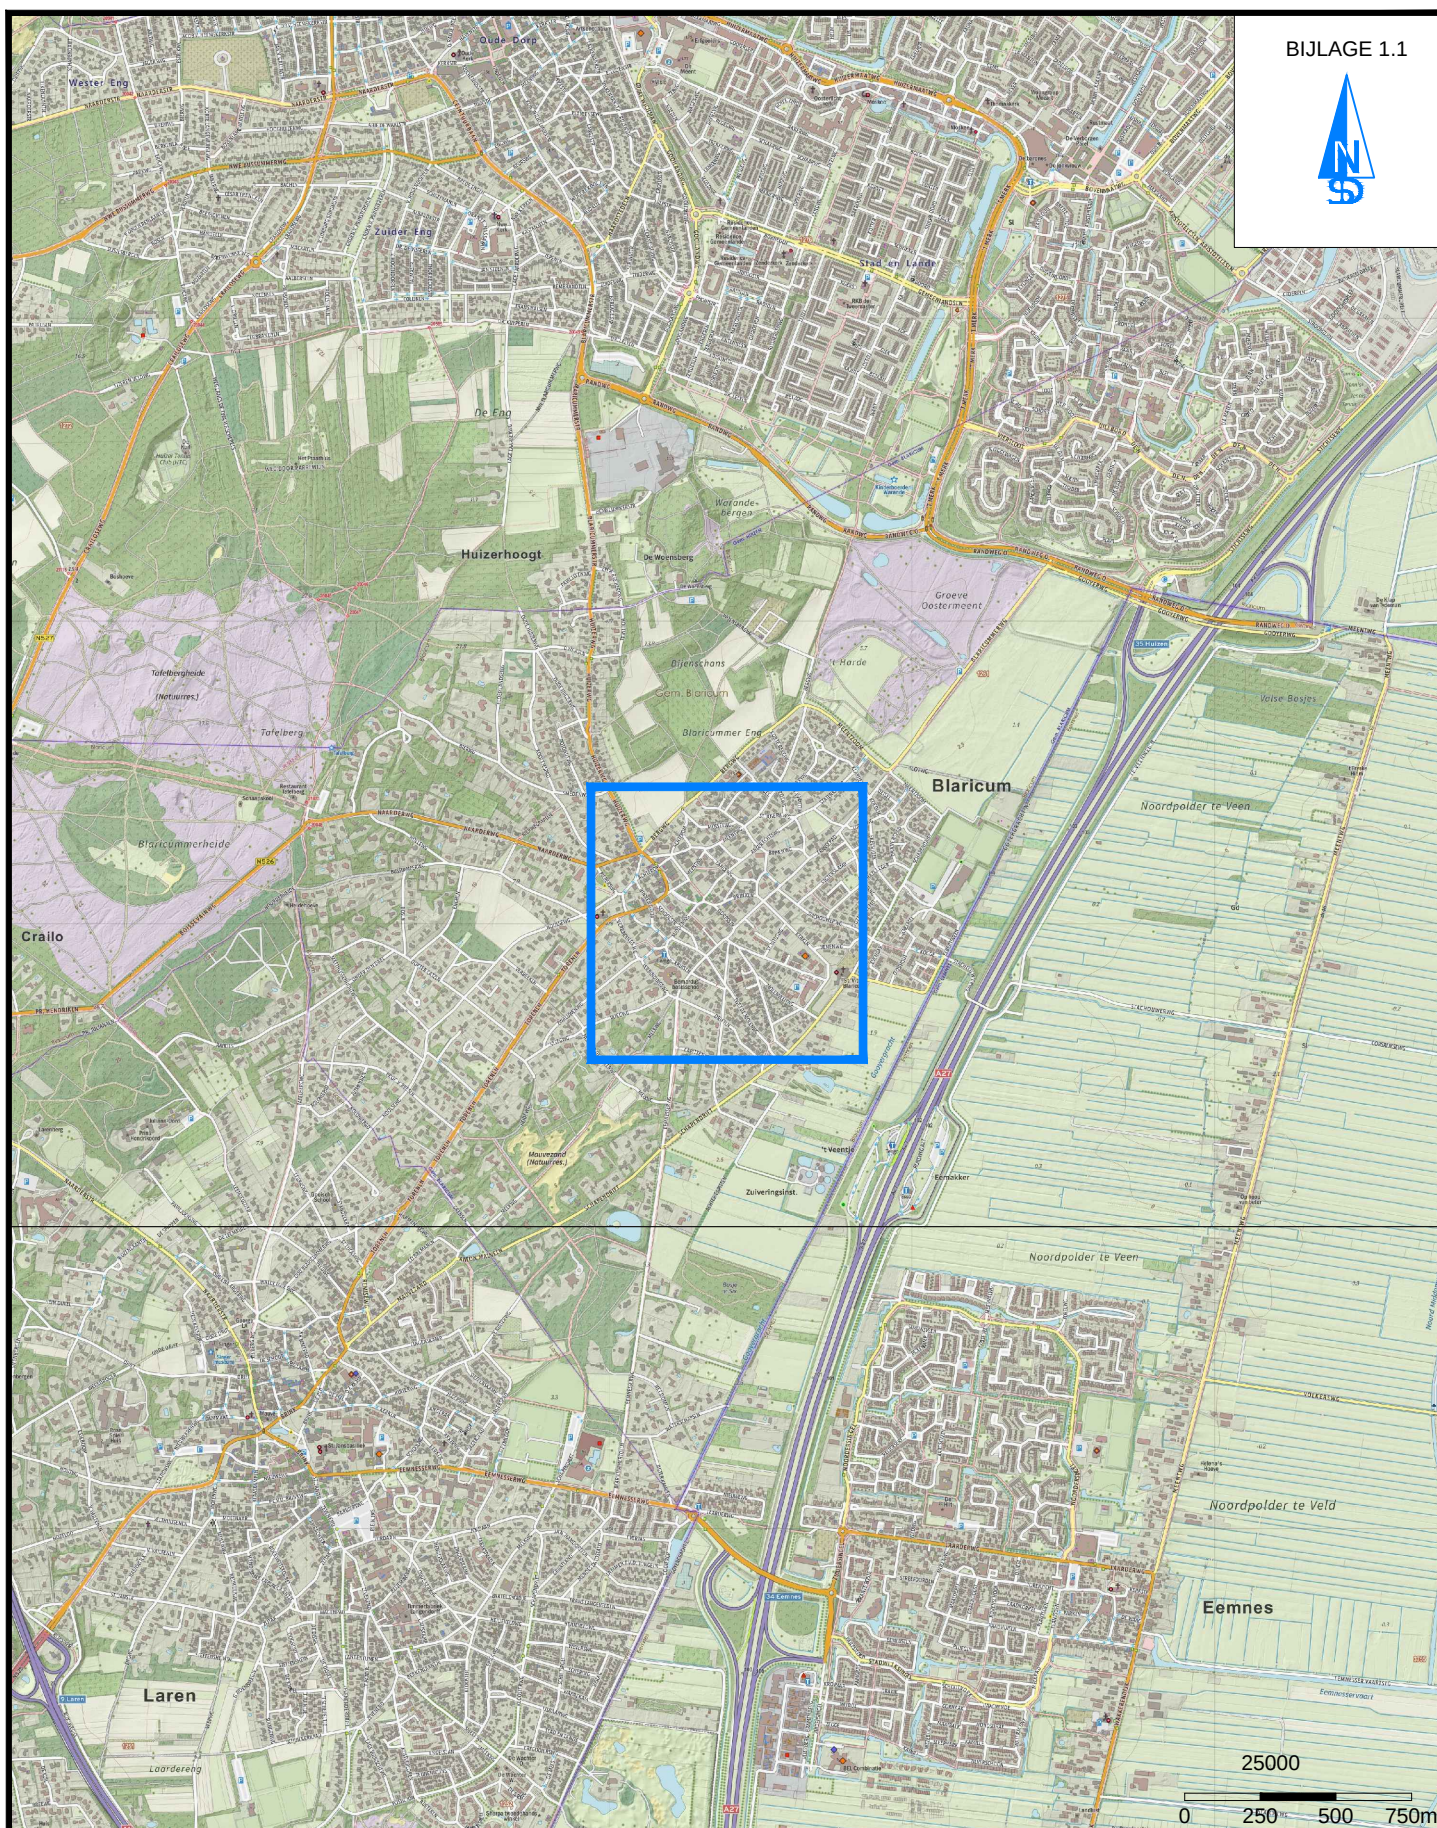
1.1 OVERZICHTSKAART

LOCATIE-AANDUIDING

LIGGING ONDERZOEKSLOCATIE

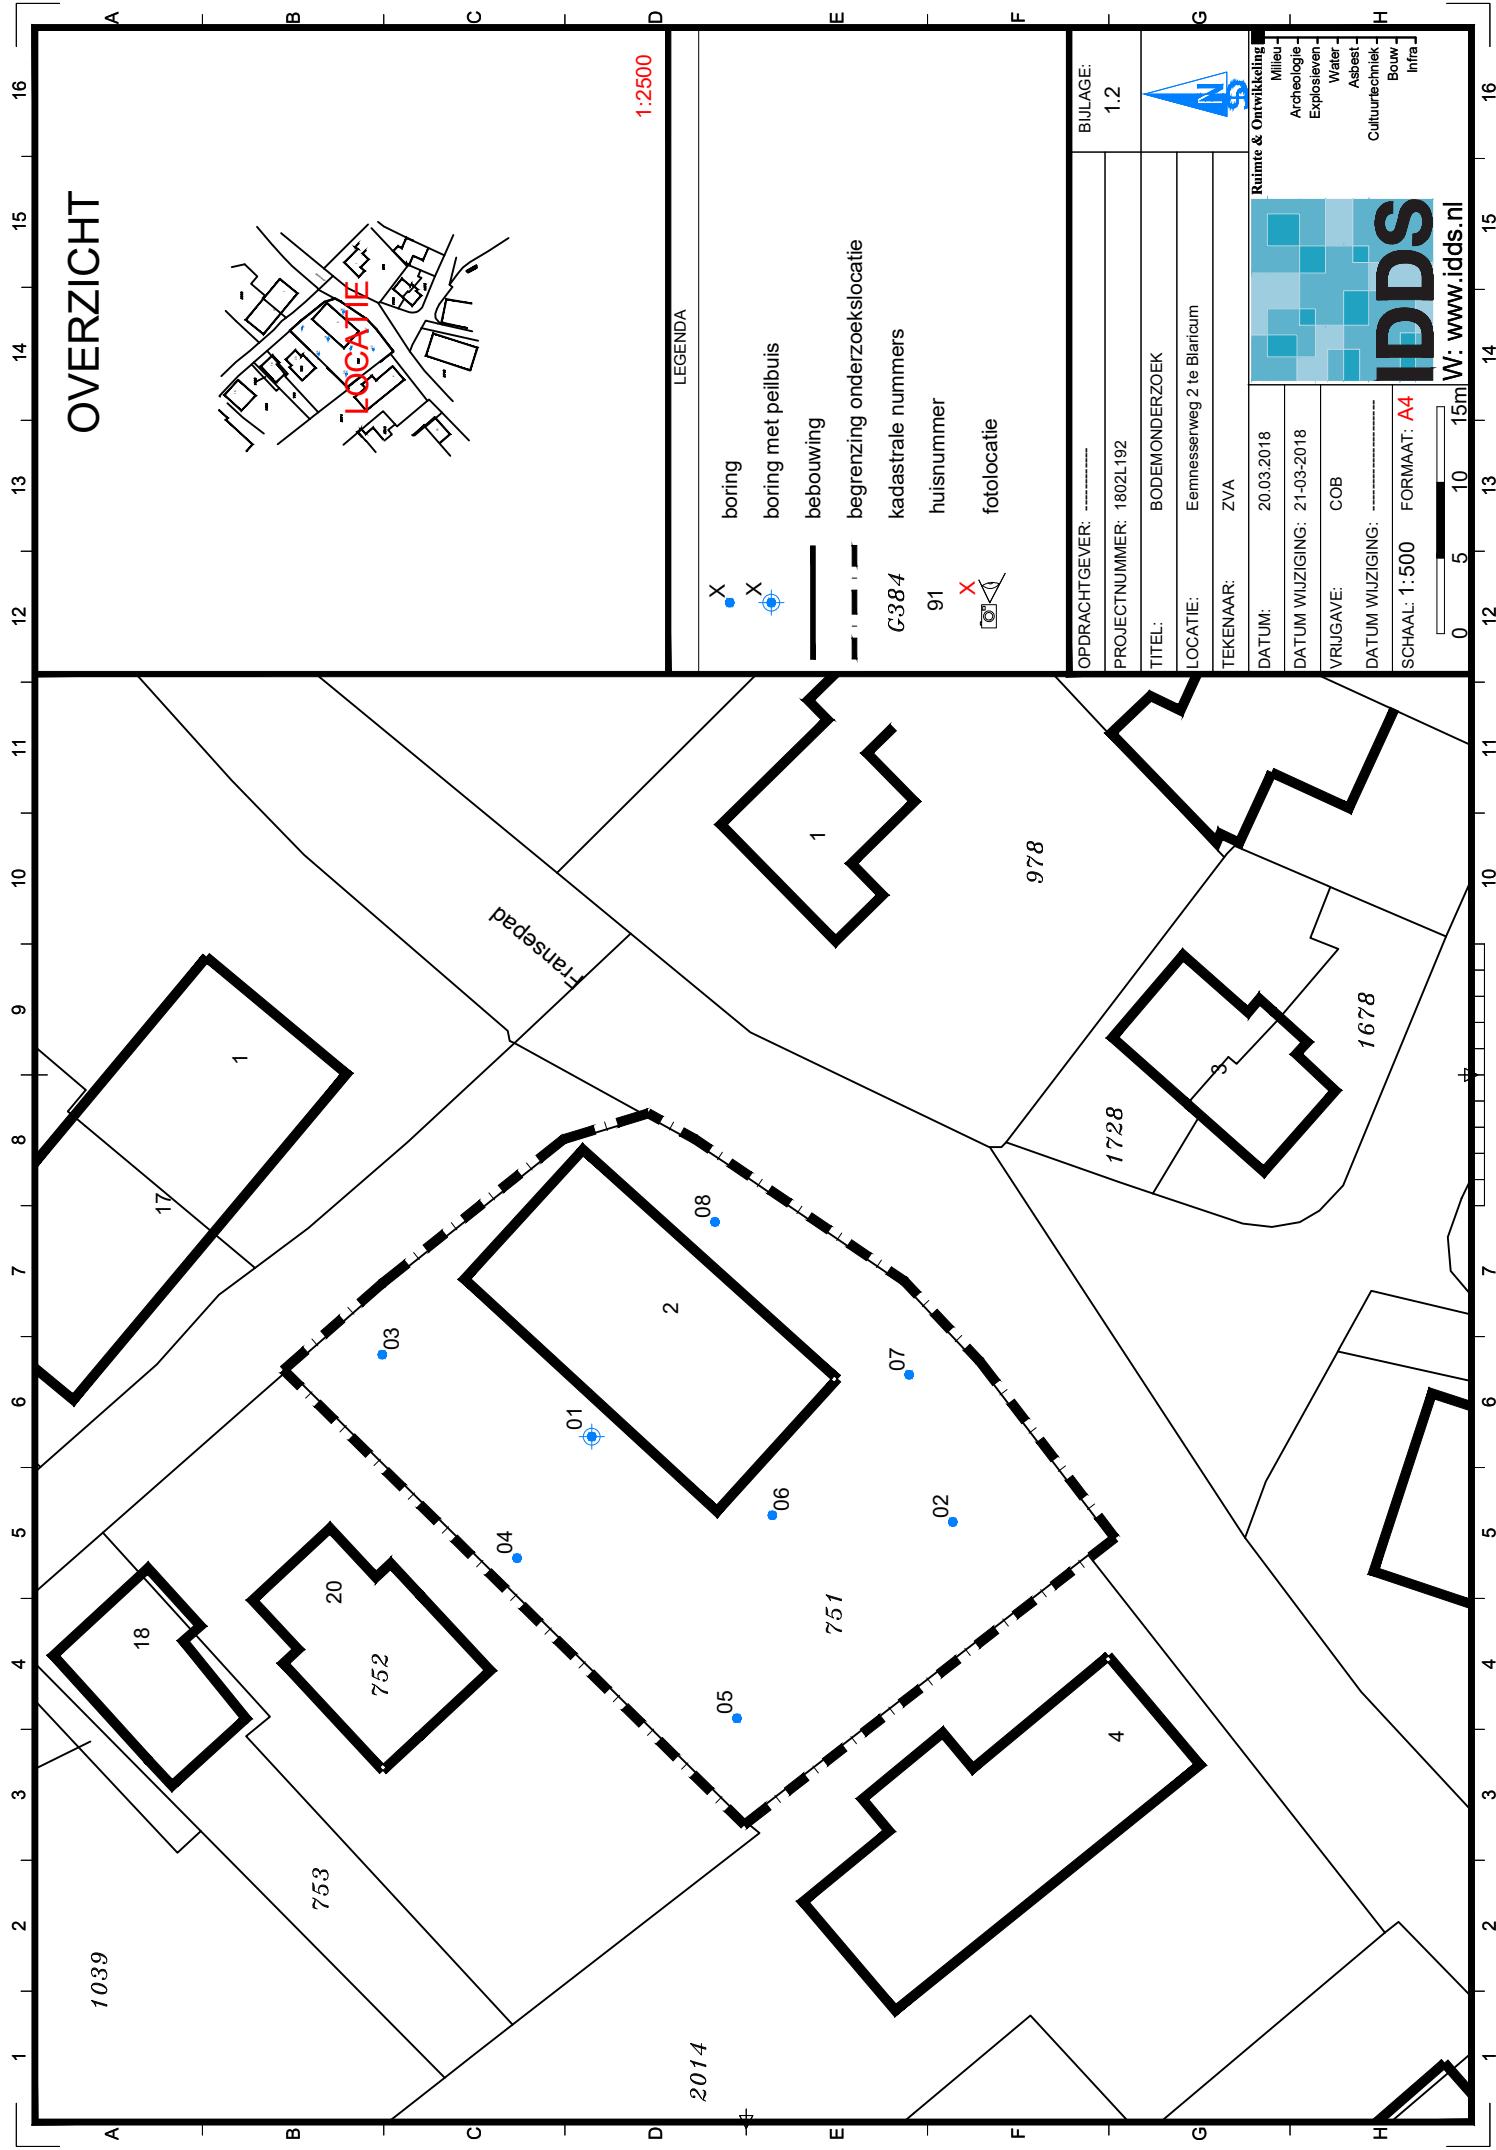
1.2 SITUATIETEKENING

De veldwerkzaamheden zijn op 1 maart 2018 uitgevoerd. Op 8 maart 2018 heeft bemonstering van het grondwater plaatsgevonden. De uitgevoerde boringen zijn beschreven in tabel 4. De onderzoekslocatie en de posities van de meetpunten zijn weergegeven in de situatietekening van bijlage 1.2.

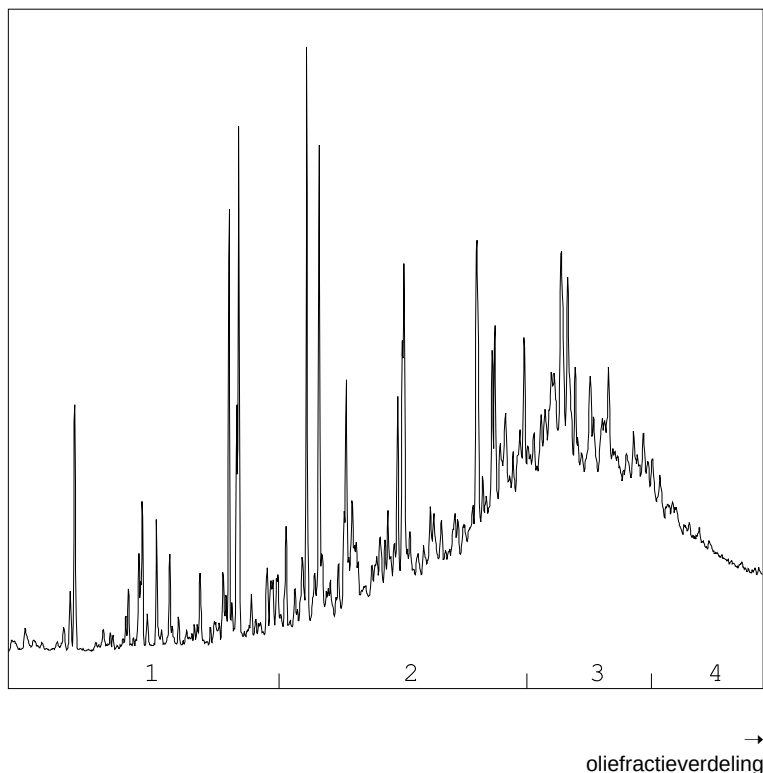
## OLIECHROMATOGRAM

Monstercode : 5614436  
Project omschrijving : 1802L192-Eemnesserweg 2 te Blaricum  
Uw referentie : M01 01 (5-50)  
Methode : minerale olie (florisil clean-up)

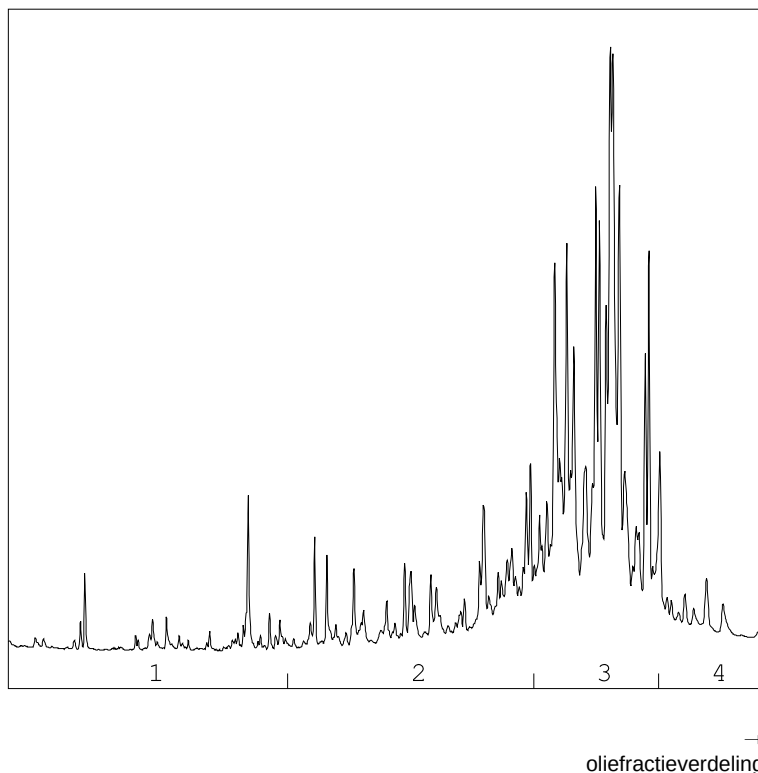
## OLIECHROMATOGRAM

Monstercode : 5614437  
Project omschrijving : 1802L192-Eemnesserweg 2 te Blaricum  
Uw referentie : M02 02 (0-50) 03 (5-55) 04 (5-55) 05 (0-50) 06 (0-50) 07 (0-50) 08 (0-50)  
Methode : minerale olie (florisil clean-up)

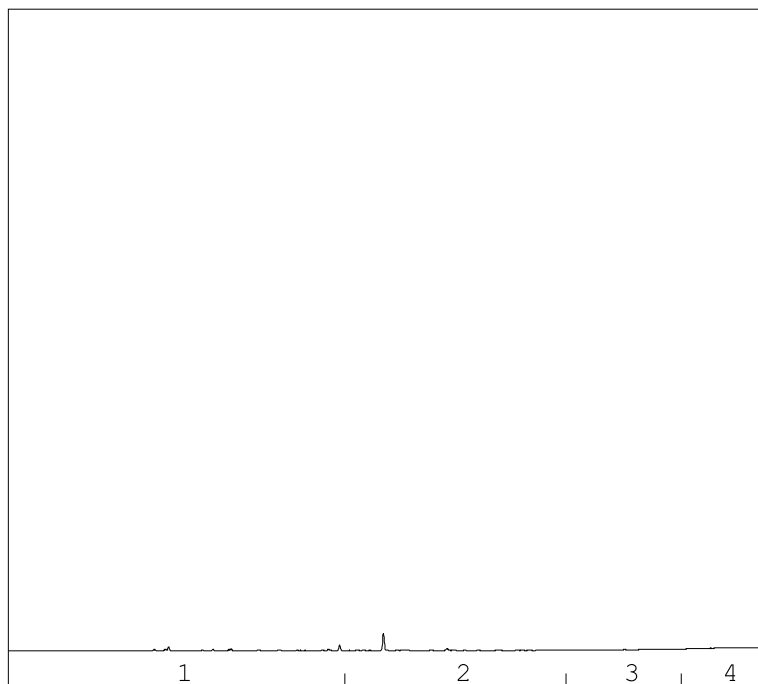
## OLIECHROMATOGRAM

Monstercode : 5619629  
Project omschrijving : 1802L192-Eemnesserweg 2 te Blaricum  
Uw referentie : 01-1-1 01 (200-300)  
Methode : minerale olie (florisil clean-up)

minerale olie gehalte: <50 µg/l

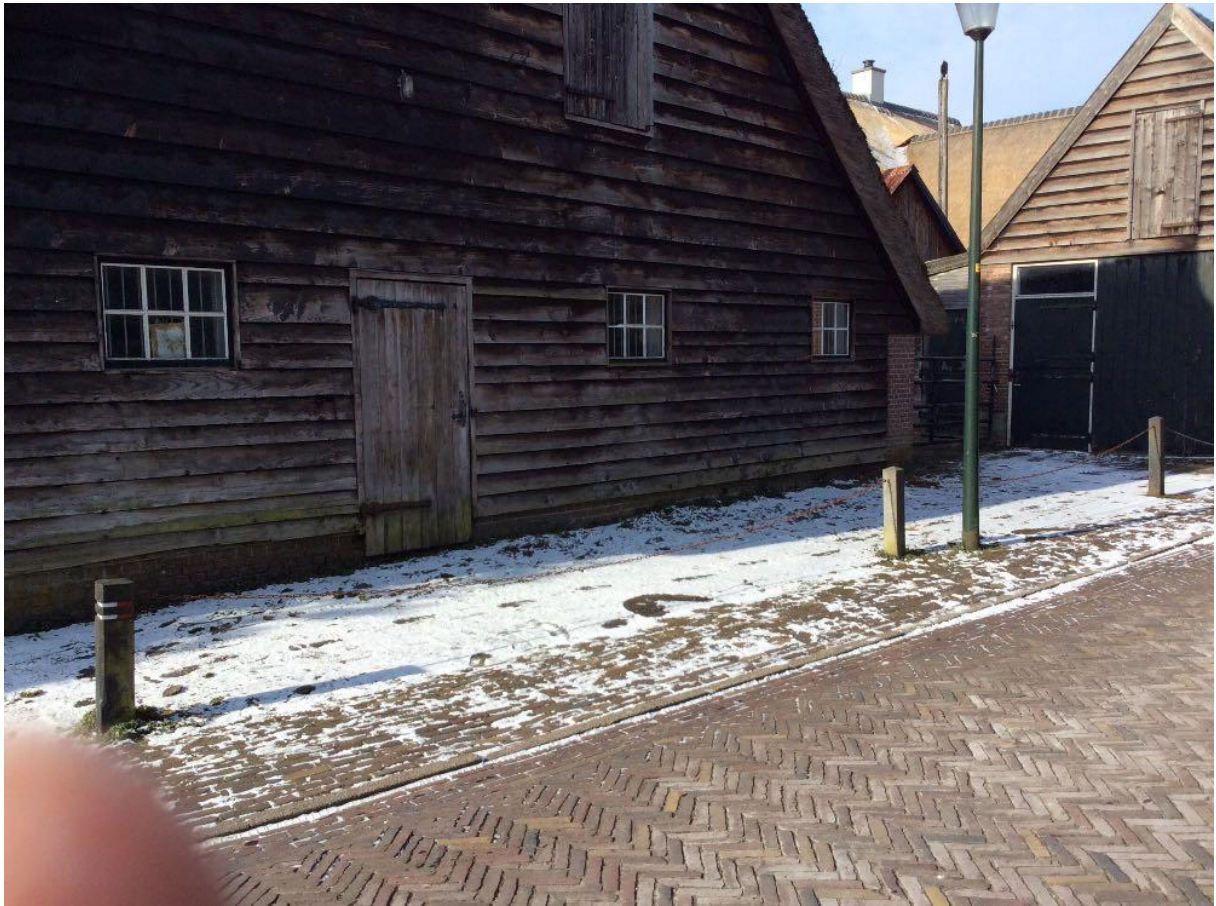
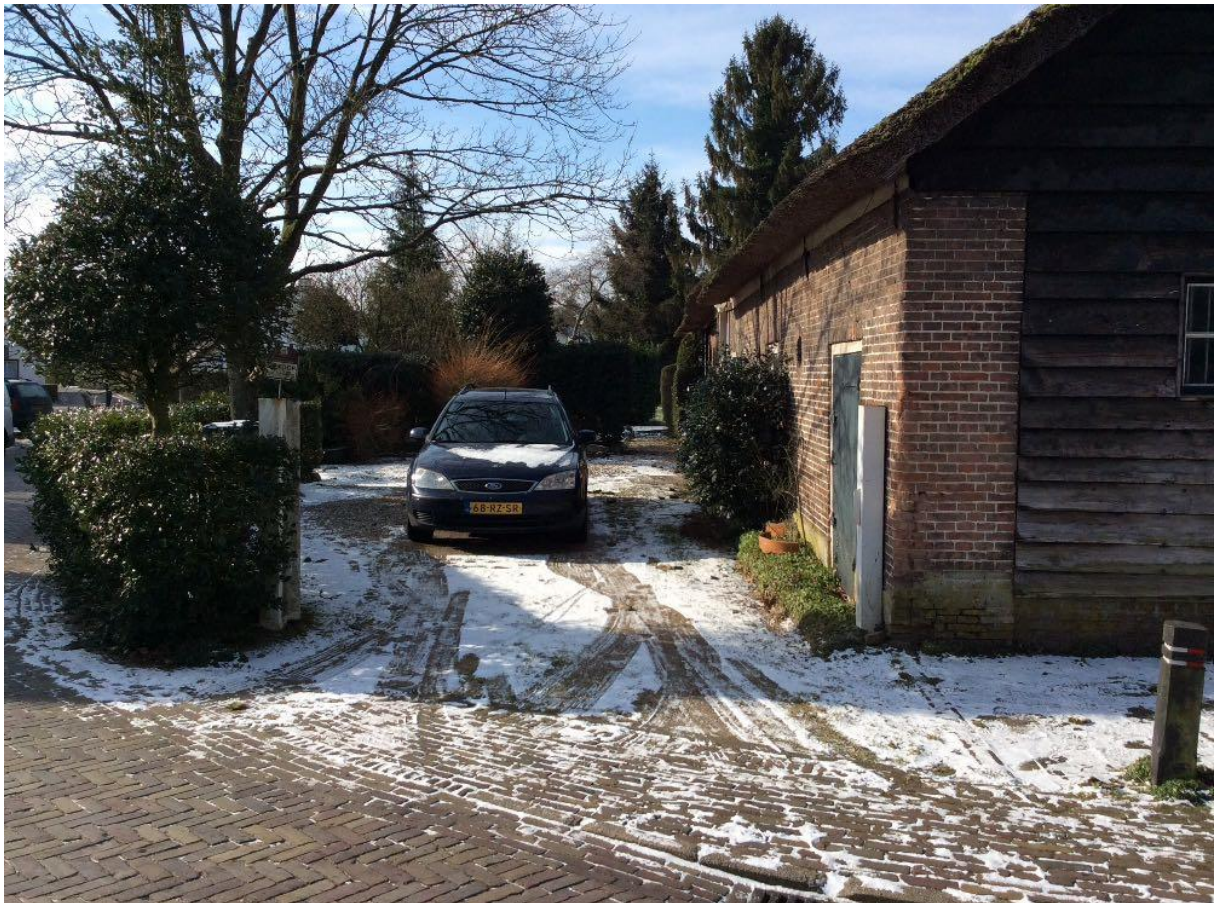
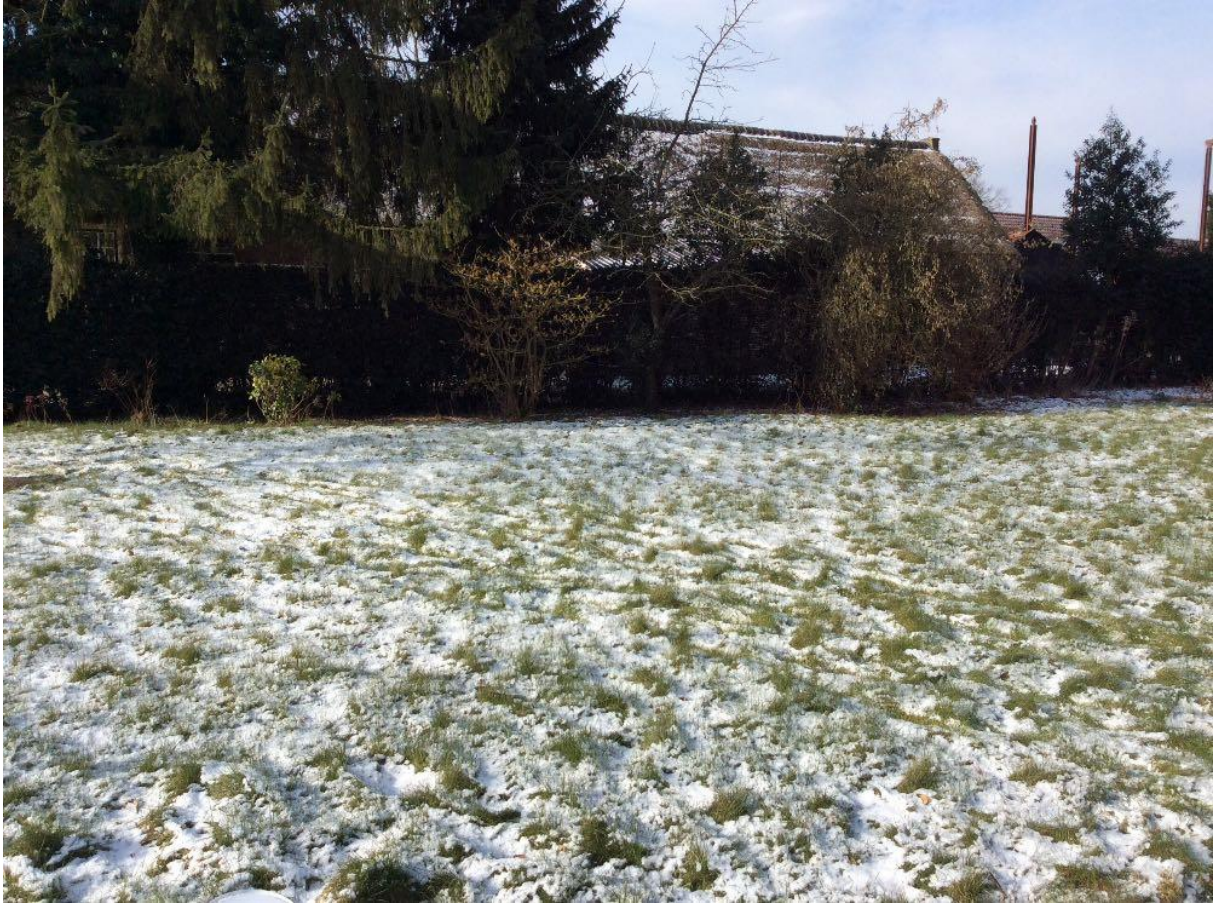
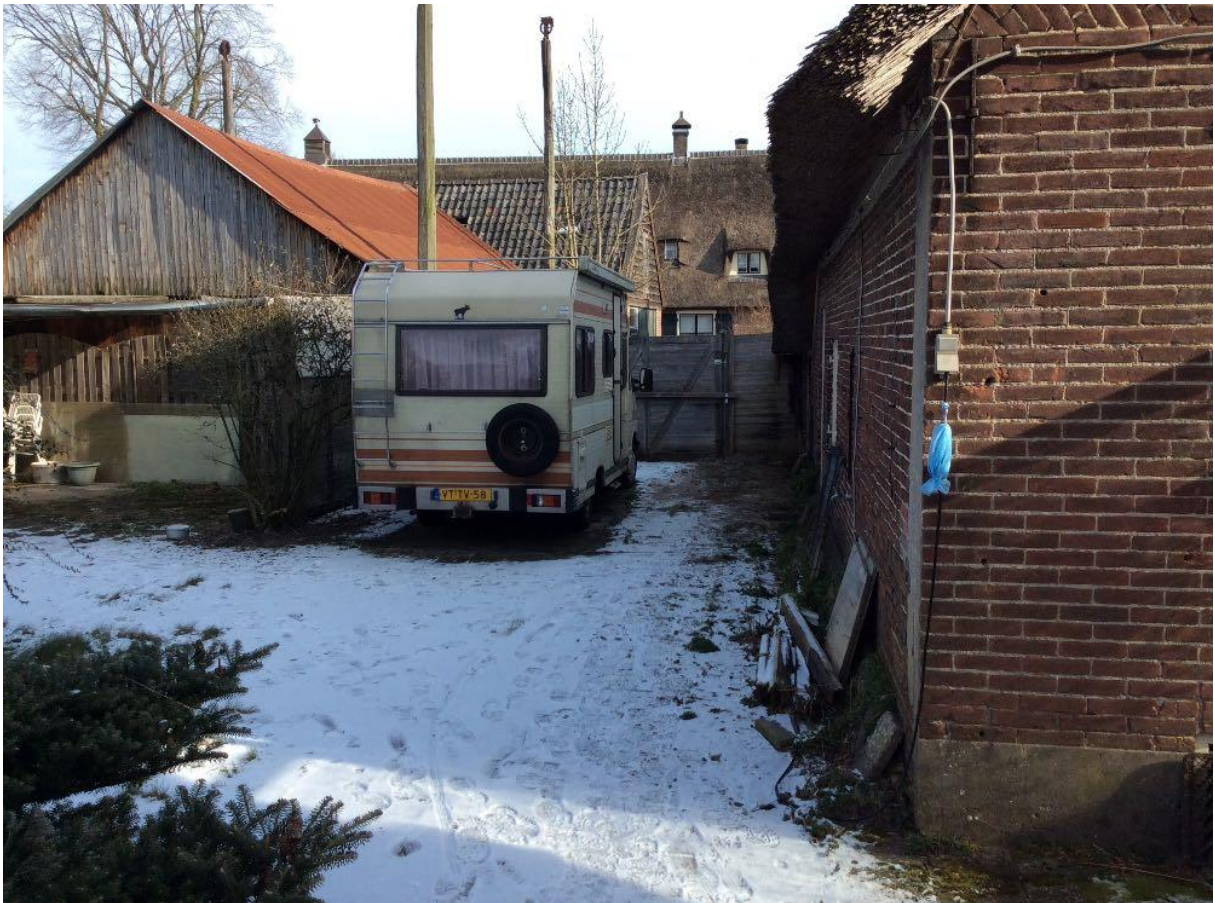
**BIJLAGE 5**  
FOTOREPORTAGE

Op 1 maart 2018 heeft een locatie-inspectie plaatsgevonden inzake het huidige gebruik. Op de locatie bevindt zich momenteel een woonboerderij, een berging, een garage en een hooiberg. De locatie is gelegen in de oude dorpskern van Blaricum. Men is voornemens de locatie te herbestemmen van Agrarisch naar Wonen. De naastgelegen percelen zijn in gebruik als wonen met tuin. Overige aspecten ten aanzien van de onderzoekslocatie staan hieronder beknopt omschreven:

- Tijdens de locatie-inspectie zijn op het maaiveld van de onderzoekslocatie geen asbestverdachte materialen waargenomen.
- Op en in de nabijheid van de onderzoekslocatie zijn geen zakkingen, dan wel ophogingen in het maaiveld waargenomen welke kunnen duiden op de aanwezigheid van mogelijke (sloot)dempingen.
- Ter plaatse van de onderzoekslocatie zijn geen huidige (bodem)bedreigende activiteiten waargenomen die een mogelijke bodemverontreiniging (hebben) kunnen veroorzaken.

Ter illustratie is in bijlage 5 een fotoreportage opgenomen.
