# Sluisweg 7 te Akersloot

Toetsing in het kader van de Flora- en faunawet

G&G-advies 2013

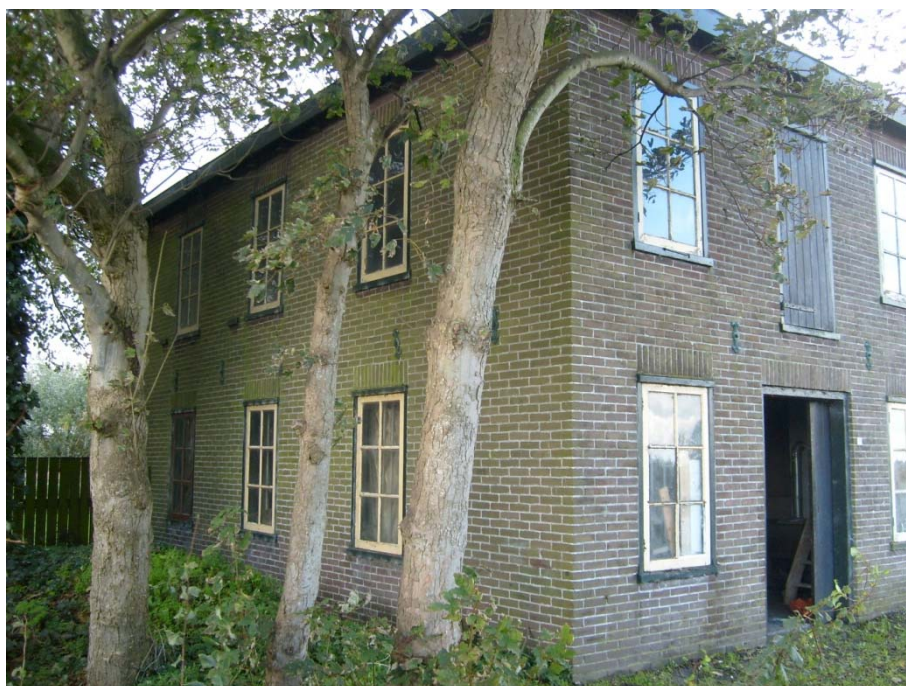
**Figuur 2.**  
*De voormalige  
bollenschuur met  
omringende bomen.*

Ten tijde van het veldbezoek stond het gebouw leeg (zie Figuur 2). Het gebouw is zowel aan de binnenzijde als de buitenzijde geïnspecteerd. De voormalige bollenschuur heeft een enkelstenen muur. Er is dus geen spouwmuur aanwezig. Er waren geen gaten of spleten aanwezig die vleermuizen toegang zouden kunnen bieden tot eventuele verblijfplaatsen. Ook is het platte dak ongeschikt als verblijfplaats. Binnen in het gebouw zijn derhalve ook geen vleermuizen aangetroffen.

- ♣ In het plangebied kunnen geen verblijfplaatsen van vleermuissoorten voorkomen.
- ♣ Het is niet nodig ontheffing aan te vragen in het kader van de Flora- en faunawet.
