Kenmerk FC/2018/01/n  
Onderwerp Notitie inspectie woning Sifriedstraat 34 te Castricum  
Datum 18 januari 2018  
Uw kenmerk Email d.d. 18 december 2017

### **Planlocatie**

De planlocatie bestaat uit een woning aan Sifriedstraat 34 te Castricum. De woning is opgetrokken uit gemetselde muren met spouw en een zadeldak. Het dak is bedekt met dakpannen. De goten en dak overstekken zijn afgewerkt met multiplex platen en gevelpannen. Het omliggende terrein bestaat met name uit voor- en achtertuinen, wegen, trottoirs en gemeentelijk groen.

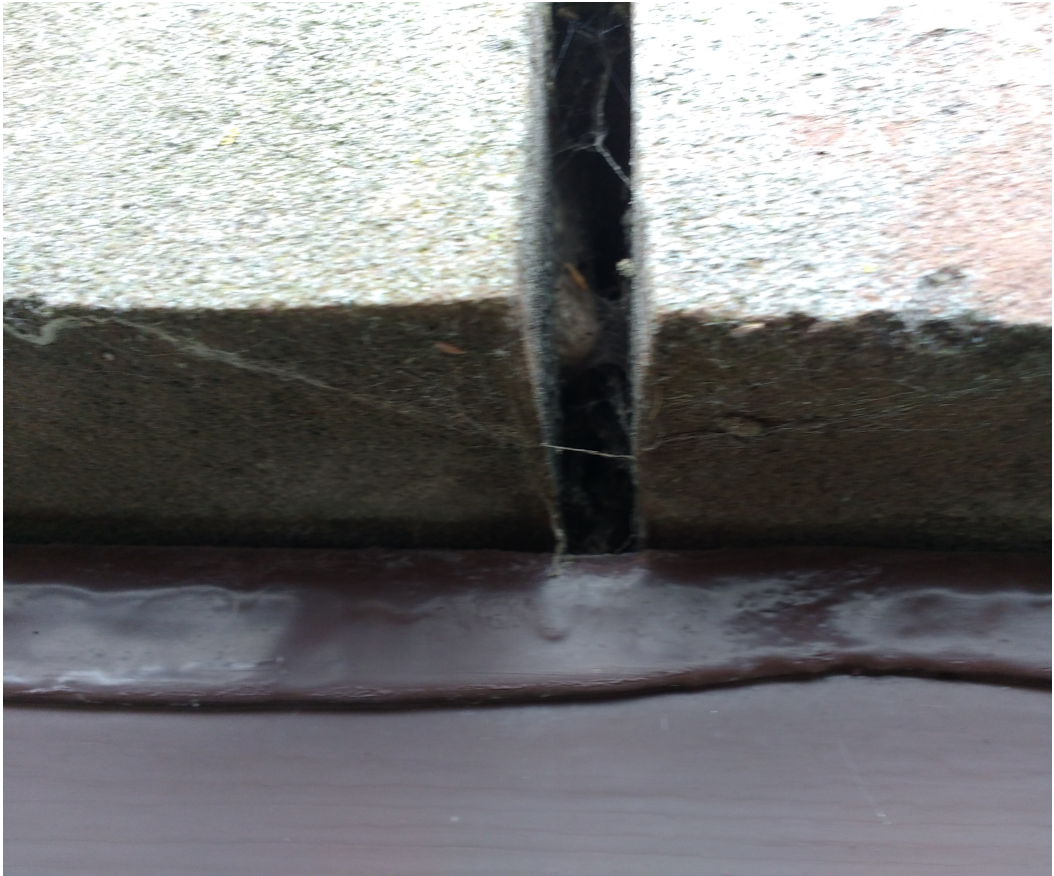
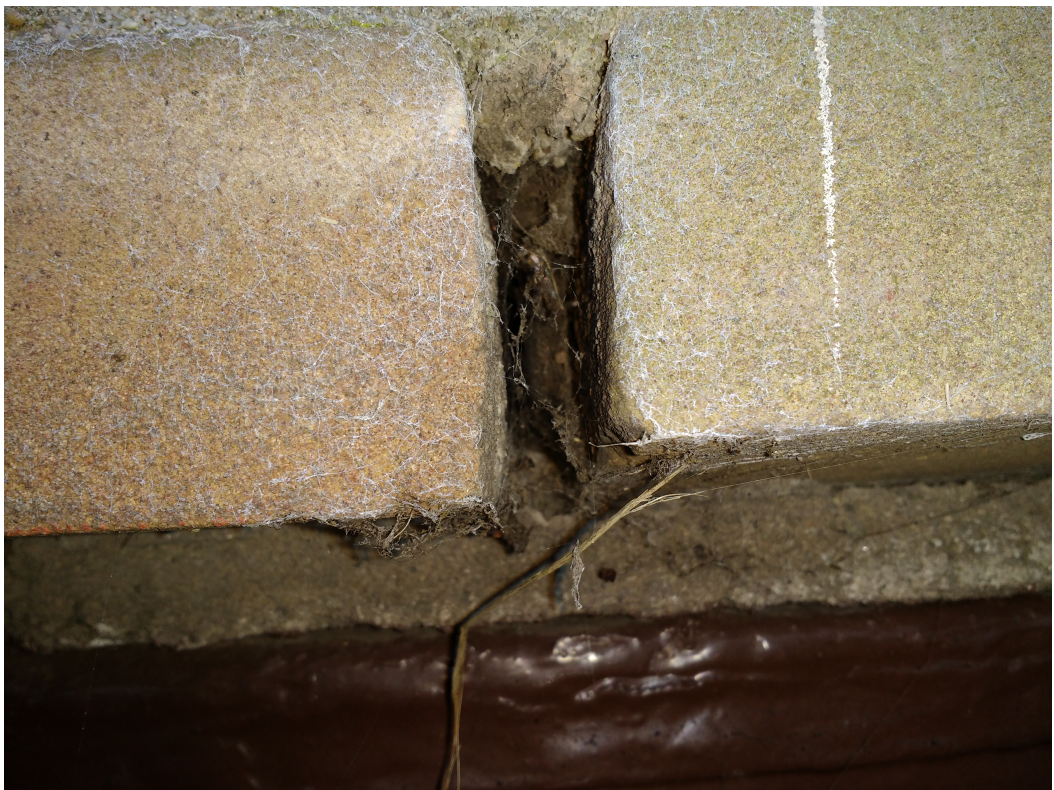
## Bijlage 1 Fotografische impressie

Gedurende de inspectie zijn alle potentieel geschikte invliegopeningen en achterliggende verblijfplaatsen gecontroleerd op de aan- dan wel afwezigheid van (gebruiks)sporen. Er zijn nergens concrete of verse sporen aangetroffen die duiden op het gebruik van de woning als vaste rust- en verblijfplaats voor vleermuizen. Een aantal openingen leiden tot dieper gelegen ruimtes die geschikt zijn als verblijfplaats voor vleermuizen. In deze toegangsopeningen was spinnenrag en organisch materiaal (waarschijnlijk afkomstig van bomen) aanwezig. Indien vleermuizen gebruik maken van de dieper gelegen ruimtes zouden deze toegangsopeningen relatief schoon zijn door het regelmatig passeren van de vleermuizen. Het is dan ook aannemelijk dat de woning geen functie heeft voor vleermuizen. In de fotobijlage zijn enkele afbeeldingen opgenomen van de geïnspecteerde locaties

Op basis van een gedetailleerde technische inspectie en de eerder uitgevoerde quickscan flora en fauna is gebleken dat in de woning Sifriedstraat 34 te Castricum potentieel geschikte verblijfplaatsen aanwezig zijn. Van alle locaties kan de aanwezigheid van vleermuizen geheel worden uitgesloten. Het ontbreken van gebruikssporen maakt duidelijk dat aangenomen mag worden er per definitie geen sprake kan zijn van grote aantallen vleermuizen (oftewel kolonies). Het vuil en spinrag in de toegangsopeningen duidt op het in ongebruik zijn van de eventueel geschikte ruimtes. Vervolgstappen zijn niet noodzakelijk.
