**Mees Ruimte & Milieu**

**Betreft: Ecologische quickscan renovatie winkelcentrum Geesterduin te Castricum**

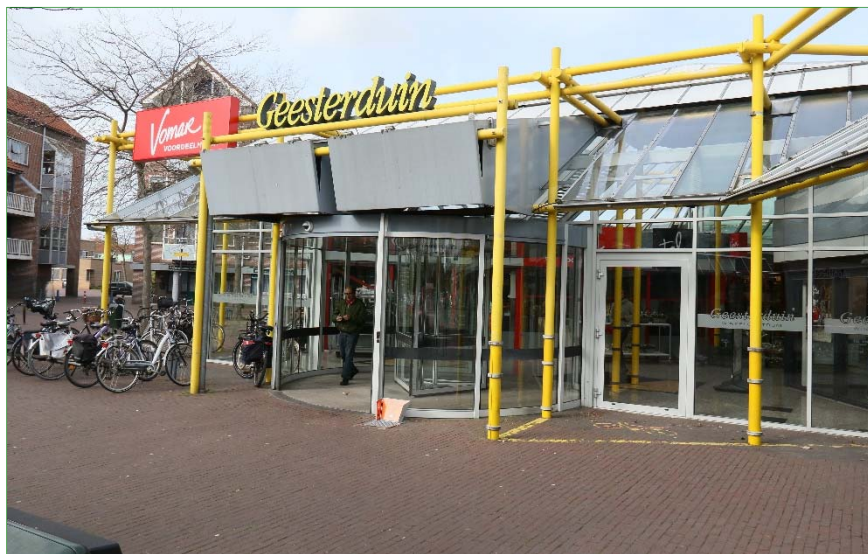
Winkelcentrum Geesterduin is gelegen in het centrum van de dicht stedelijke bebouwing van Castricum met her en der stadsparken met bomen en wateren, zoals nabij Geesterduin aan de overzijde van de Soomerwegh. Het winkelcentrum heeft één bouwlaag met een hoogte van ongeveer 3-4 meter, het gebouw is opgebouwd met een combinatie van ruwe witte stenen, diverse beplating en (etalage)glas. De werkzaamheden betreffen met name uitwendige constructies en overkappingen van de passages, het zwaartepunt van de werkzaamheden ligt rond de drie entrees van het gebouwcomplex. Het ruimtelijk skelet en de aanwezige muren en daken blijven grotendeels behouden. In de muren is een spouw aanwezig, op delen van het gebouw met open metselwerk zijn her en der smalle spouwgaten te zien. Voor zover te controleren is de spouw geheel volgestopt met grijs isolatie wol. Er werden geen keutels, poepstrepen of sporen rond of onder de gaten gezien. Een aantal spouwgaten is in verband met ongedierte-preventie (verswaren binnen de winkels) dichtgestopt met staalwol. De spouw is van boven afgesloten met een plank die is bedekt met de bitumenlaag van het dak, die wordt vastgehouden door een zinken daktrim. Een deel van het bitumendak heeft een grondbedekking. Er werden geen sporen van (meeuwen)nesten op de daken gezien, wel was een groep rustende Kok- en Stormmeeuwen op het dak aanwezig.

*Het zwaartepunt van de werkzaamheden betreft plaat- en glasconstructies uitwendig aan het gebouwencomplex van Geesterduin.*

De daken van het gebouw hebben potentie voor dakbroedende meeuwen, als intensief gewerkt gaat worden aan daken binnen het broedseizoen, wordt geadviseerd voorafgaand aan het werk het broeden van meeuwen te ontmoedigen of een check uit te voeren en werkzaamheden plaatselijk uit te stellen of in de planning rekening te houden met eventuele nestplaatsen.
