**VERKENNEND BODEM-  
EN ASBESTONDERZOEK**

**RIJKSWEG 68**

**te LIMMEN**

Rapportnummer: 2021104

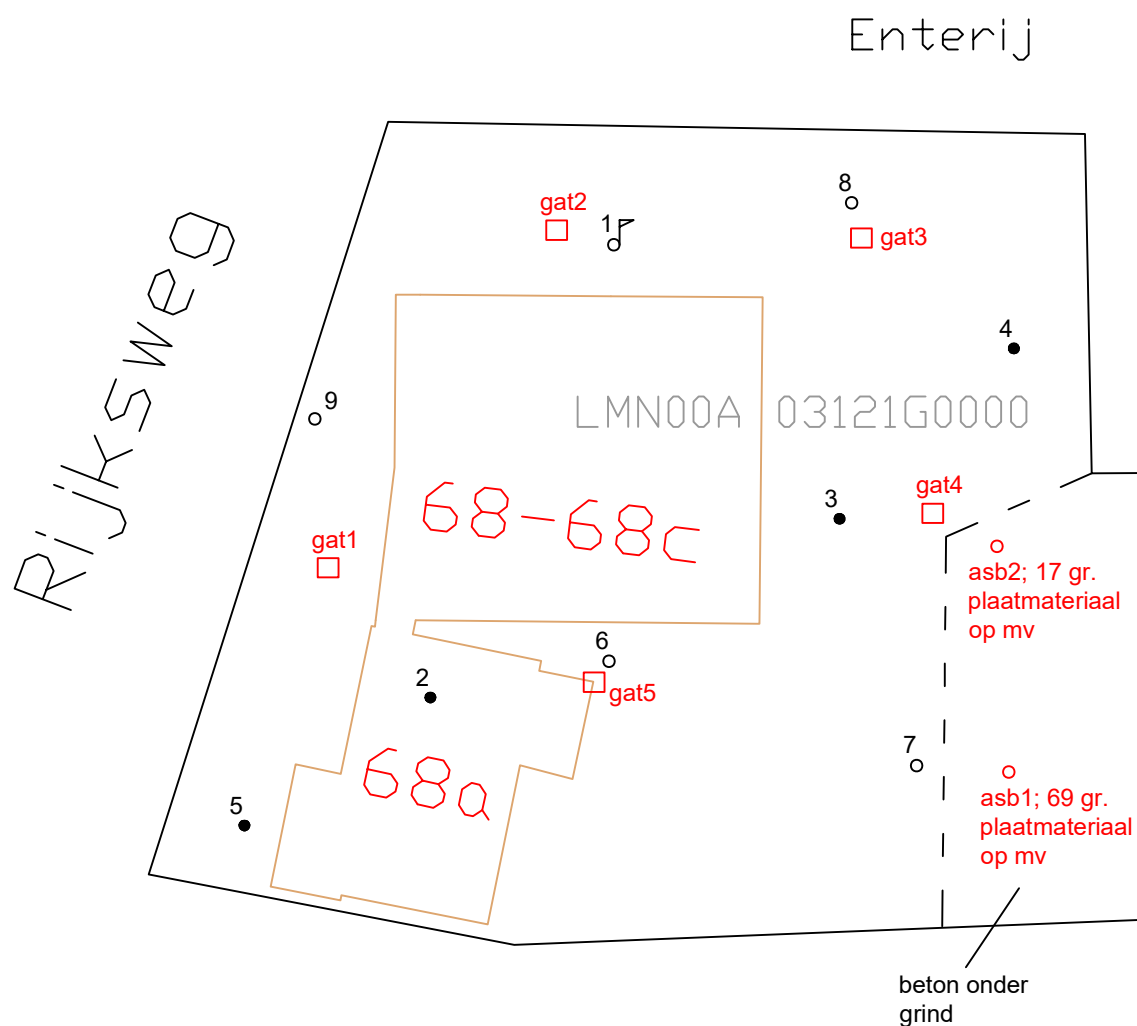
# BIJLAGE 2 LOKALE SITUATIE MET BOORPUNTEN/ASBESTGATEN

Gelijkmatig verdeeld over het terrein zijn handmatig met behulp van de Edelmanboor 5 grondboringen tot de grondwaterstand en 3 boringen tot 0,5 m -mv verricht. Daarnaast is 1 peilbuisboring verricht, waarin een filter is geplaatst.

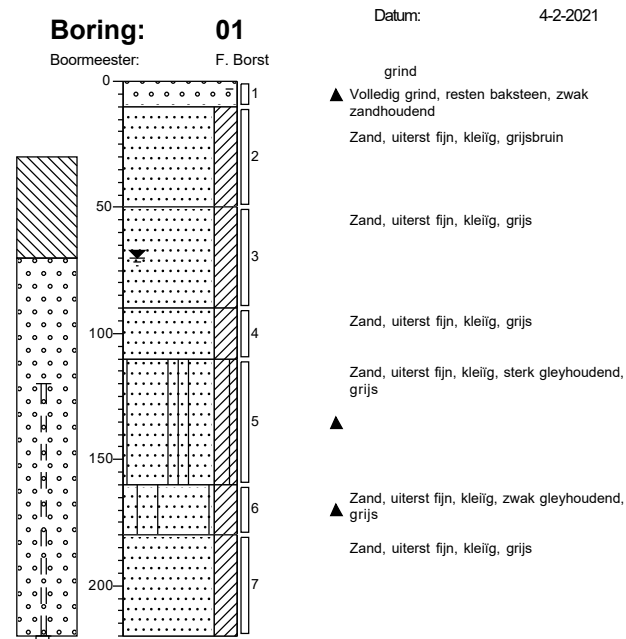
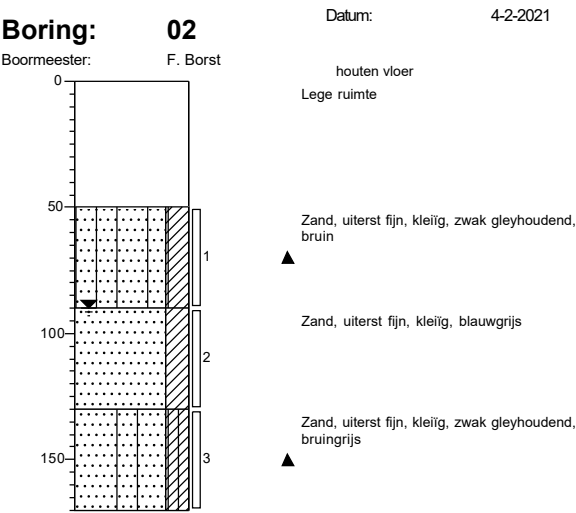
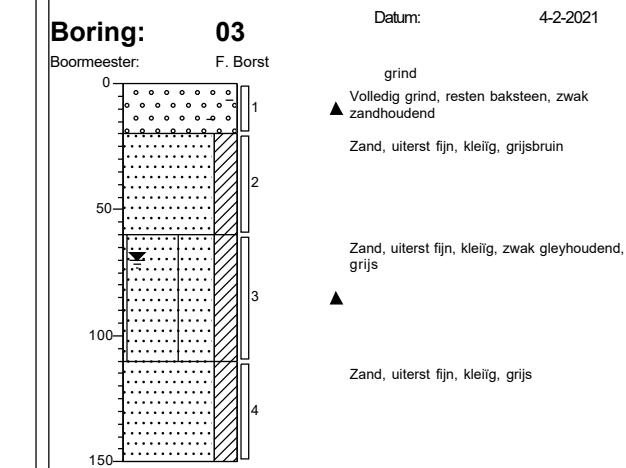
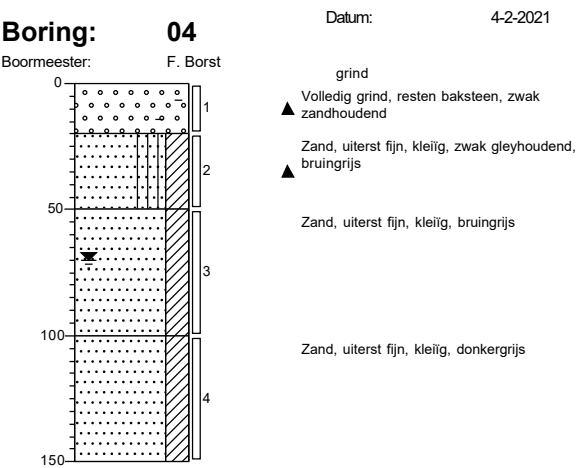
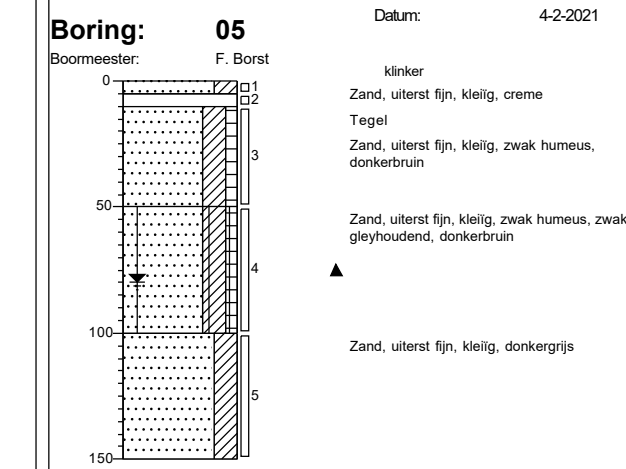
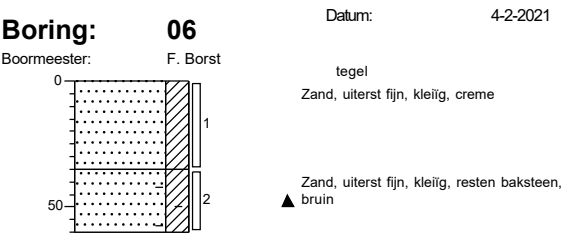
**Boring: 07**

Het algemene, kenmerkende bodemprofiel op de locatie tot een diepte van circa 2,2 m -mv bestaat overwegend uit kleiig, uiterst fijn zand.
