# **VERKENNEND BODEMONDERZOEK**

**DUSSELDORPERWEG 28**

**te LIMMEN**

Rapportnummer: 2023329

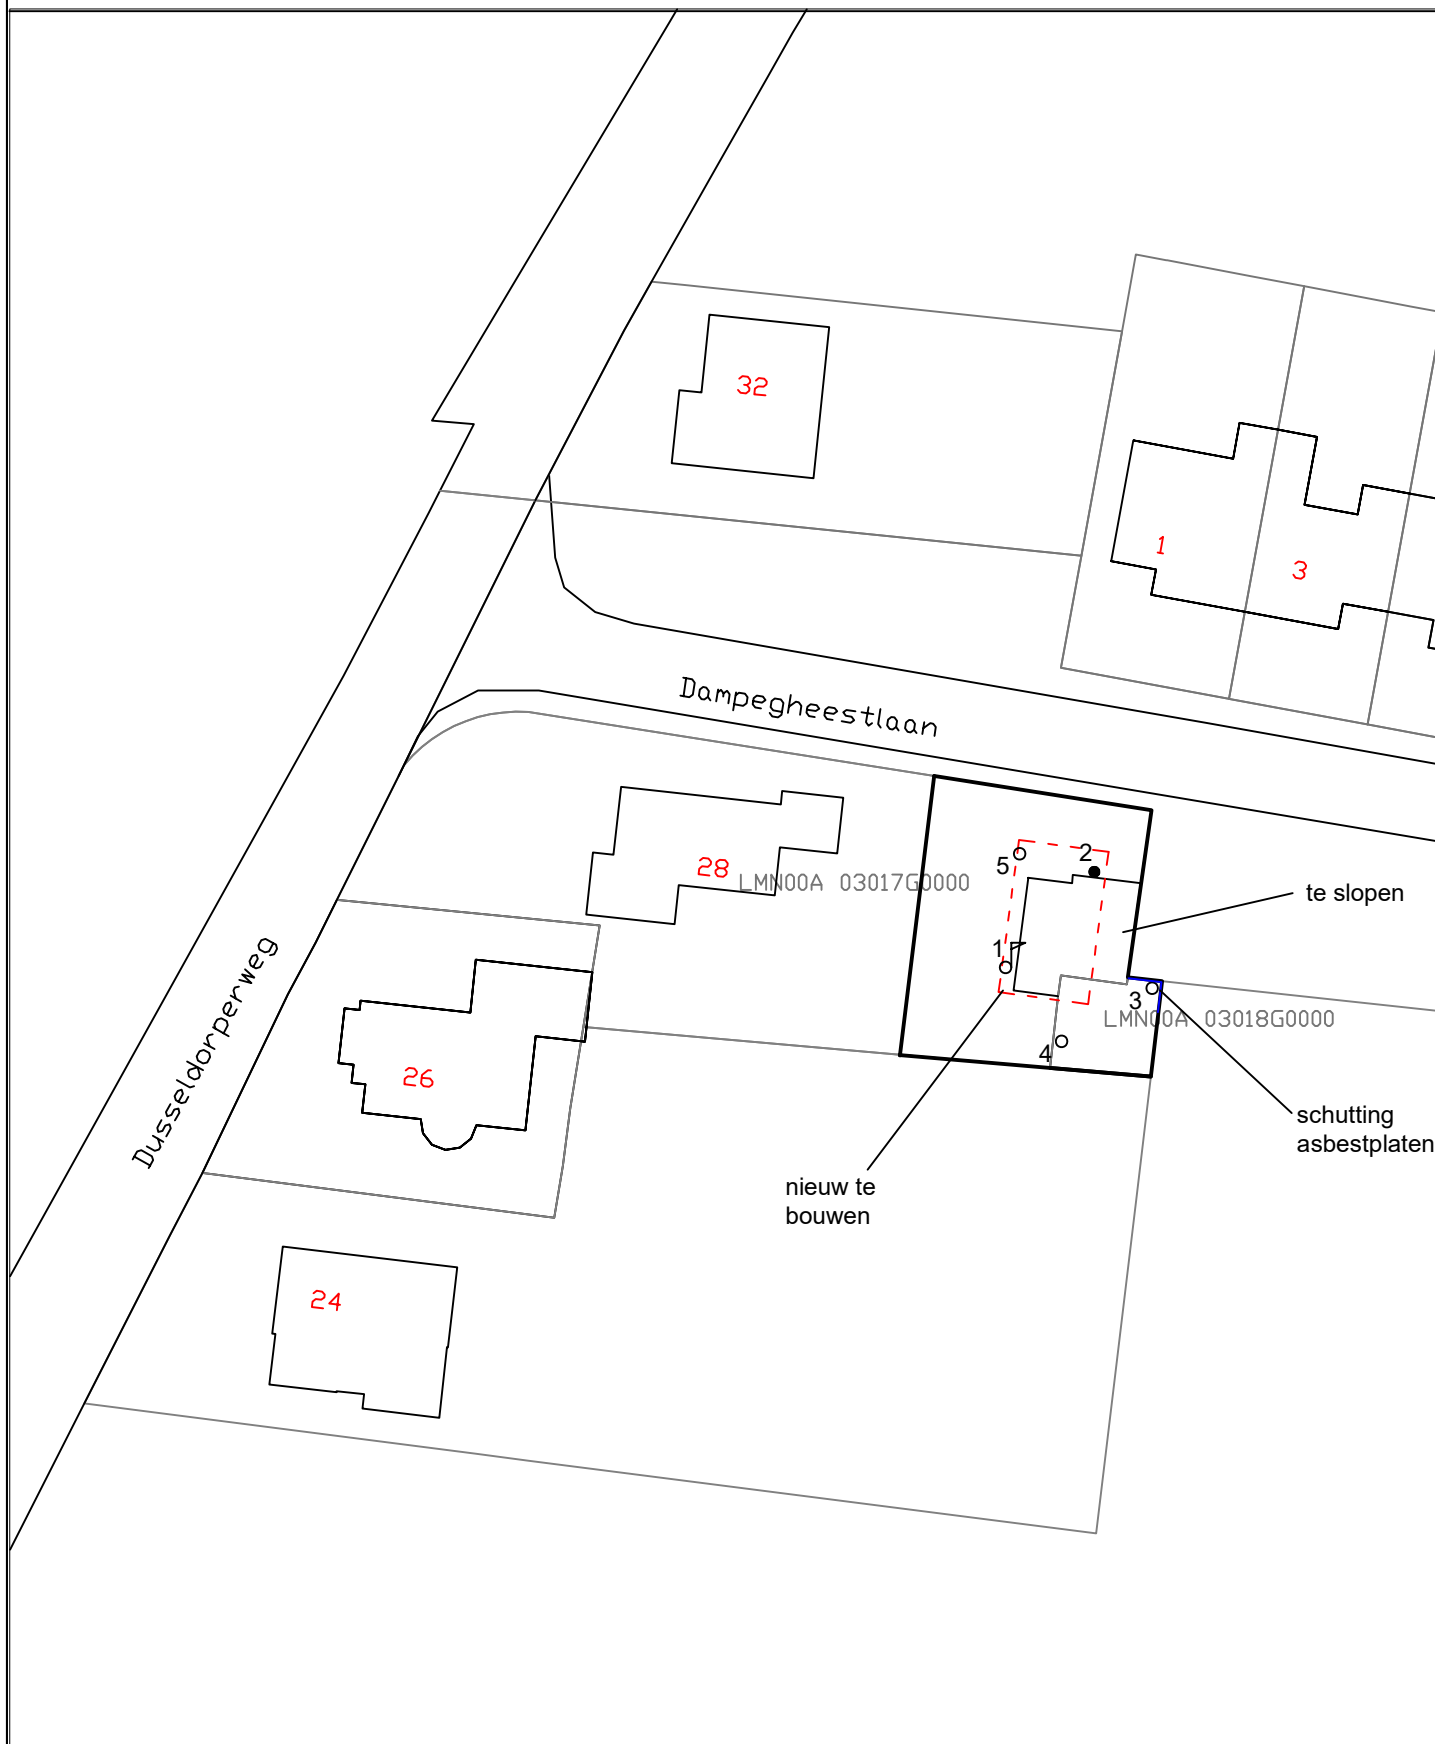
# BIJLAGE 2 LOKALE SITUATIE MET BOORPUNTEN

De boorpunten (1 t/m 5) zijn aangegeven op de situatietekening van bijlage 2. In bijlage 3 worden de beschrijvingen van de boringen, de peilbuis, de zintuiglijke waarnemingen en de monsternamen weergegeven. Zintuiglijk waarneembare afwijkingen ten aanzien van de aanwezigheid van bodemvreemde bijmengingen en de kleur van het bodemmateriaal zijn qua aard en mate beschreven.
