**PROJECT 35576**

**VERKENNEND BODEMONDERZOEK  
VISWEG/RIJKSWEG TE LIMMEN**

| <i>Titel</i> | Verkennd bodemonderzoek<br>Visweg/Rijksweg te Limmen<br><br><i>Versie 2 (BBK-toetsing en vhk toegevoegd)</i> |

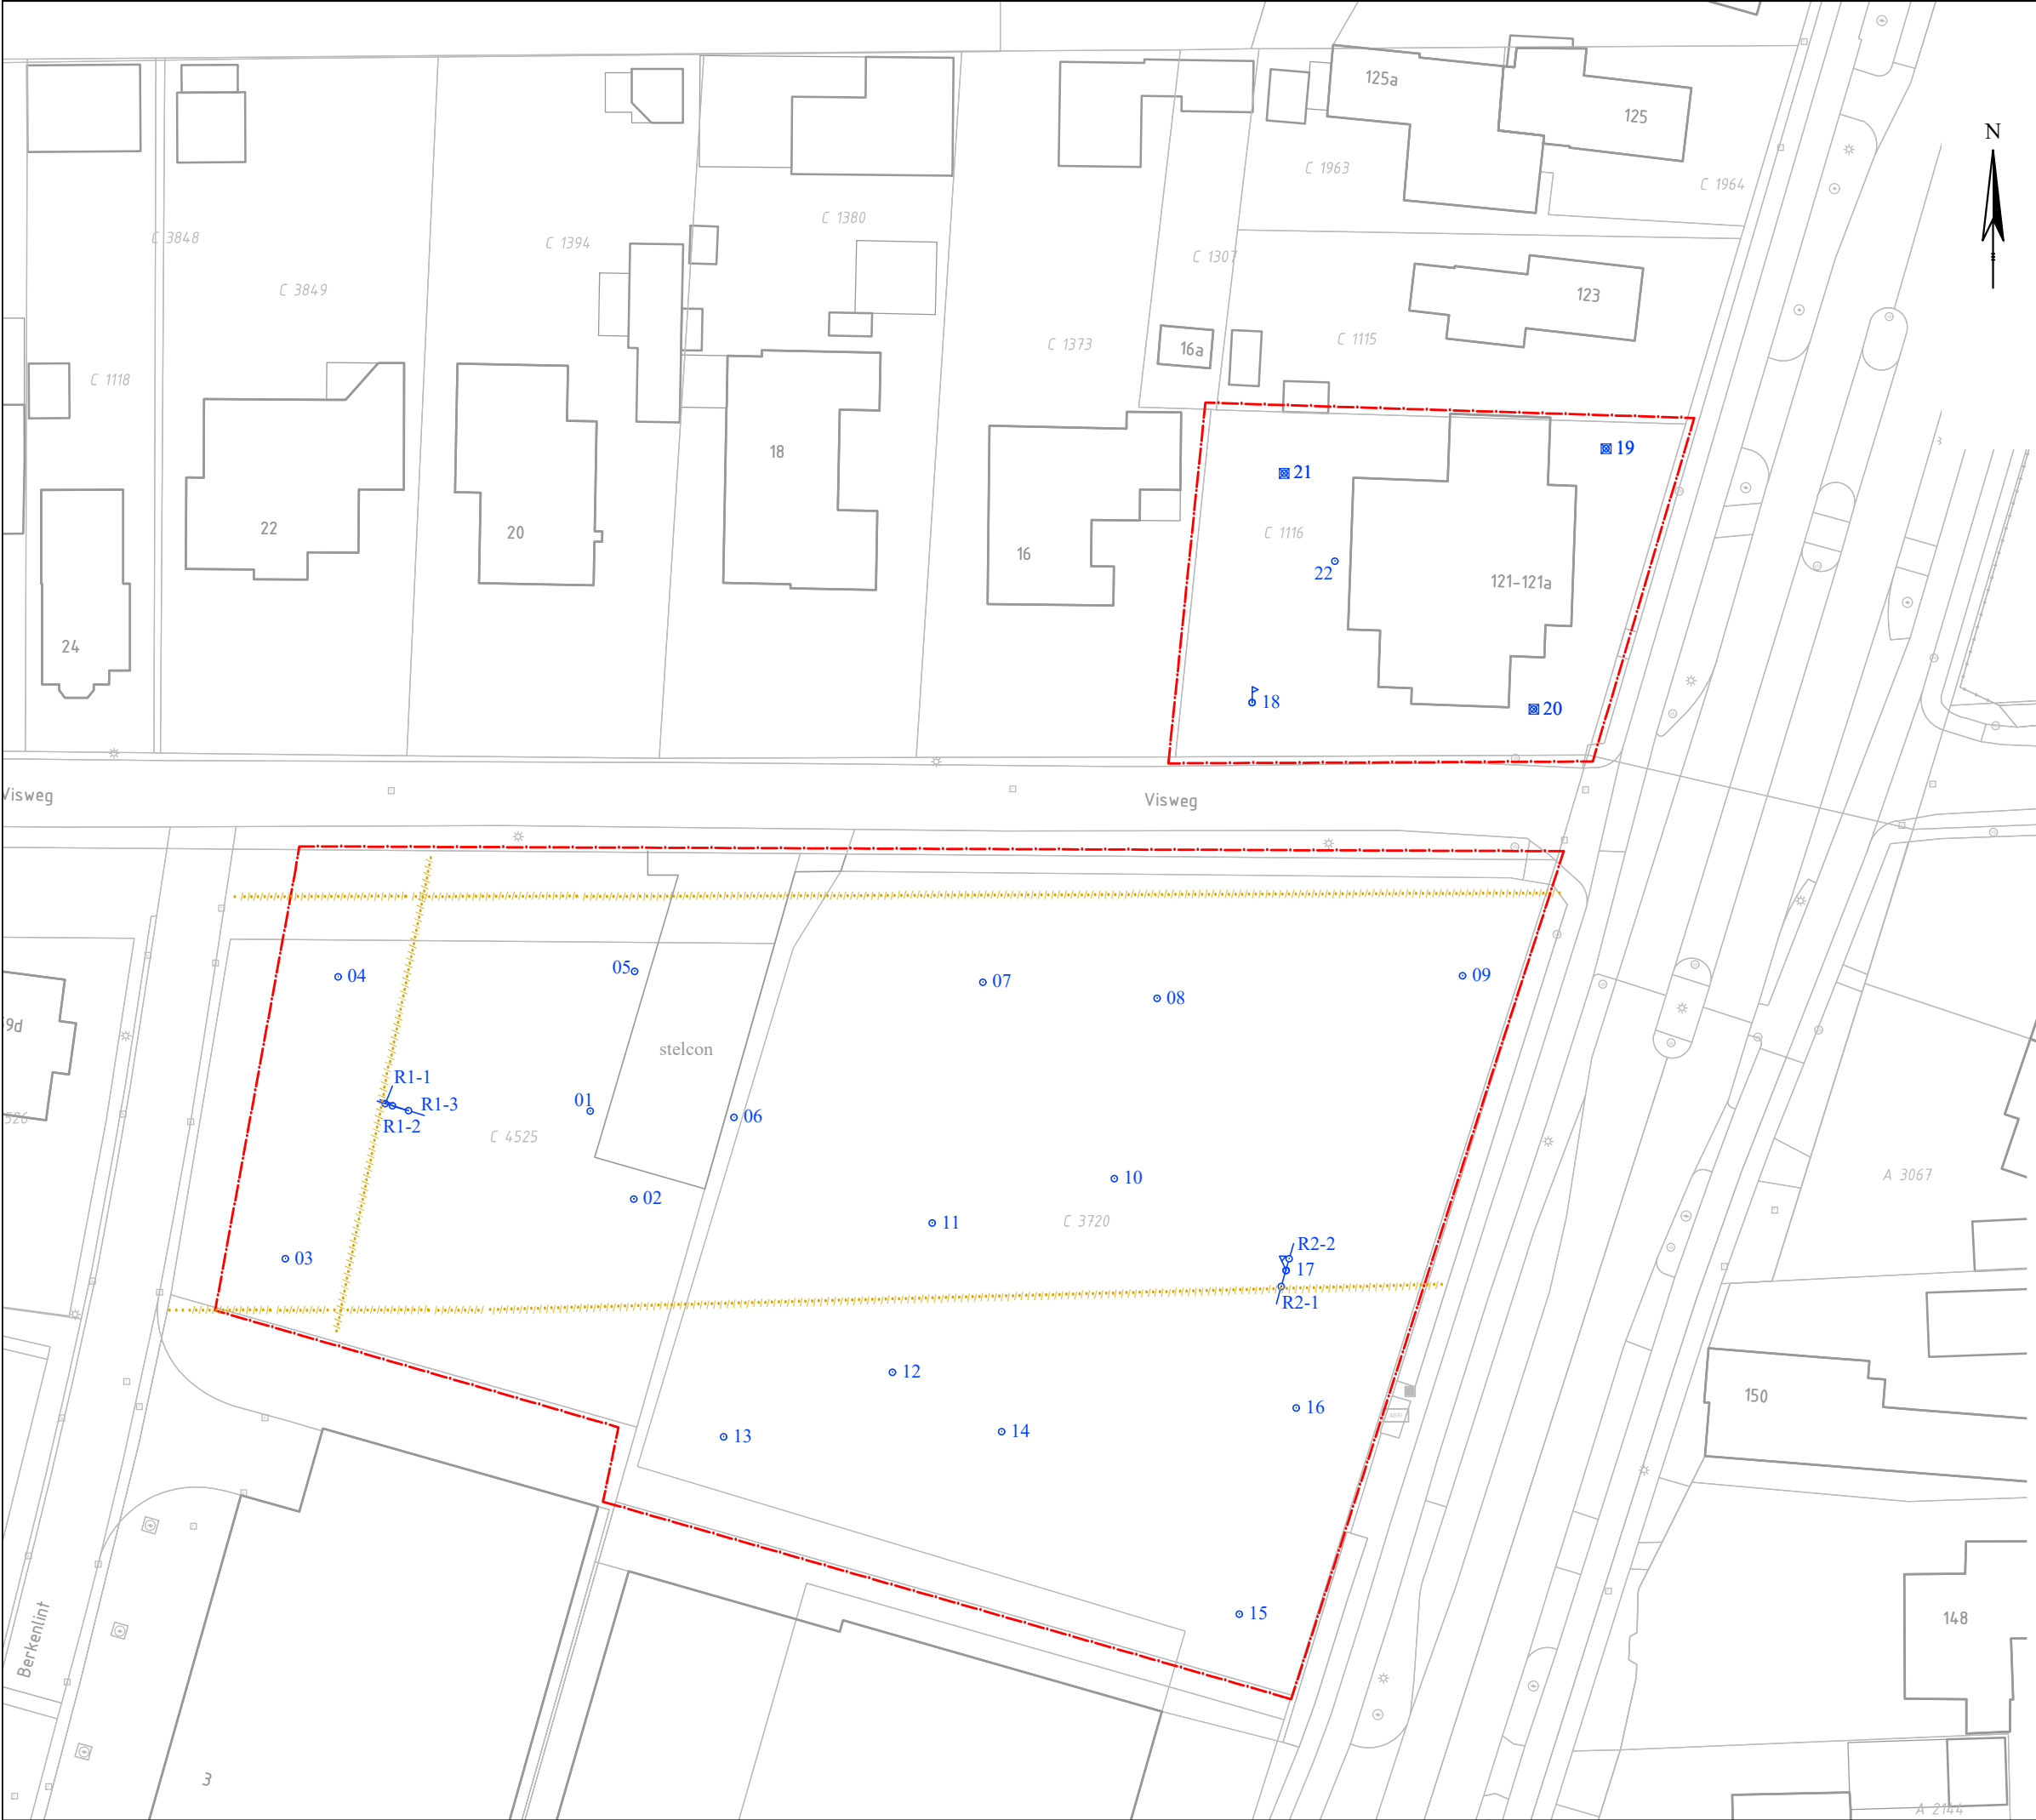
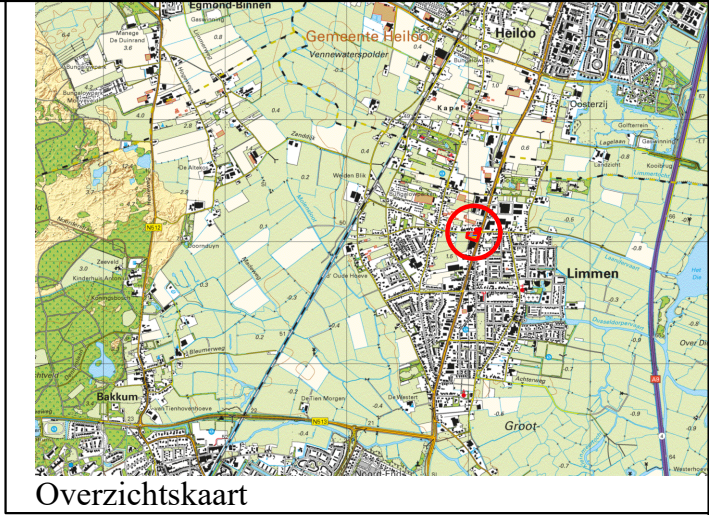
# BOORPUNTENKAART

Uit historisch kaartmateriaal is op te maken dat het zuidelijke terreindeel nooit bebouwd was. Omstreeks jaren '60 zijn twee sloten gedempt. De sloot aan de noordzijde van het perceel is recent in 2019 gedempt. Dit is af te lezen uit oude luchtfoto's. De globale ligging van de sloten is weergegeven in bijlage I.

Ter plaatse van de onderzoekslocatie zijn 22 boringen verricht (nrs. 01 t/m 22). De boringen zijn verspreid over de locatie verricht. Daarnaast zijn ter plaatse van de twee nog niet eerder onderzochte slootdempingen twee booraaian verricht (R1 en R2). De boringen 17 en 18 zijn voorzien van een peilbuis.

De ligging van de boringen, de peilbuizen en de inspectiegaten is weergegeven in bijlage I.

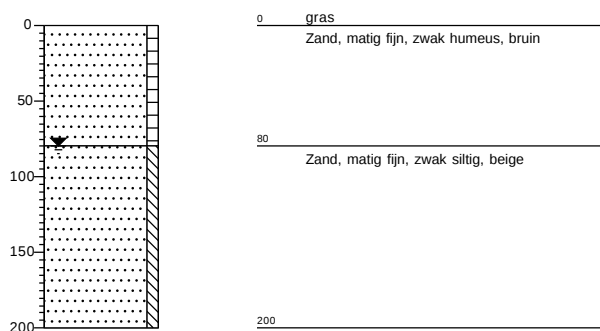
## Boring R1-1

In de bovengrond van zijn plaatselijk sporen baksteen en/of kolen aangetroffen. In de boringen ter plaatse van de gedempte sloten is geen dempingsmateriaal aangetroffen. Zeer plaatselijk zijn sporen aardewerk in de ondergrond waargenomen. Op het noordelijke perceel is plaatselijk een laag slakken aangetroffen (funderingslaag).
