# Min architectuur bna

Soort bericht: Bouwhistorisch onderzoek, concept

Betreft: Verbouw Pastorie gebouw,  
Dusseldorperweg 74,  
Limmen

| Project; | Pastorie gebouw RK Kerk, H. Cornelius,<br>Dusseldorperweg 74, Limmen. |

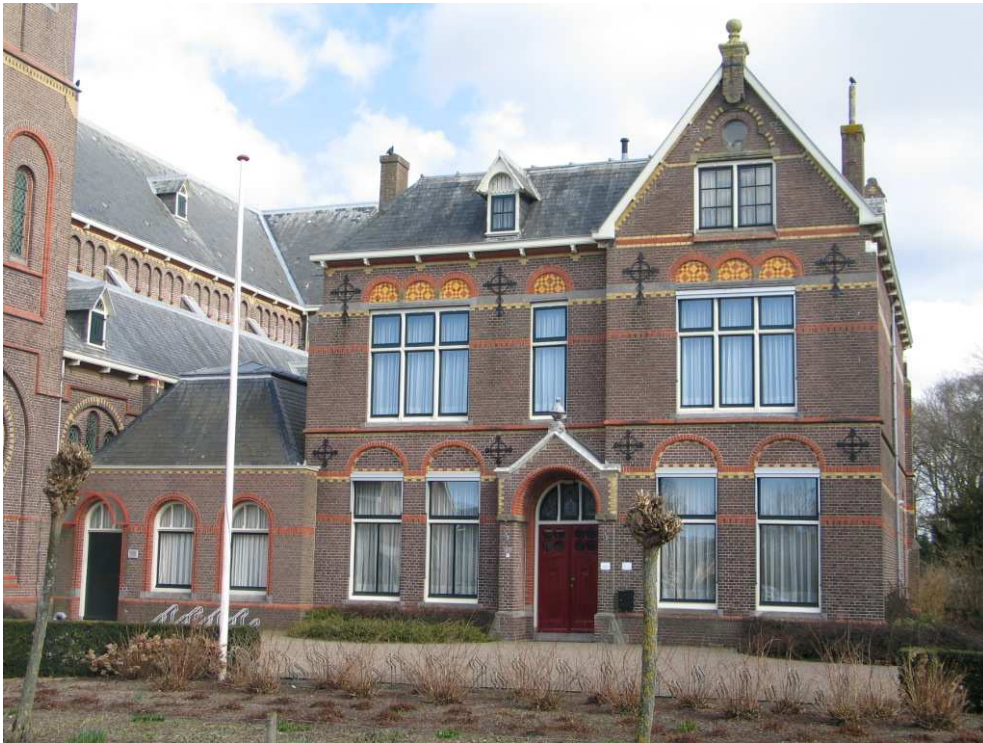
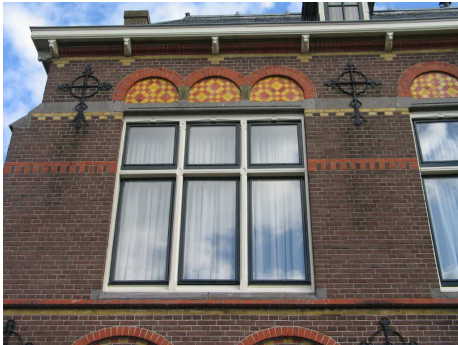
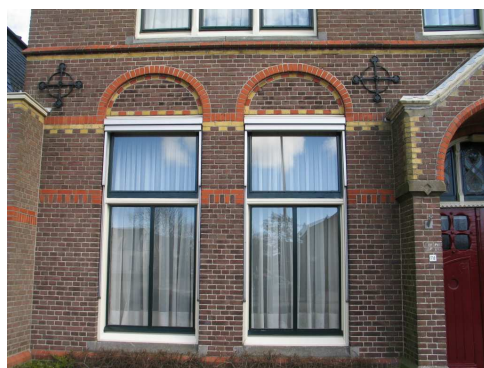
### voorgevel pastorie - west -

De voorgevel van de pastorie is nagenoeg onaangetast gebleven in eclectische stijl, behalve dat er enkele schoorstenen zijn aangepast en is er screendoek zonweringen aangebracht. Er zijn wel enige 'zetting' verschijnselen in de gevel aanwezig.

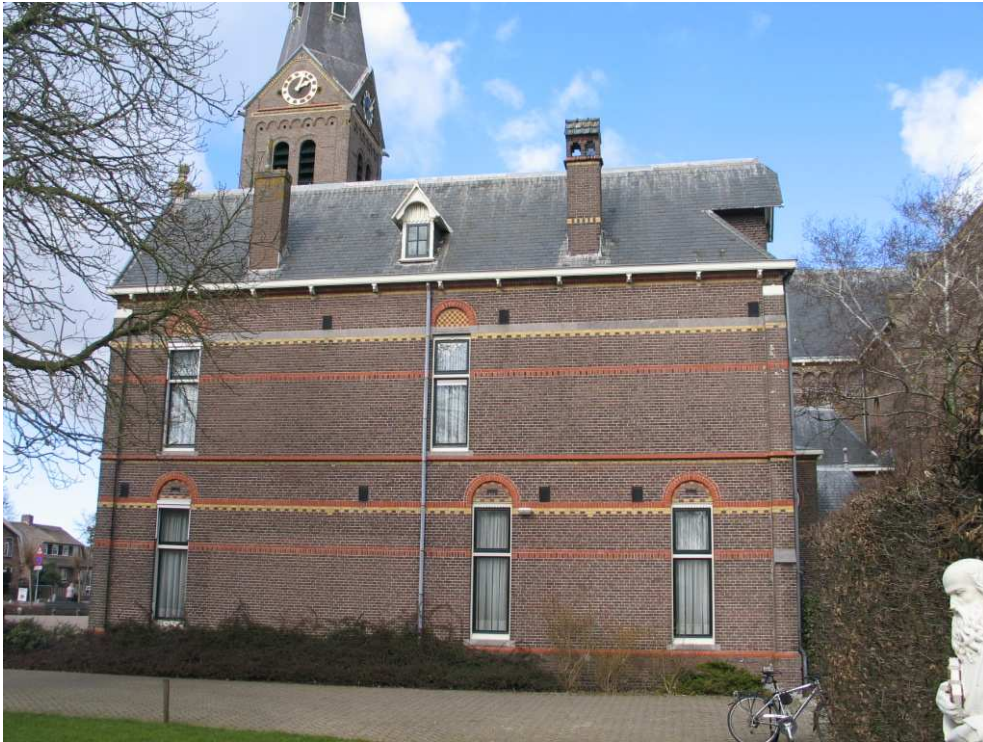
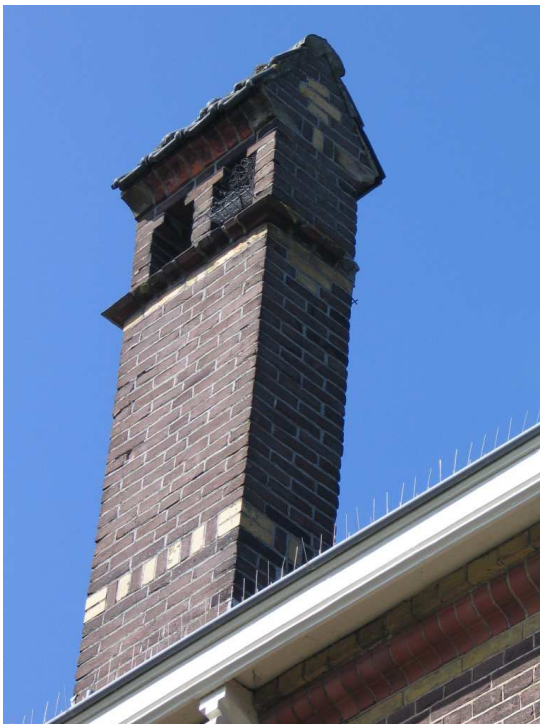
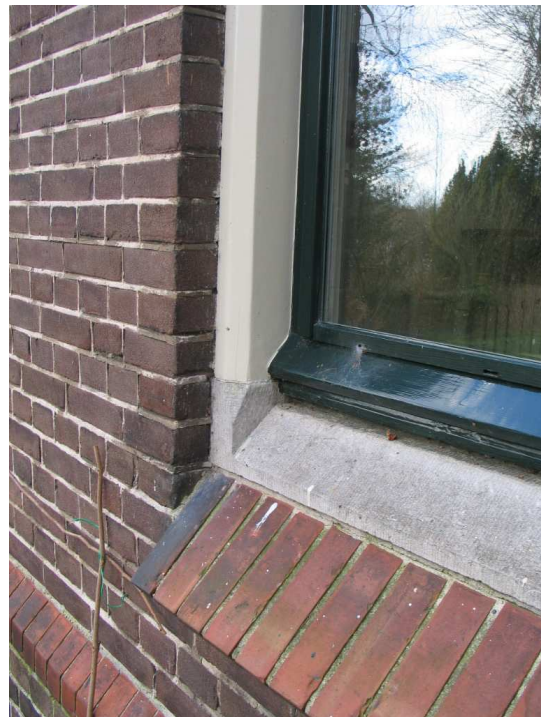
**zijgevel pastorie - zuid -**

De zijgevel van de pastorie is vrijwel intact gebleven in eclectische stijl. In de voorste kamer is screendoek zonwering aangebracht voor de ramen. Ter plaatse van het grote blinde gevelvlak op maaiveld niveau heeft tussen de ramen oorspronkelijk een plantenkast gestaan. Hierover is geen informatie meer aanwezig.

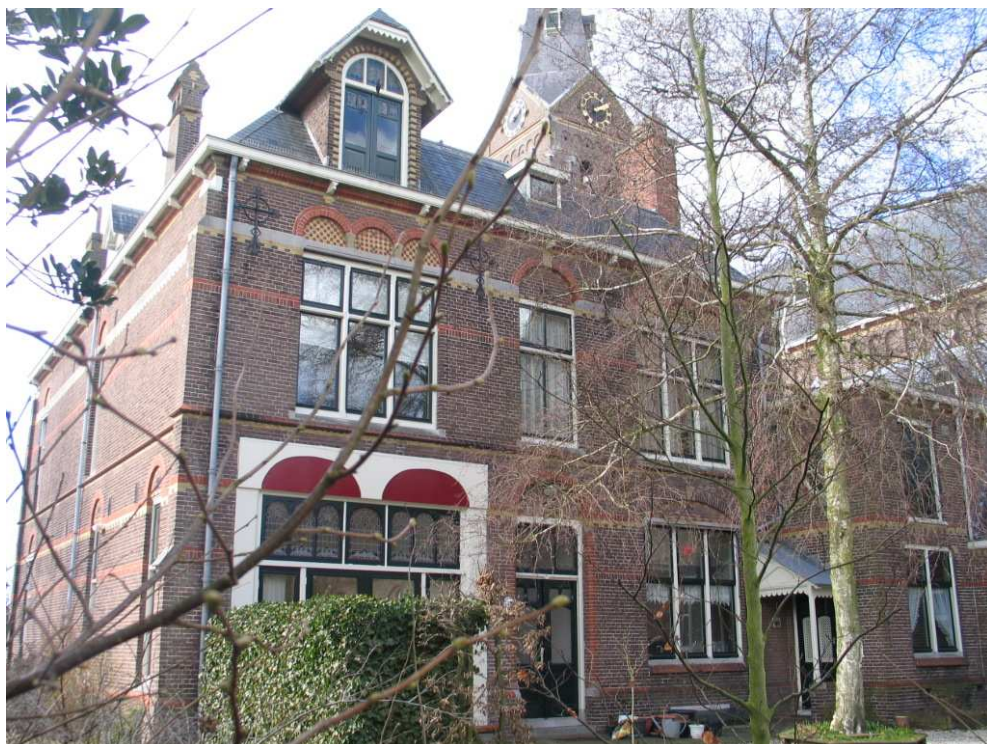
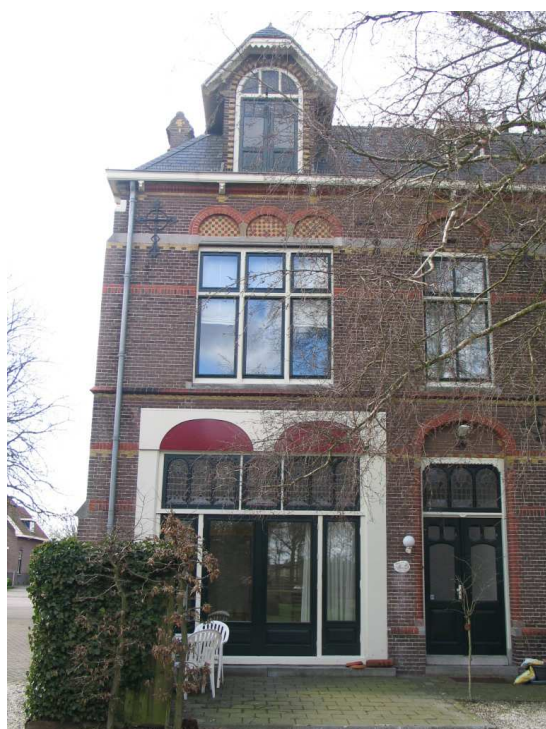
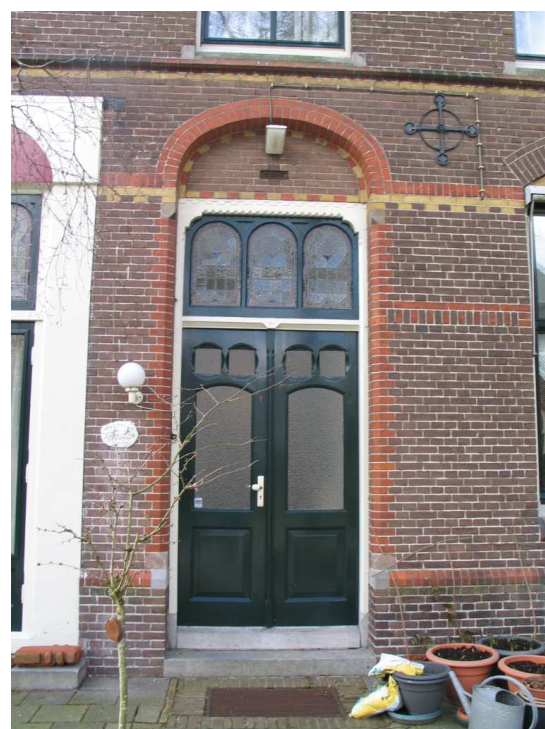
achtergevel pastorie - oost -

De achtergevel van de pastorie is vrijwel in tact gebleven in eclectische stijl. Ter plaatse van het grote witte gevelvlak heeft een serre gestaan. De afmeting hiervan is teruggekomen in de maatvoeringen van het buitenterras. Verder is hierover geen informatie meer beschikbaar.

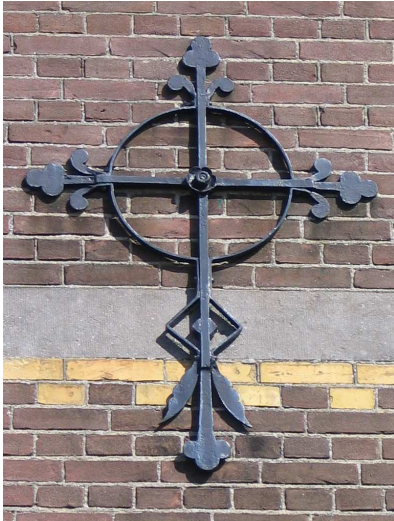
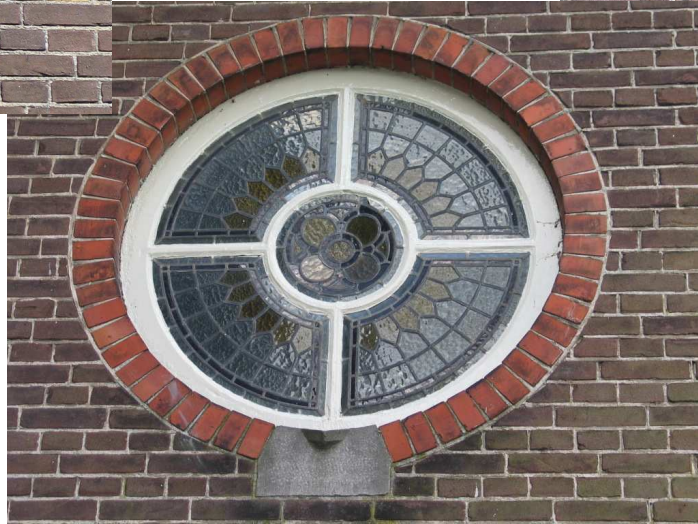
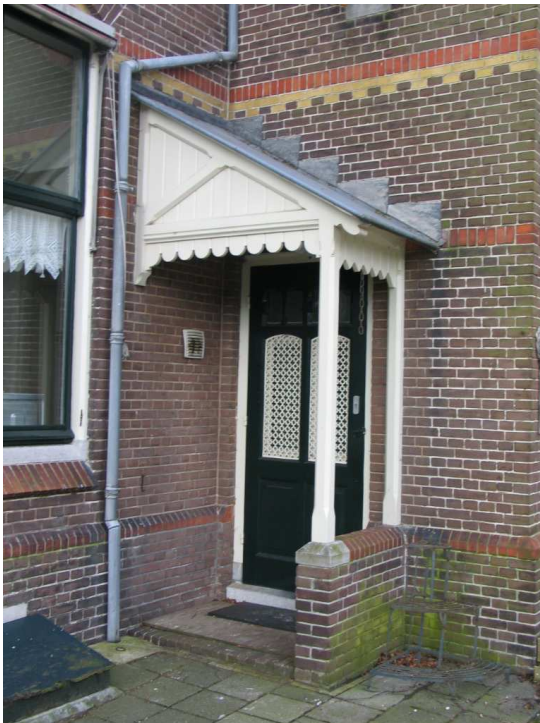
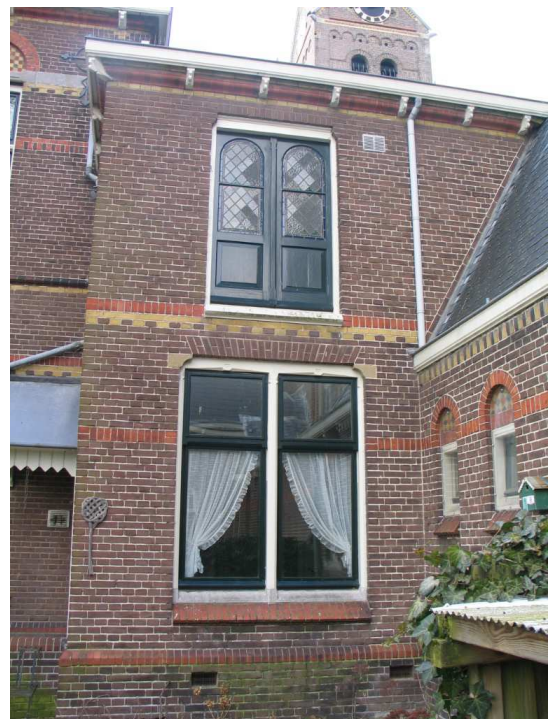
De achtergevel van de pastorie heeft een 'achterom' met luifel ( zie foto). Op het maaiveld niveau is een kelderkoekoek betimmering.

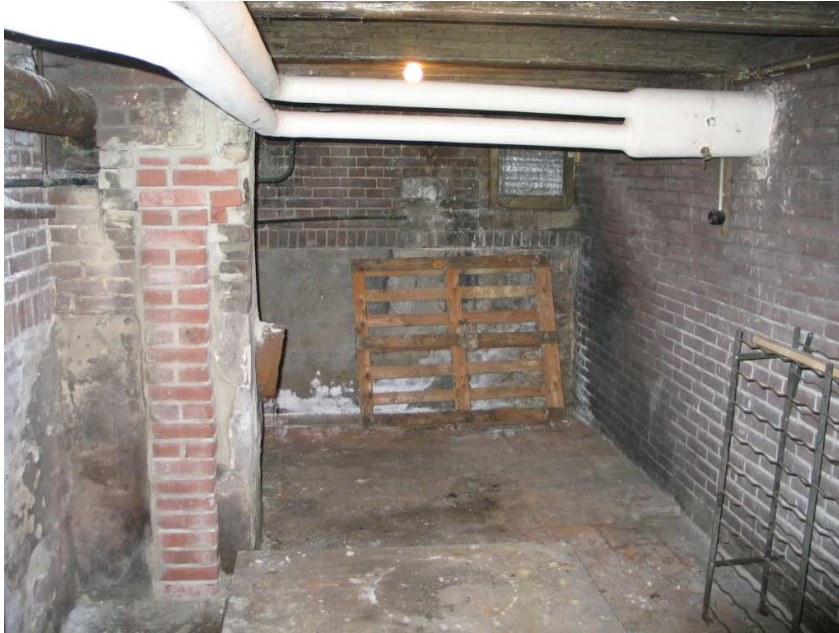
#### **ketelruimte**

De kelder is een volledig gemetselde kelder en heeft nog het oorspronkelijk karakter, met nissen voor de opslag van eten en drinken en een apart gedeelte als ketelruimte.

De vloer bestaat uit; plavuizen tegels in rechte banen.

De wanden bestaan uit; metselwerk plaatselijk in de plint gestut.

Het plafond bestaat uit; gebogen schoon metselwerk rustend in stalen draagbalken.

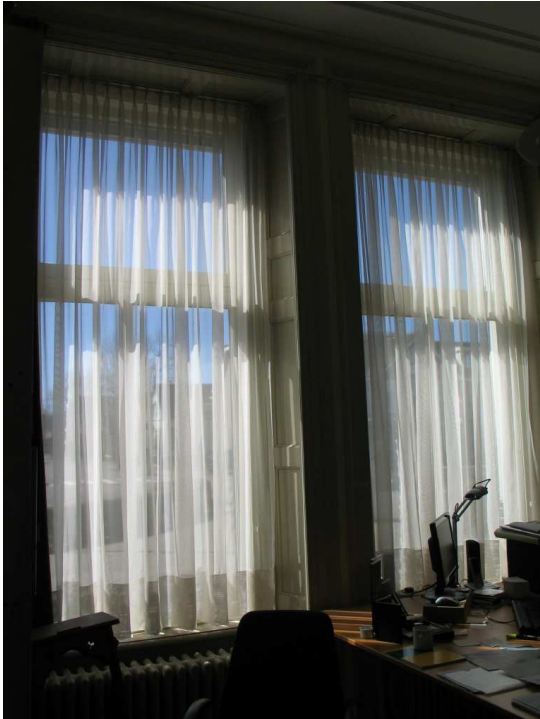
### **kantoor**

Het kantoor is oorspronkelijk de spreekkamer van de pastoor.

De vloer bestaat uit; houten delen met daarover marmoleum vloerafwerking op ondertapijt tegels.

De wanden bestaan uit; stucwerk met diverse figuraties, glad gesausd.

Het plafond bestaat uit; stucwerk met diverse figuraties, omlijsting, glad gesausd.

Deze ruimte is zowel in zijn detaillering als afwerkingen in wand en plafond in oorspronkelijke staat en is dan ook gearceerd aangegeven op de plattegrond.( zie blz 13)

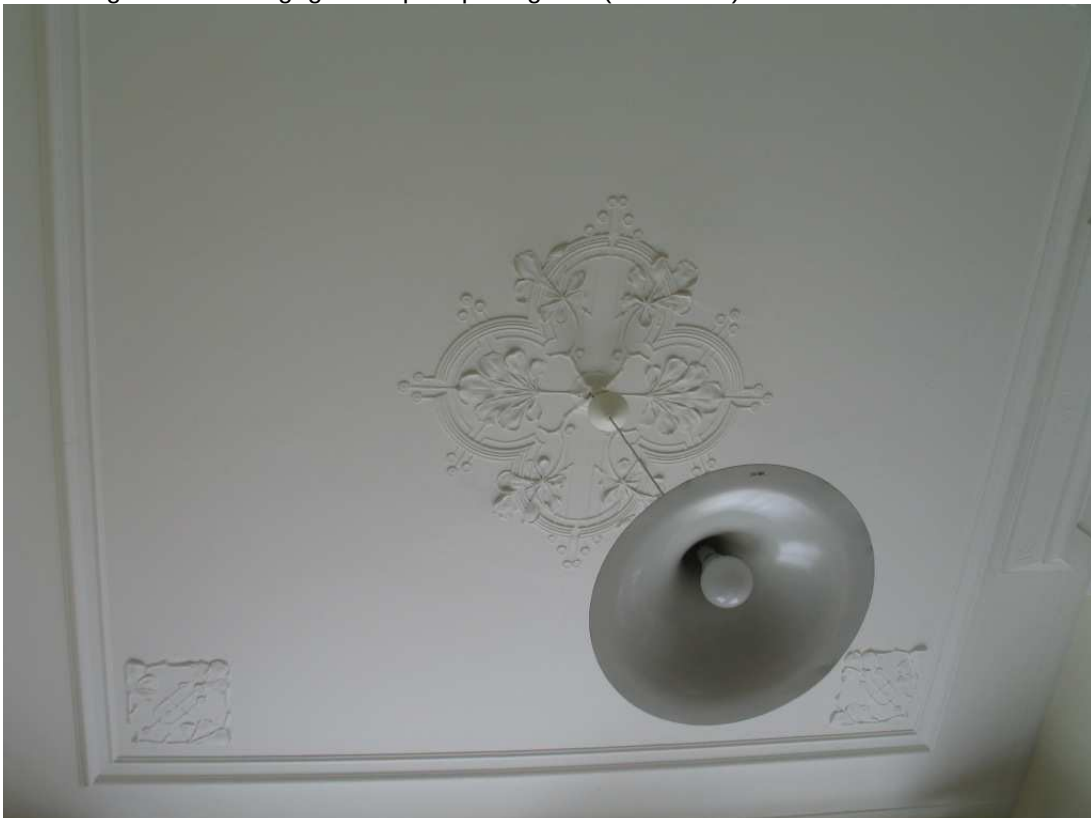
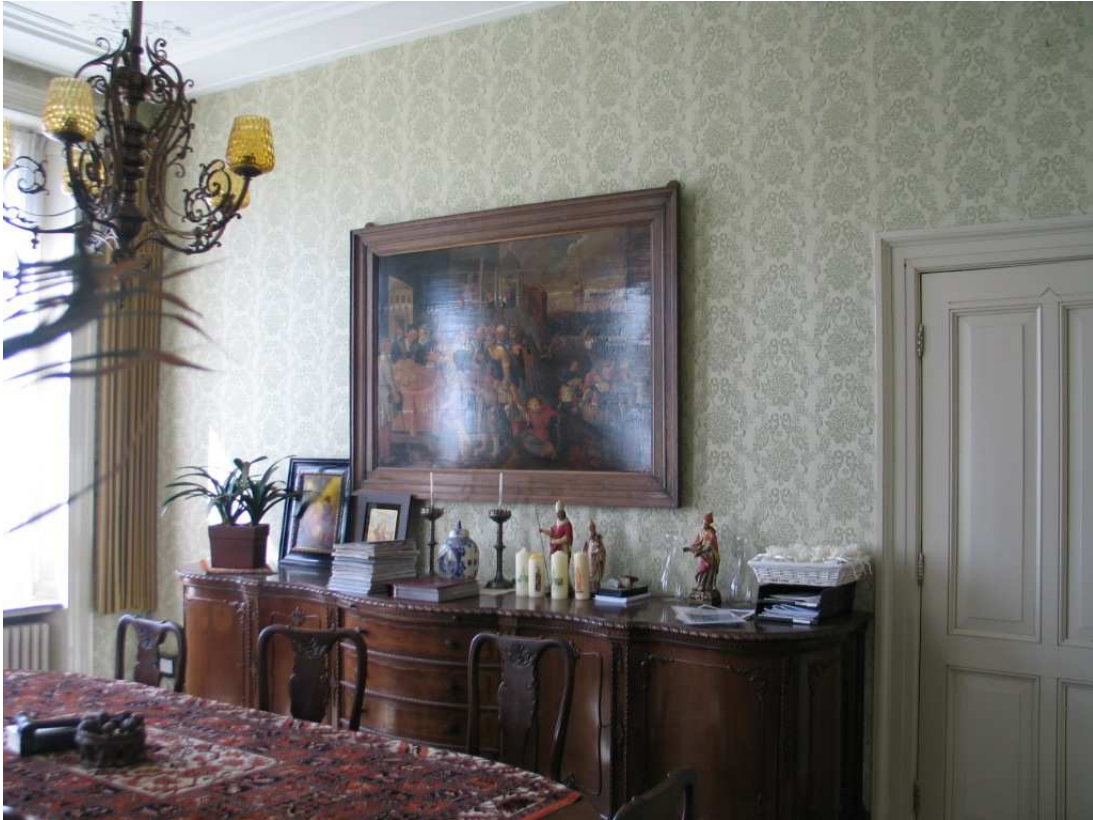
#### **voorkamer**

De voorkamer is oorspronkelijk de huiskamer van de pastoor.

Deze ruimte is zowel de vergaderruimte voor het parochiebestuur als de ontvangstkamer voor de parochianen. De ruimte is zowel in zijn detaillering als afwerkingen in wand en plafond in oorspronkelijke staat.

De vloer bestaat uit; houten delen met daarover vloertapijt vloerafwerking op ondertapijt tegels.

De wanden bestaan uit; stuc werk afgewerkt met gefigureerd behang.

Het plafond bestaat uit; stucwerk met diverse figuraties en omlijsting, glad gesausd.

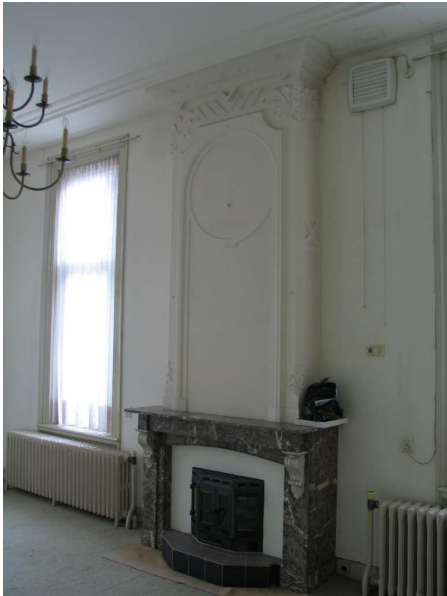
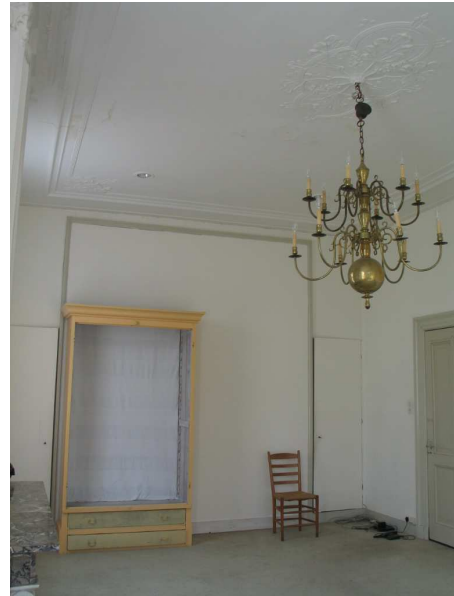
### **grote kamer**

De grote kamer oorspronkelijk 'zaal' genoemd, wordt als bijeenkomst- en vergaderruimte voor de parochie en haar bestuur gebruikt.

Deze ruimte is zowel in zijn detaillering als afwerkingen in wand en plafond in oorspronkelijke staat.

De vloer bestaat uit; houten delen met daarover vloertapijt afwerking op ondertapijt tegels.

De wanden bestaan uit; stucwerk voor zien van figuraties, glad gesausd.

Het plafond bestaat uit; stucwerk met diverse figuraties en omlijsting, glad gesausd.

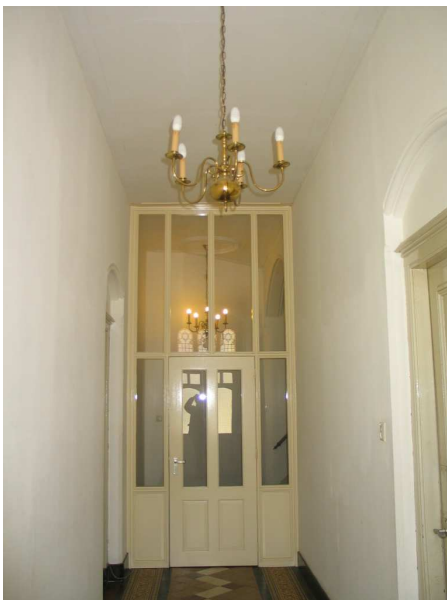
### **gang - trappenhuis**

De gang en het trappenhuis zijn zowel in hun detaillering als afwerkingen in vloer, wand en plafond in originele staat.

De vloer bestaat uit; diagonaal in kleurfiguur gelegde dhg vloertegels  $\pm 150 \times 150$  mm, met paspartout omranding.

De wanden bestaan uit; stucwerk met profilering, glad gesausd.

Het plafond bestaat uit; glad plafond met plintlijst van stucwerk, glad gesausd.

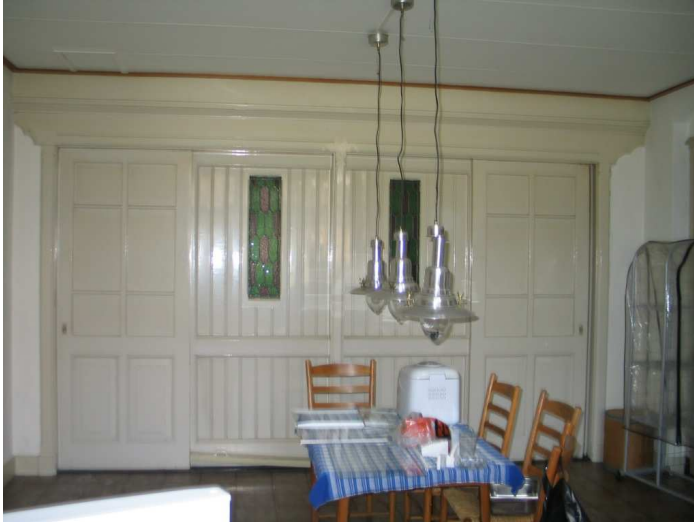
### **keuken**

De keuken is oorspronkelijk ook keuken.

En heeft oorspronkelijke details, vooral in de wanden, zoals de foto's aangeven.

Het plafond en de vloer zijn aangepast in de tijd.

De vloer bestaat uit; houten delen met daarover marmoleum op ondertapijt tegels.

De wanden bestaan uit; stucwerk, glad gesausd.

t.p.v. het aanrechtblok is gefigureerd wandtegelwerk tot  $\pm 150$  cm hoogte.

Het plafond bestaat uit; gipsplaat gesausd, verlaagd aangebracht.

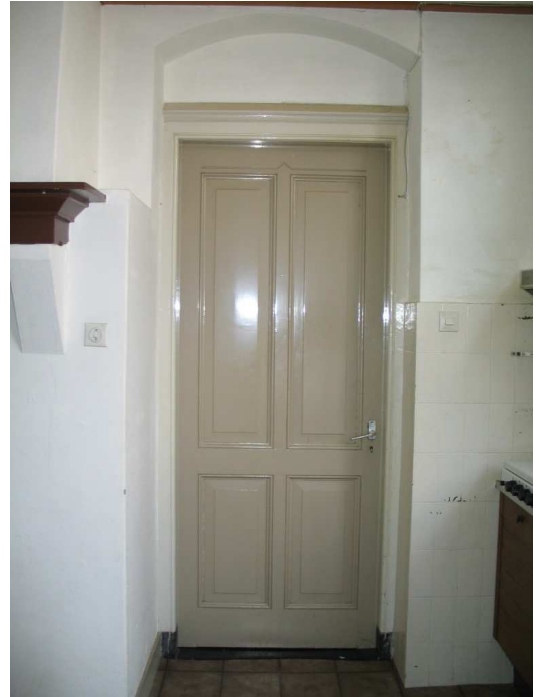
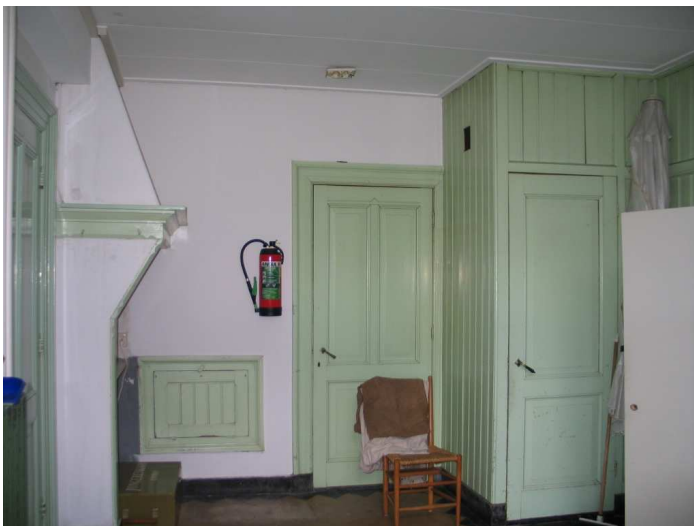
### **bijkeuken**

De bijkeuken is oorspronkelijk ook de bijkeuken

En heeft de oorspronkelijke details in de wanden en de vloer, zoals de foto's aangeven.

Het plafond is aangepast in de tijd.

De vloer bestaat uit; diagonaal in kleurfiguur gelegde dhg vloertegels  $\pm 150 \times 150$  mm, met paspartout omranding.

De wanden bestaan uit; stucwerk, glad gesausd.

t.p.v. waterpomp zijn glad geglaazuurde wandtegels werk op plint tot  $\pm 160$  cm hoogte.

Het plafond bestaat uit; gipsplaat gesausd, verlaagd aangebracht.

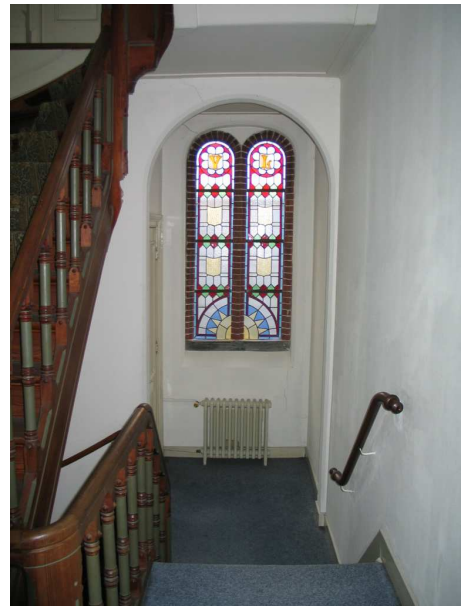
### gang - trappenhuis

Deze ruimten zijn, vanaf de begane grond tot aan de zolder verdieping, zowel in hun detaillering als afwerkingen in vloer, wand, plafond en beglazingen in oorspronkelijke staat..

De vloer bestaat uit;

begane grond; diagonaal in kleurfiguur gelegde dhg vloertegels  $\pm 150 \times 150$  mm, met paspartout omranding.

verdiepingen; bestaan uit houten delen met daarop looptapijt op ondertapijt tegels.

De wanden bestaan uit; stucwerk met profilering, glad gesausd.

De trap is gefigureerd en beschilderd, tevens voorzien van traploper met figuratie.

Het plafond bestaat uit; glad plafond met plintlijst van stucwerk, glad gesausd.

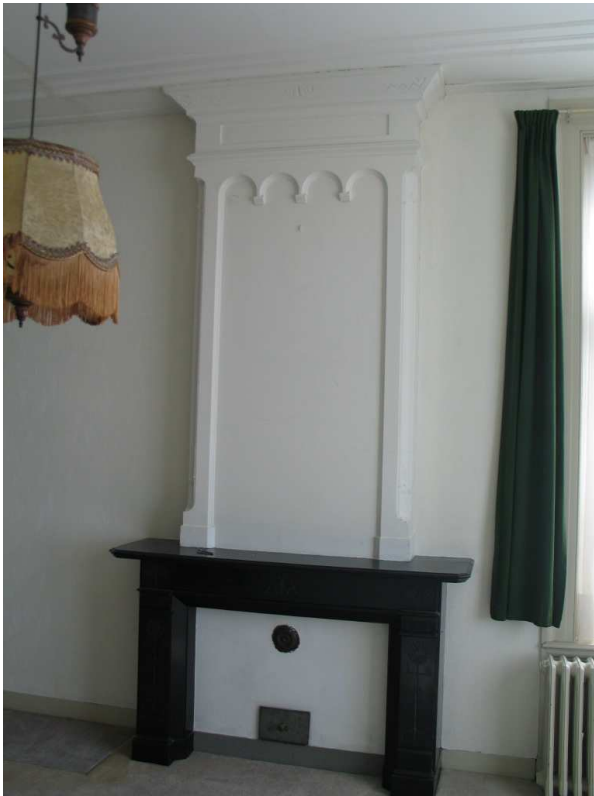
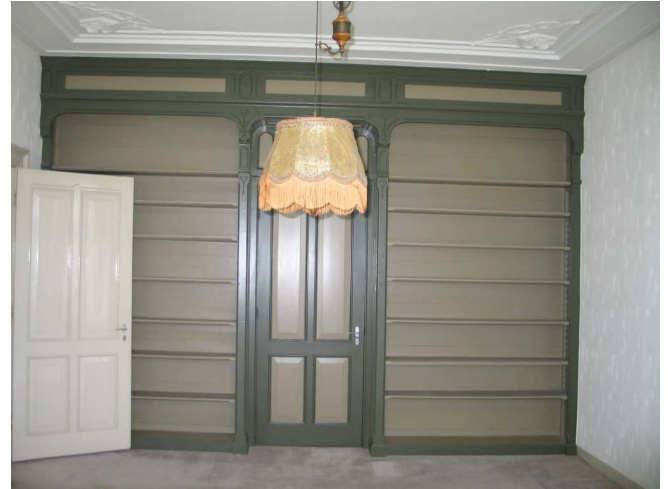
### **kamer 1.**

Deze kamer is oorspronkelijk bedoeld als studeerkamer van de pastoor, nu als slaapkamer in gebruik. Deze ruimte is zowel in zijn detaillering als afwerkingen in wand en plafond in oorspronkelijke staat. De vloer bestaat uit; houten delen met daarover vloertapijt vloerafwerking op ondertapijt tegels. De wanden bestaan uit; stucwerk met diverse figuraties, glad gesausd. Een wand is bekleed met een houten boekenkast met dekkend schilderwerk. Het plafond bestaat uit; stucwerk met diverse figuraties en omlijsting, glad gesausd. Deze kamer is dan ook gearceerd aangegeven op de plattegrond.( zie blz.19)

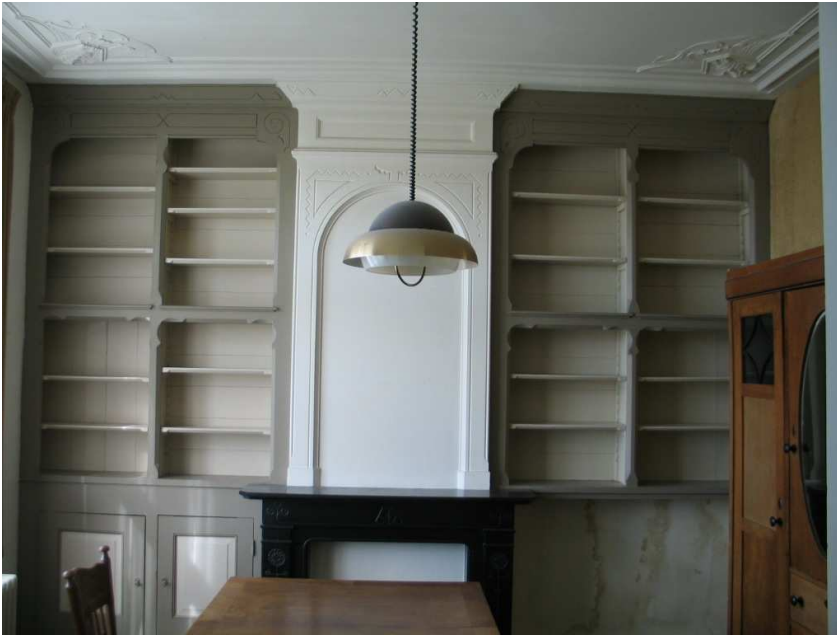
#### **kamer 4.**

Deze kamer is oorspronkelijk bedoeld als kapelkamer voor de pastoor, nu werkkamer.  
 Deze ruimte is zowel in zijn detaillering als afwerkingen in vloer, wand en plafond in oorspronkelijke staat.  
 De vloer bestaat uit; houten delen met daarover vloertapijt vloerafwerking op ondertapijt tegels.  
 De wanden bestaan uit; stucwerk met diverse figuraties, glad gesausd.  
 Een wand is bekleed met houten boekenkast met dekkend schilderwerk.  
 Het plafond bestaat uit; stucwerk met diverse figuraties en omlijsting, glad gesausd.  
 Deze kamer is dan ook gearceerd aangegeven op de plattegrond.( zie blz.19)

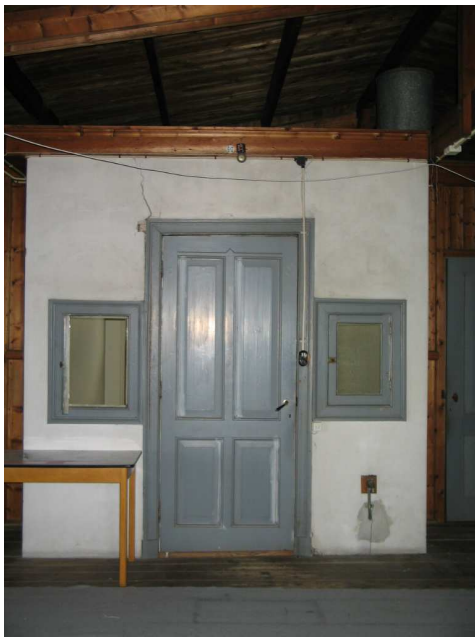
**entree naar trappenhuis**

De zolder is oorspronkelijk bedoeld als bergzolder en verblijf voor dienstpersoneel.  
Deze ruimte is zowel in zijn detaillering als afwerkingen in vloer, wand en plafond in oorspronkelijke staat.  
De vloer bestaat uit; houten delen, onbehandeld.  
De wanden bestaan uit; stucwerk.  
t.p.v. dienstkamers; wanden van houten delen, beschilderd.  
Het plafond bestaat uit; houten delen, onbehandeld.  
t.p.v. dienstkamers; plafonds van houten delen, beschilderd.  
De houten dakconstructie is intact.  
En is dan ook gearceerd aangegeven op de plattegrond.( blz 23)

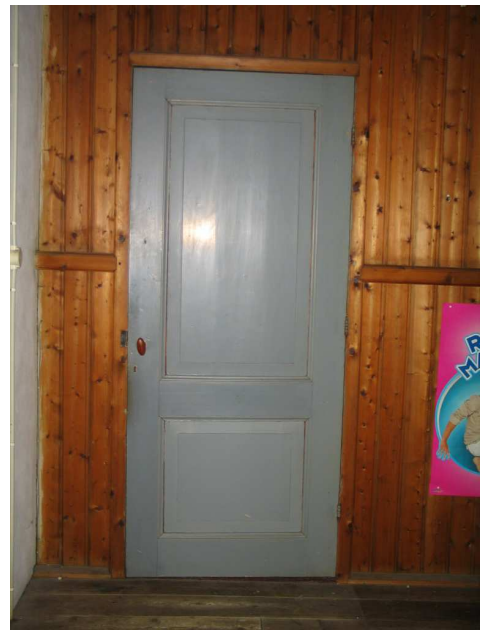
**entree kamer dienstpersoneel**

De zolderruimte is in oorspronkelijke staat, met zichtbaar de houtconstructies. Op de zolder etage zijn 2 kamers gerealiseerd voor het dienstpersoneel (meestal dames). Later is een technische ruimte ingebouwd op zolder. De zolder zelf is in oorspronkelijke staat wat betreft de wand- en plafond afwerkingen. Het houtwerk van de kap is gaaf te noemen en niet aangetast. Verder voorziet de zolder op de voor- en achtergevel in een dakuitbouw met oorspronkelijke detaillering en beglazingen.
