Projectnummer: 362881

## Startingerweg fase 2, Akersloot

Historisch onderzoek

Opdrachtgever:  
Middenduin Akersloot B.V.  
Ampèrestraat 11  
1976 BE IJMUIDEN

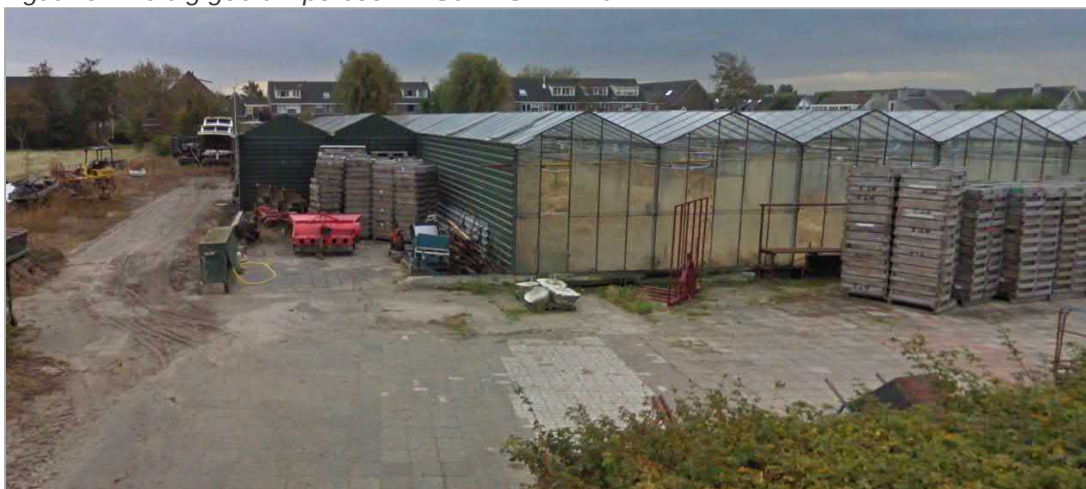
Het onderzoeksgebied is op dit moment in gebruik als landbouwgebied met enkele woonhuizen. Op perceel AKS01 - G – 2710 zijn kassen aanwezig.

*Figuur 3-1 huidig gebruik perceel AKS01 - G – 2710*

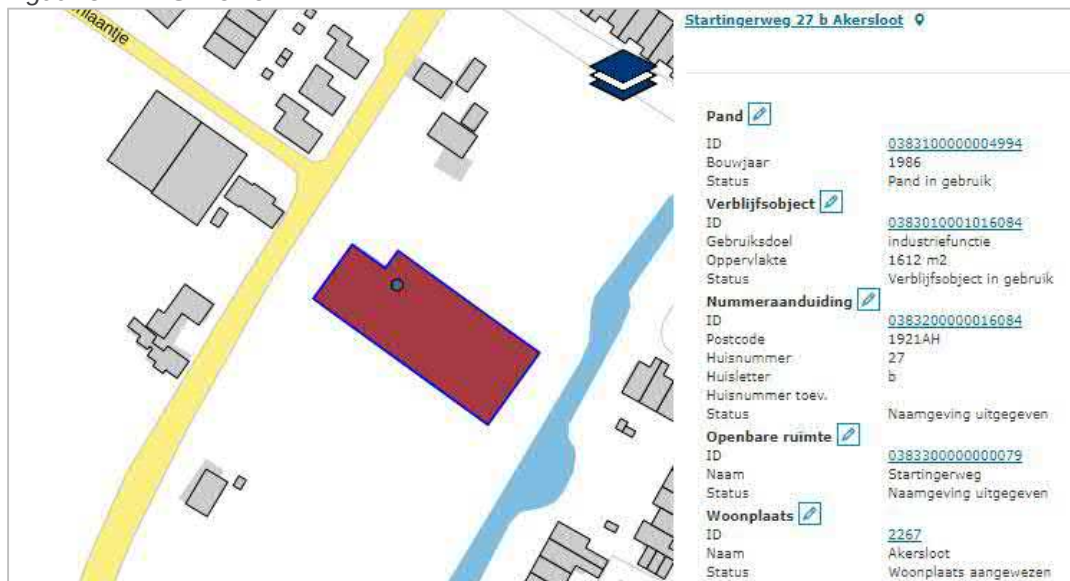
Figuur 3-2 BAG-viewer

Op basis van historische kaarten lijkt het onderzoeksgebied altijd in gebruik geweest te zijn als landbouwgebied. Op percelen AKS01 - G – 2708 en 2710 lijken kassen aanwezig geweest te zijn, welke zijn gebouwd tussen 1950 en 1975. Deze zijn voor 1990 gesloopt waarna op perceel AKS01 - G – 2710 (Startingerweg 27) in 1985 een nieuwe kas is gebouwd.

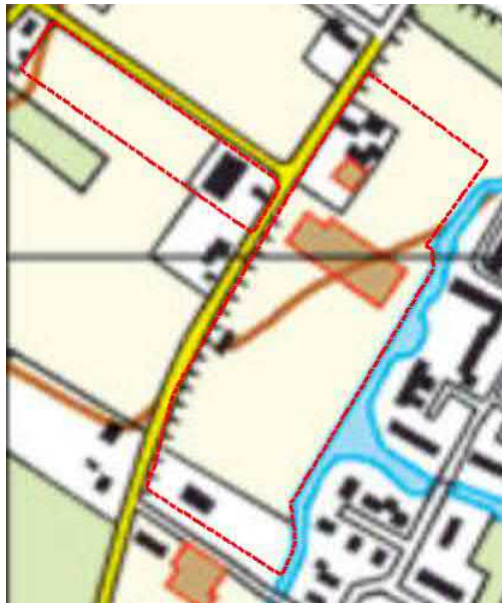
Figuur 3-3 Historische kaarten

Tussen beide percelen heeft mogelijk tijdelijk een watergang of een verharding gelegen.

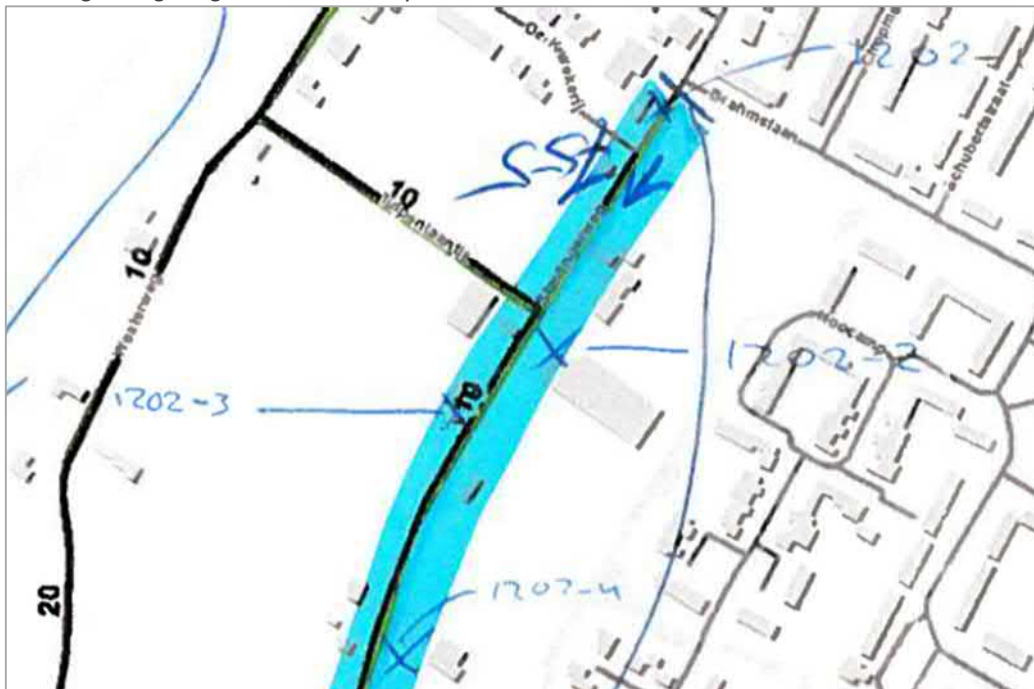
*Startingerweg wegvak 10, MWH april 2013*

Nabij het onderzoeksgebied, ter plaatse van Startingerweg 33, Startingerweg 32, Startingerweg 42, het tulpenlaantje, de tijgerlelie en de Startingerweg (wegbermen van wegvak 10), zijn enkele bodemonderzoeken uitgevoerd. Hierbij zijn in grond en grondwater enkele lichte verontreinigingen aangetoond. Bij verkennend bodemonderzoek ter plaatse van de Startingerweg, uitgevoerd in april 2013 door MWH, zijn matige PAK verontreinigingen aangetoond in de bovengrond. Dit blijkt niet het geval ter plaatse van de onderzoekslocatie.

- De bovengrond van mengmonster 1202\_1 (1202-1 t/m 1202-4) is licht verontreinigd met lood, PAK en minerale olie.

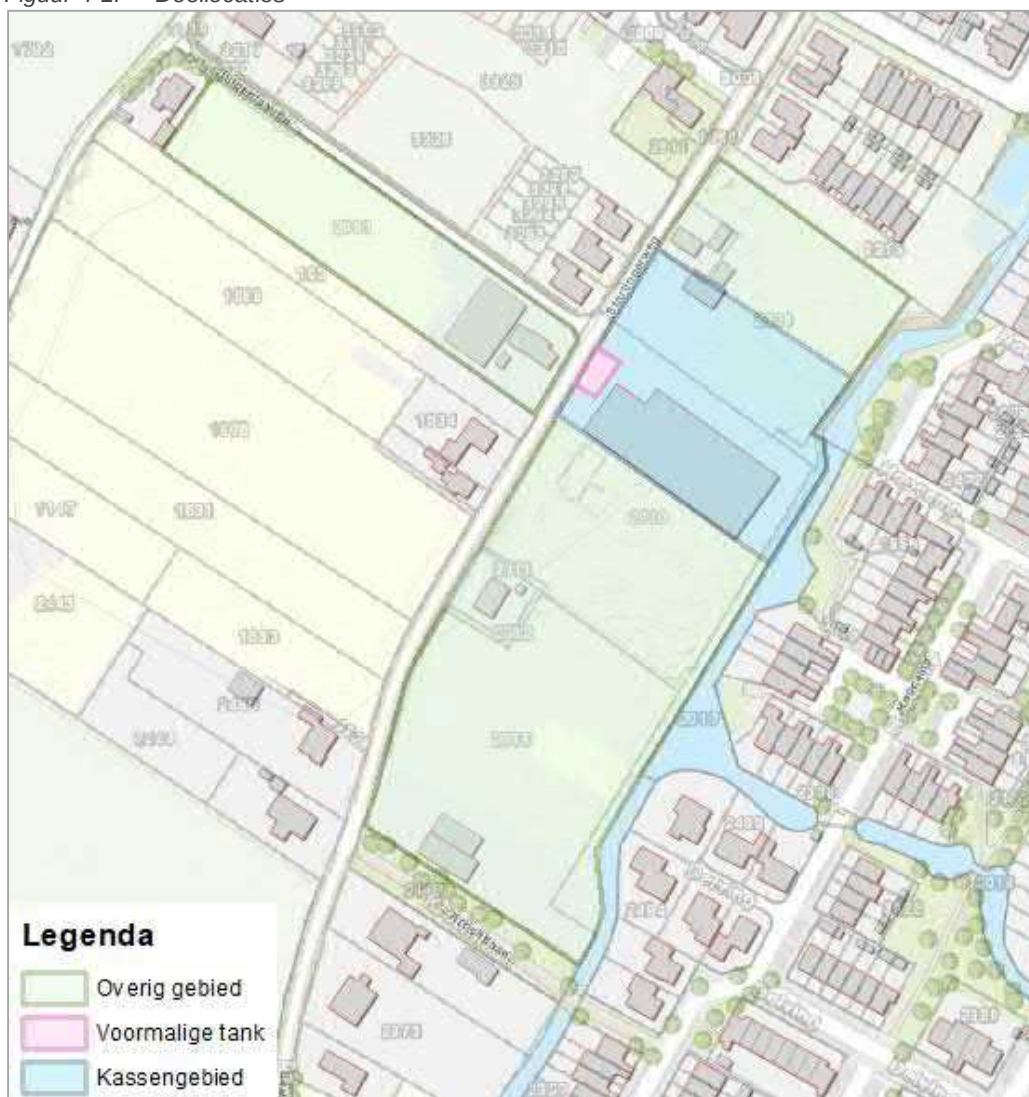
**Figuur 4-1: Deellocaties**

| Deellocatie | Omschrijving en reden tot wel of niet verdenking |
|---|---|
| Voormalige olietank | Mogelijke verontreiniging van beperkte omvang |
| Kassengebied | Verdacht op het voorkomen van asbest |

| Deellocatie | Oppervlakte (m <sup>2</sup> ) | Bodemlaag (m -mv) | Hypothese | Strategie |
|---|---|---|---|---|
| Voormalige olietank | <20 | 0.8 - 1.8 | Verdacht op minerale olie | plaatselijk verdacht niet lijnvormig |
| Kassengebied | ca 5 600 | 0 - 1 | Verdacht op het voorkomen van asbest en bestrijdingsmiddelen | verdacht heterogeen niet lijnvormig |

en/of asbest kunnen voorkomen. Op voorhand kan daarom niet worden uitgesloten dat op de ontwikkellocaties een verontreiniging van betekenis aanwezig is. Er wordt daarom geadviseerd om een verkennend bodemonderzoek uit te voeren. Eventuele aanwezige bodemverontreinigingen zullen naar verwachting kleinschalig van aard zijn.
