## **Busbaan Diemen-Zuid**

Vooronderzoek bodem

Klant: gemeente Diemen

Referentie: BG8415RP001D0.1

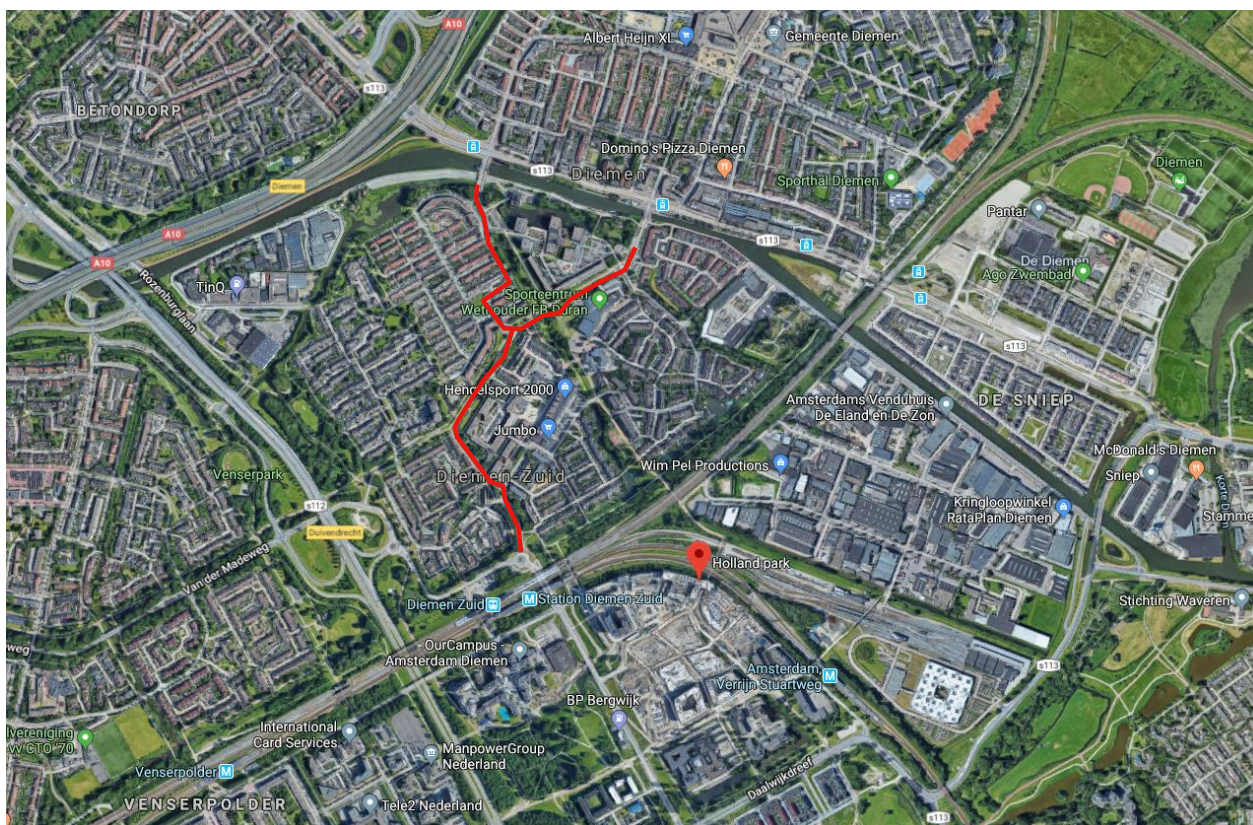
*Figuur 2-1 Globale ligging onderzoekslocatie (rode lijn)*

De onderzoekslocatie is gelegen in een woonwijk en in gebruik voor verkeer. De wegen zijn grotendeels verhard met asfalt en slechts deels met klinkers. De bermen zijn verhard (voetpaden) of onverhard (groenstroken).

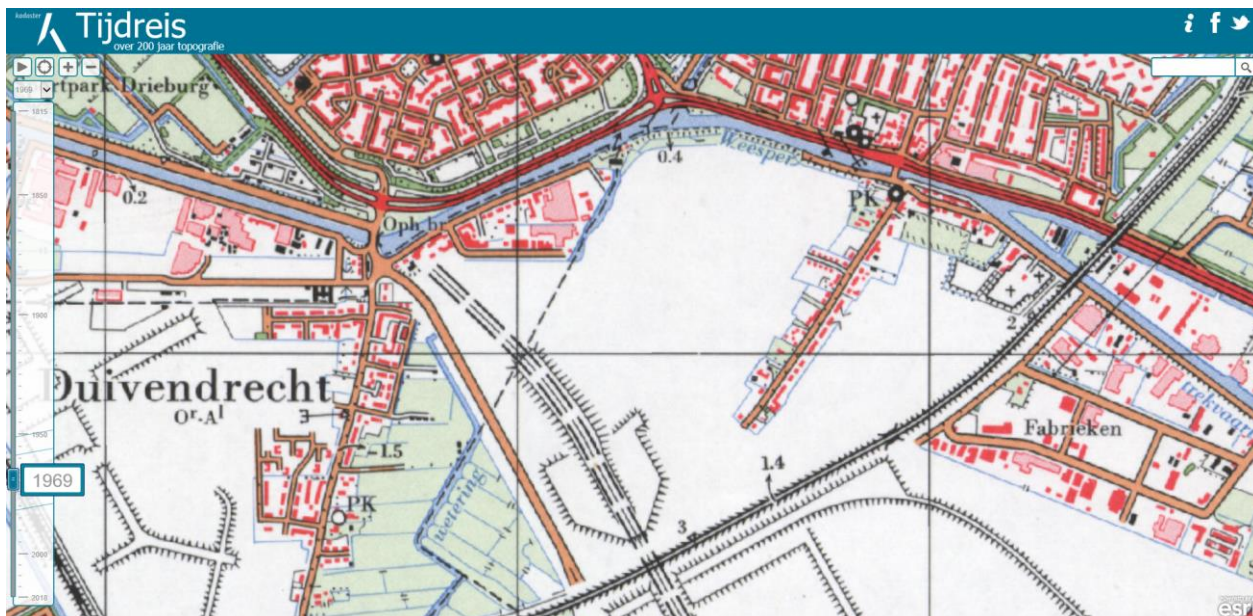
Figuur 2-4 Topografische kaart van 1969

Op de topografische kaart van 1969 zijn de voorbereidingen voor het bouwrijp maken van Diemen Zuid zichtbaar. Een deel van de Venser Wetering is gedempt en een groot deel van de Diemer laan is verdwenen. Bij het bouwrijp maken van het gebied is circa 2 tot 3 meter opgehoogd met opgespoten zand.

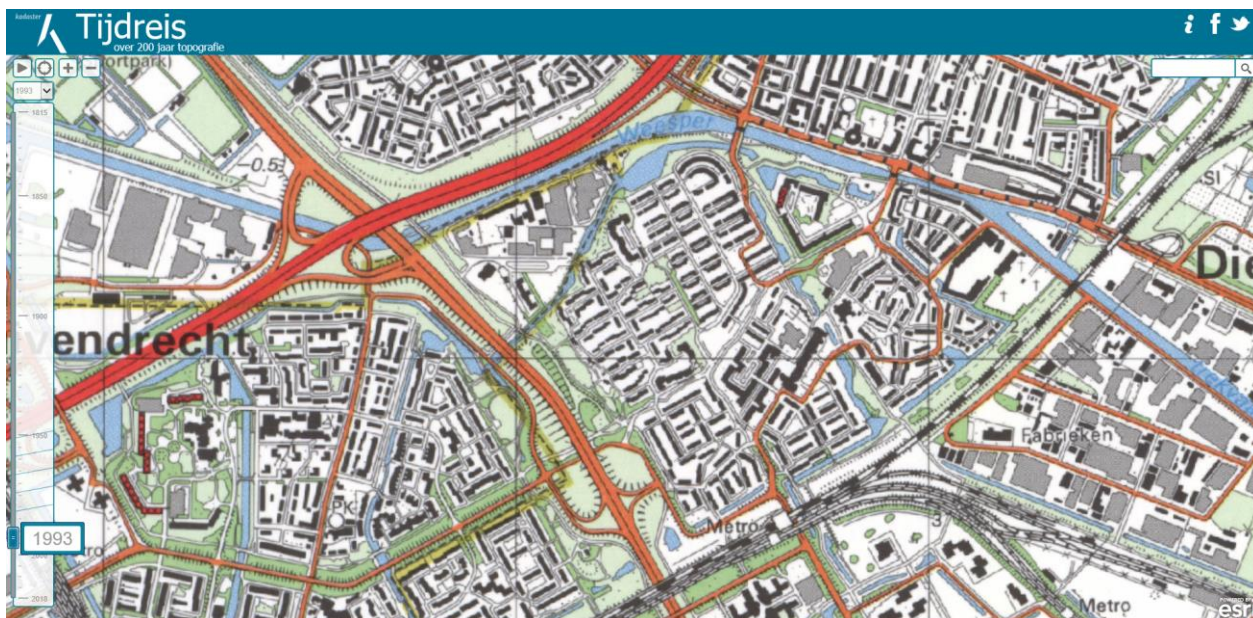
Figuur 2-5 Topografische kaart van 1993

In de jaren die volgen wordt Diemen zuid steeds verder ontwikkeld en bebouwd. De wegen en woningen zoals deze nu aanwezig zijn worden zichtbaar. Op de topografische kaart van 1993 is de inmiddels voltooide wijk met de nu nog huidige inrichting aanwezig.

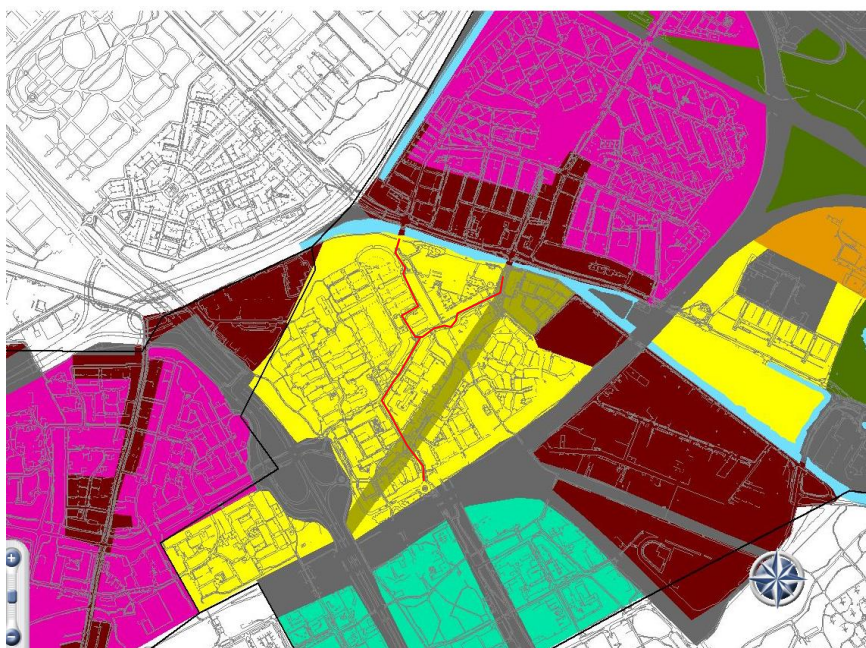
Figuur 2-6 Globale ligging onderzoekslocatie op bodemkwaliteitskaart

Voor de regio Amstelland-Meerlanden is een Nota bodembeheer met bijbehorende bodemkwaliteitskaarten opgesteld. De Nota is op 14 maart 2013 herzien. De onderzoekslocatie is gelegen in de volgende kwaliteitszones:

- Bodemlaag van 0,0-0,5 m-mv voldoet aan de kwaliteitsklasse Landbouw/Natuur;
- Bodemlaag van 0,5-2,0 m-mv voldoet aan de kwaliteitsklasse landbouw/natuur;
- Bodemlaag >2,0 m-mv (diepe ondergrond) voldoet aan de kwaliteitsklasse landbouw/natuur.

- Kruising Busbaan/Polderland/Boven Rijkersloot; bodemlaag van 0,5-2,0 m-mv voldoet aan de kwaliteitsklasse Industrie-heterogene zone;
- Kruising Boven Rijkersloot/Beukenhorst; bodemlaag van 0,5-2,0 m-mv voldoet aan de kwaliteitsklasse Industrie-heterogene zone.

De afwijkende zone in de ondergrond is gerelateerd aan de voormalige Diemer laan waarlangs diverse bebouwing aanwezig is geweest (zie ook Figuur 2-3). Voor grondverzet in of vanuit heterogene zones geldt dat deze grond vooraf dient te worden onderzocht. Op onderstaande figuur is de onderzoekslocatie weergegeven op de bodemkwaliteitskaart.

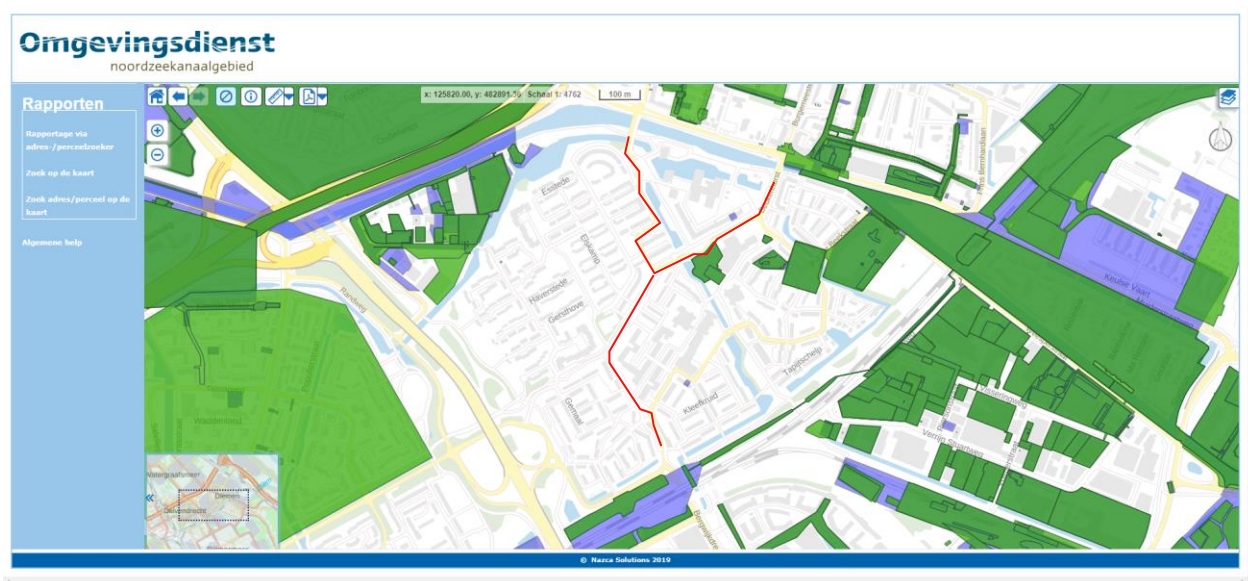
Figuur 2-7 Uitsnede kaart 'Bodeminformatie' (bron: ODNZKG) met ligging onderzoekslocatie (rode lijn)

Op de kaart Omgevingsvergunningen van de Omgevingsdienst Noordzeekanaalgebied zijn in en grenzend (tot 25 meter) aan de onderzoekslocatie geen omgevingsvergunningen bekend. Op de kaart met bodeminformatie zijn slechts enkele voorgaande bodemonderzoeken bekend (zie § 2.4.3). Er zijn geen historische puntbronnen bekend. Onderstaand een uitsnede uit de kaart 'Bodeminformatie' van de Omgevingsdienst met de onderzoekslocatie (rode lijn).

Van het gebied met beschikbare bodeminformatie is de rapportage opgevraagd. De volledige bodemrapportage van de ODNZKG is opgenomen in bijlage 2.

Uit de bodemrapportage blijkt dat er in en grenzend aan het onderzoeksgebied geen bedrijfsactiviteiten en/of ondergrondse tanks aanwezig zijn (geweest), die de kwaliteit van de grond en/of het grondwater negatief beïnvloeden kunnen hebben.

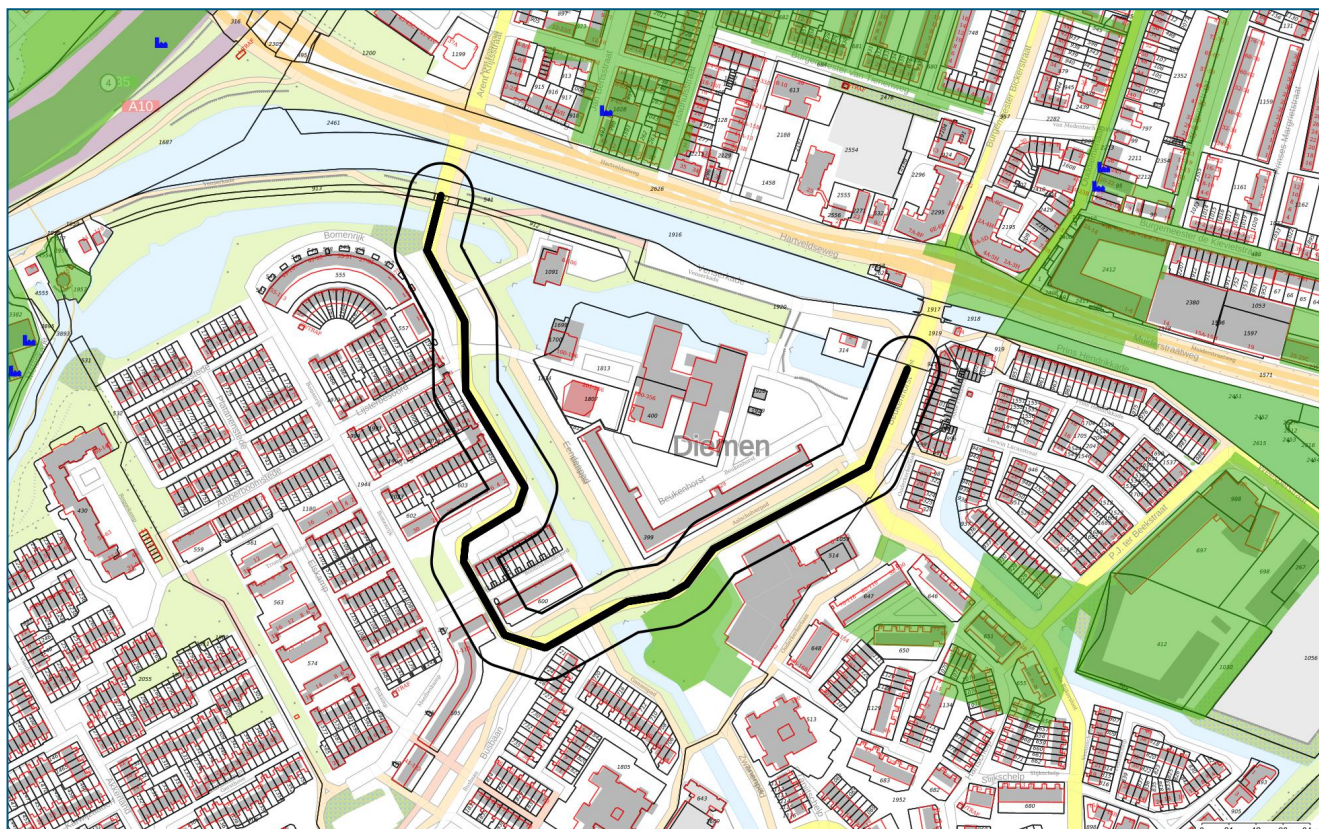
Coördinaten volgens RDM (Rijksdriehoeksmeting)  
Middelpunt: X 125660 Y 483311 meter
