## **Actualisatie vleermuisonderzoek Rietschuur Diemen**

In het kader van de Wet natuurbescherming

Klant: Gemeente Diemen

Referentie: BJ2330-RHD-XX-XX-RP-EO-0001

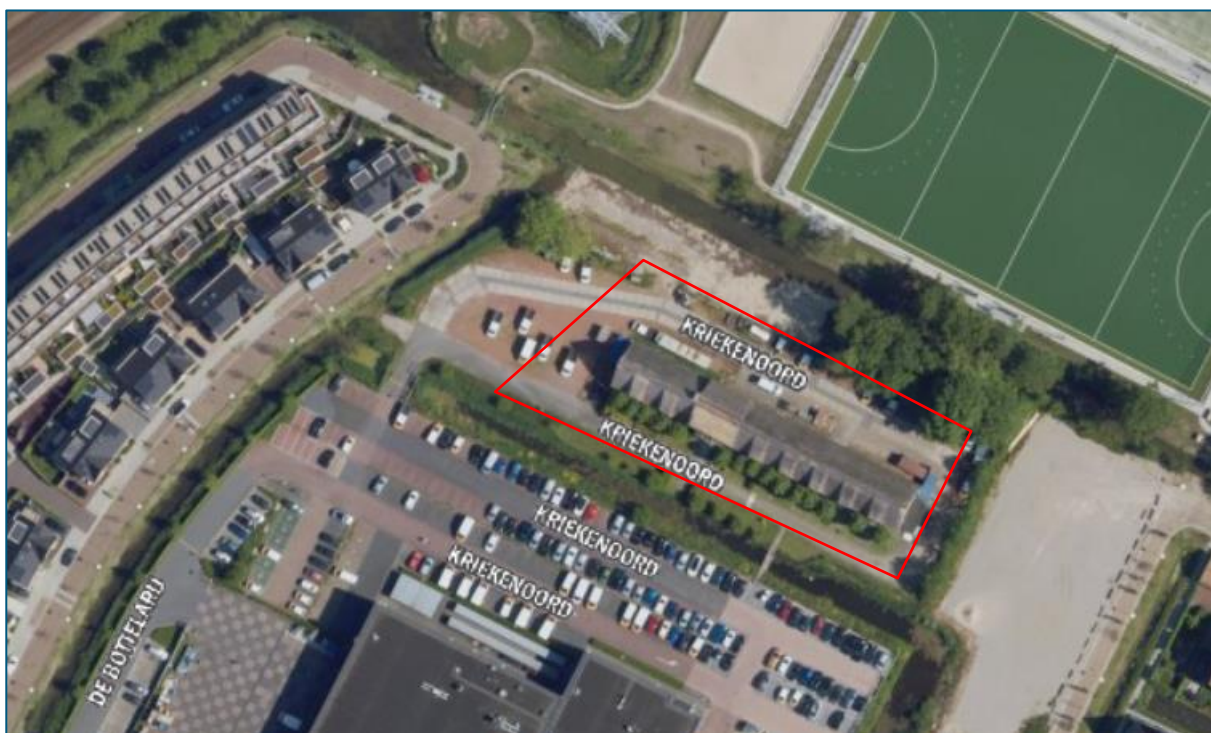
Het onderzoeksgebied is het laatst te ontwikkelen gebied in de nieuwbouwwijk Plantage de Sniep in Diemen. Het gaat om de oude Rietschuur, aan de Kriekenoord 1-3 en de directe omgeving ervan. In Figuur 2-1 is de globale begrenzing van het onderzoeksgebied weergegeven.

Figuur 2-1 Onderzoeksgebied (rood omlijnd). Bron: Streetsmart by Cylcomedia, 2023.

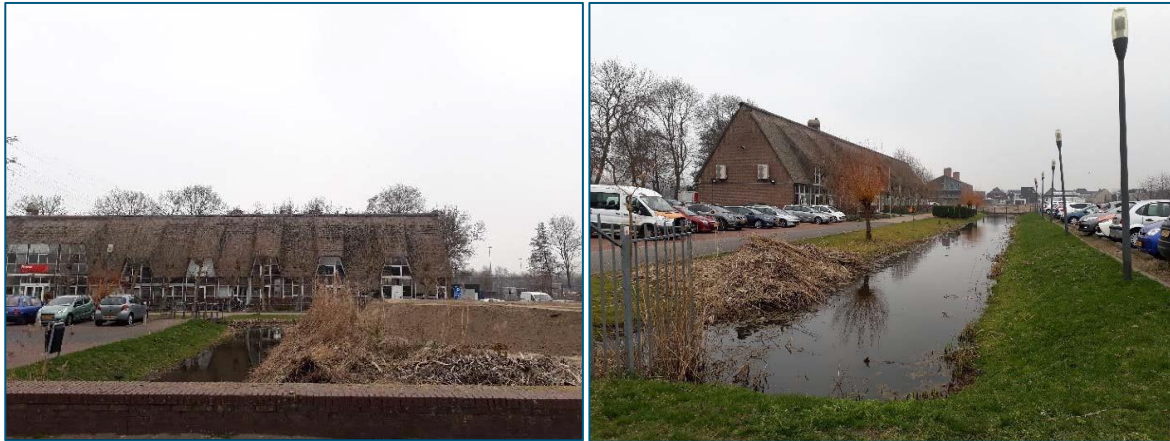
De oude Rietschuur is een voormalig pand en eigendom van stichting Pantar. Het dak van de Rietschuur is aan het einde van zijn levensduur: op meerder plekken is het riet verzakt of verdwenen. Van de muur aan de kopse kant, aan de oostzijde heeft het voegsel op enkele plaatsen losgelaten en ontbreken er een paar stenen. De muren hebben geen stootvoegen. Hieraan kan worden afgeleid dat het pand geen spouwmuur bevat. Aan de kopse kant zijn muurankers te zien waaraan de dakbalken zijn opgehangen. Het dak is aan de binnenzijde bekleed met zachtboard. De binnenruimte van de zolder is in principe toegankelijk voor vleermuizen, omdat er op meerdere plekken gaten in het rieten dak zitten, veelal onder de nok.

Figuur 2-2. Vooraanzicht van de Rietschuur vanuit verschillende posities in de omgeving (links: westen; rechts: oosten). Foto's: Royal HaskoningDHV, 2019.

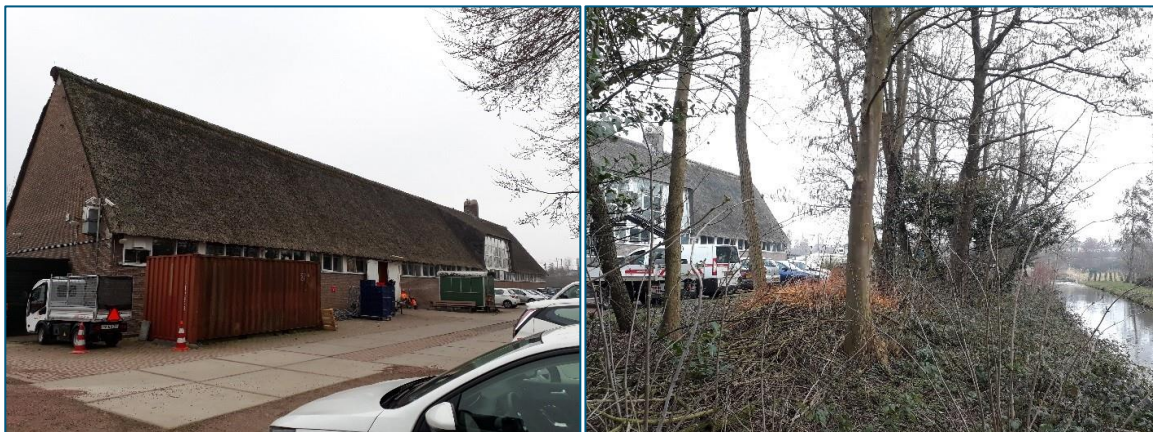
Figuur 2-3. Noordzijde van de Rietschuur (links) en de groenstrook ten noorden hiervan (rechts). Foto's: Royal HaskoningDHV, 2019.

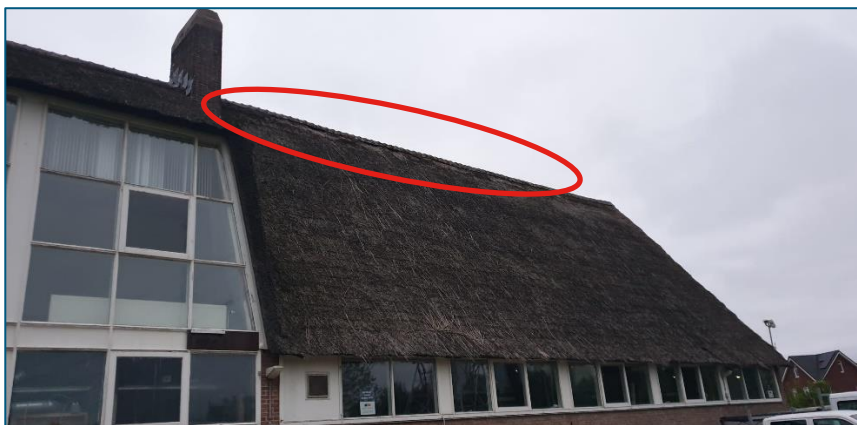
Figuur 2-3. De potentiële invliegopeningen onder de nok van het dak aan de noordzijde van de Rietschuur. Foto's: Royal HaskoningDHV, 2019.

- De Rietschuur dient voor aanvang van het vleermuis-actieve seizoen 2024 ongeschikt gemaakt te worden voor vleermuizen. Het vleermuis-actieve seizoen loopt grofweg van april tot en met oktober. Het ongeschikt maken dient te gebeuren onder begeleiding van een vleermuisdeskundige en kan onder andere door de nok-dakpannen van de schuur te verwijderen. Als dit niet mogelijk is;
- Dient de Rietschuur in het vleermuis-actieve seizoen vrijgegeven te worden door een éénmalige onderzoeksrondte van een vleermuisdeskundige;
  - De schuur kan ofwel direct daarna ongeschikt gemaakt worden voor vleermuizen ofwel;
  - Kan direct daarna worden gesloopt.

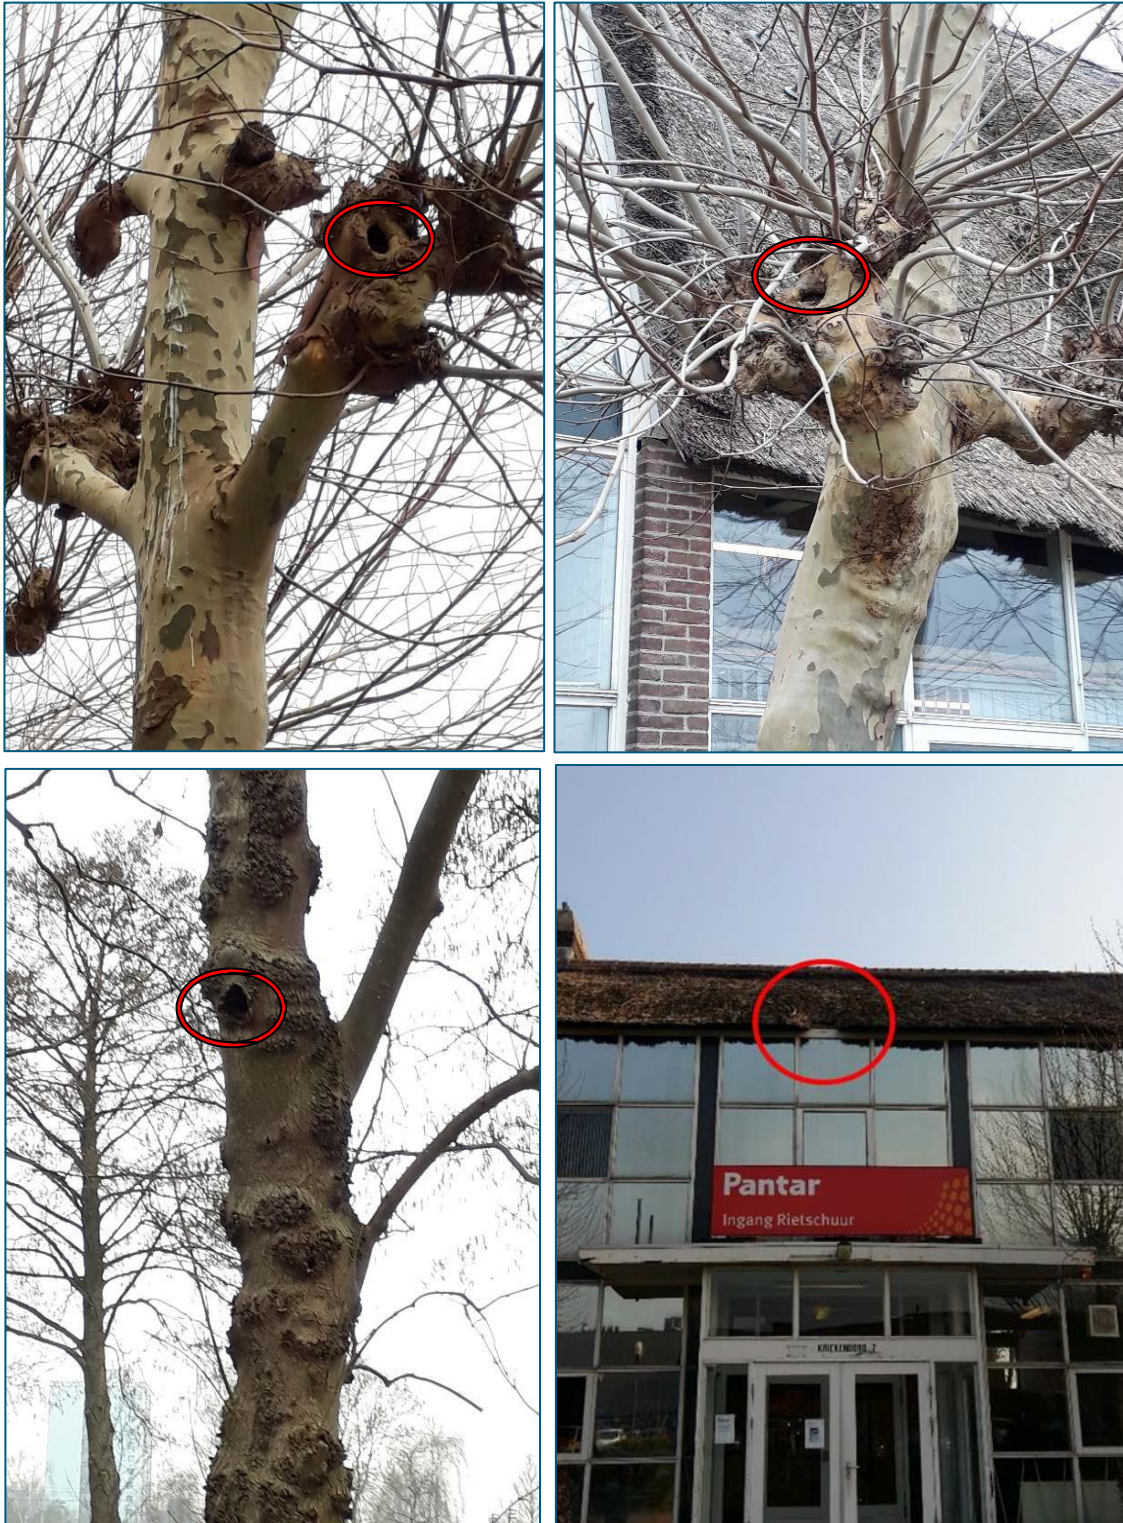
*Figuur 2-4. Potentiële vleermuisverblijven in boomholten aanwezig langs de zuidkant van de rietschuur (boven en linksonder) en de hoofdingang van de Rietschuur: locatie van het nest van wilde eend rood omlijnd (rechtsonder). Foto: Royal HaskoningDHV, 2019.*

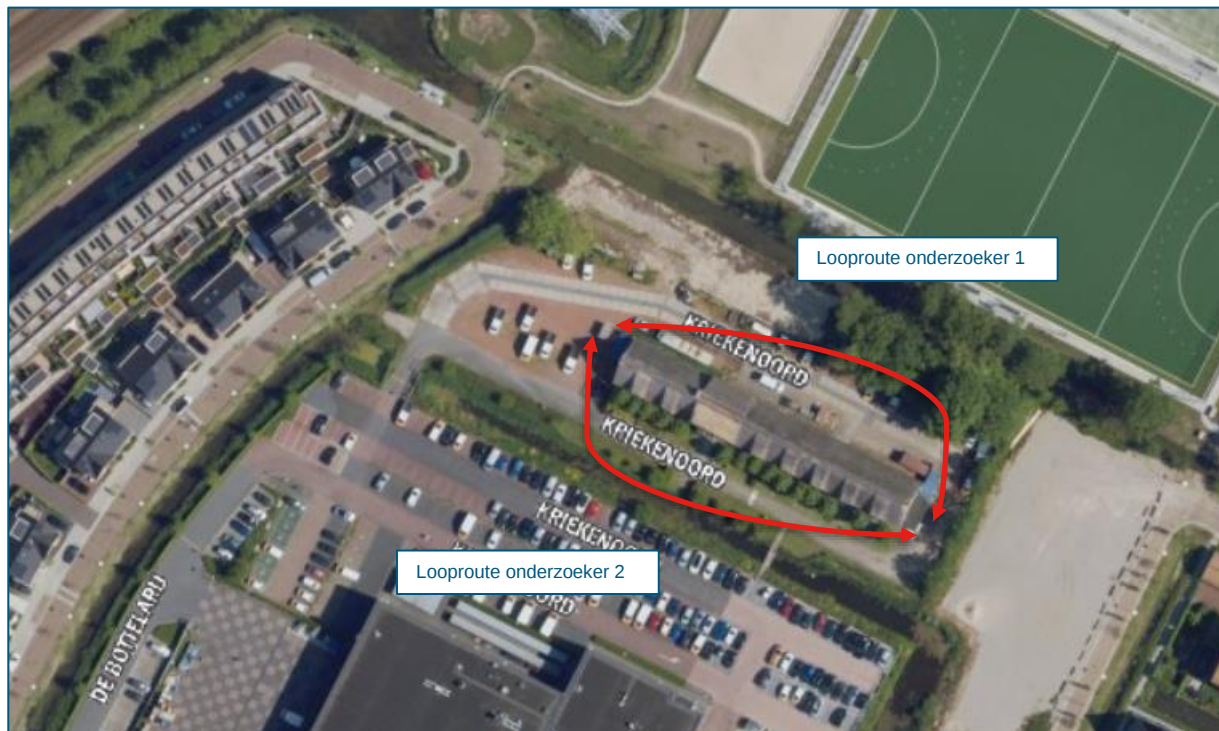
De onderzoekers stonden tijdens de onderzoeksrondes zo gepositioneerd dat vanuit hun posities ten minste drie kwart van het onderzoeksgebied, de rietschuur en de bomenrij langs de zuidzijde, was te (over)zien of te beluisteren (Figuur 3-1). Er is op basis van geluid en zicht geïnventariseerd.

Figuur 3-1. Looproutes van de twee vleermuisdeskundigen (rode pijlen). Bron: Streetsmart by Cylcomedia, 2023
