# **VERKENNEND BODEMONDERZOEK**

## **HENDRIC DIRCKSZSTRAAT 27**

**te EDAM**

Rapportnummer: 2019252

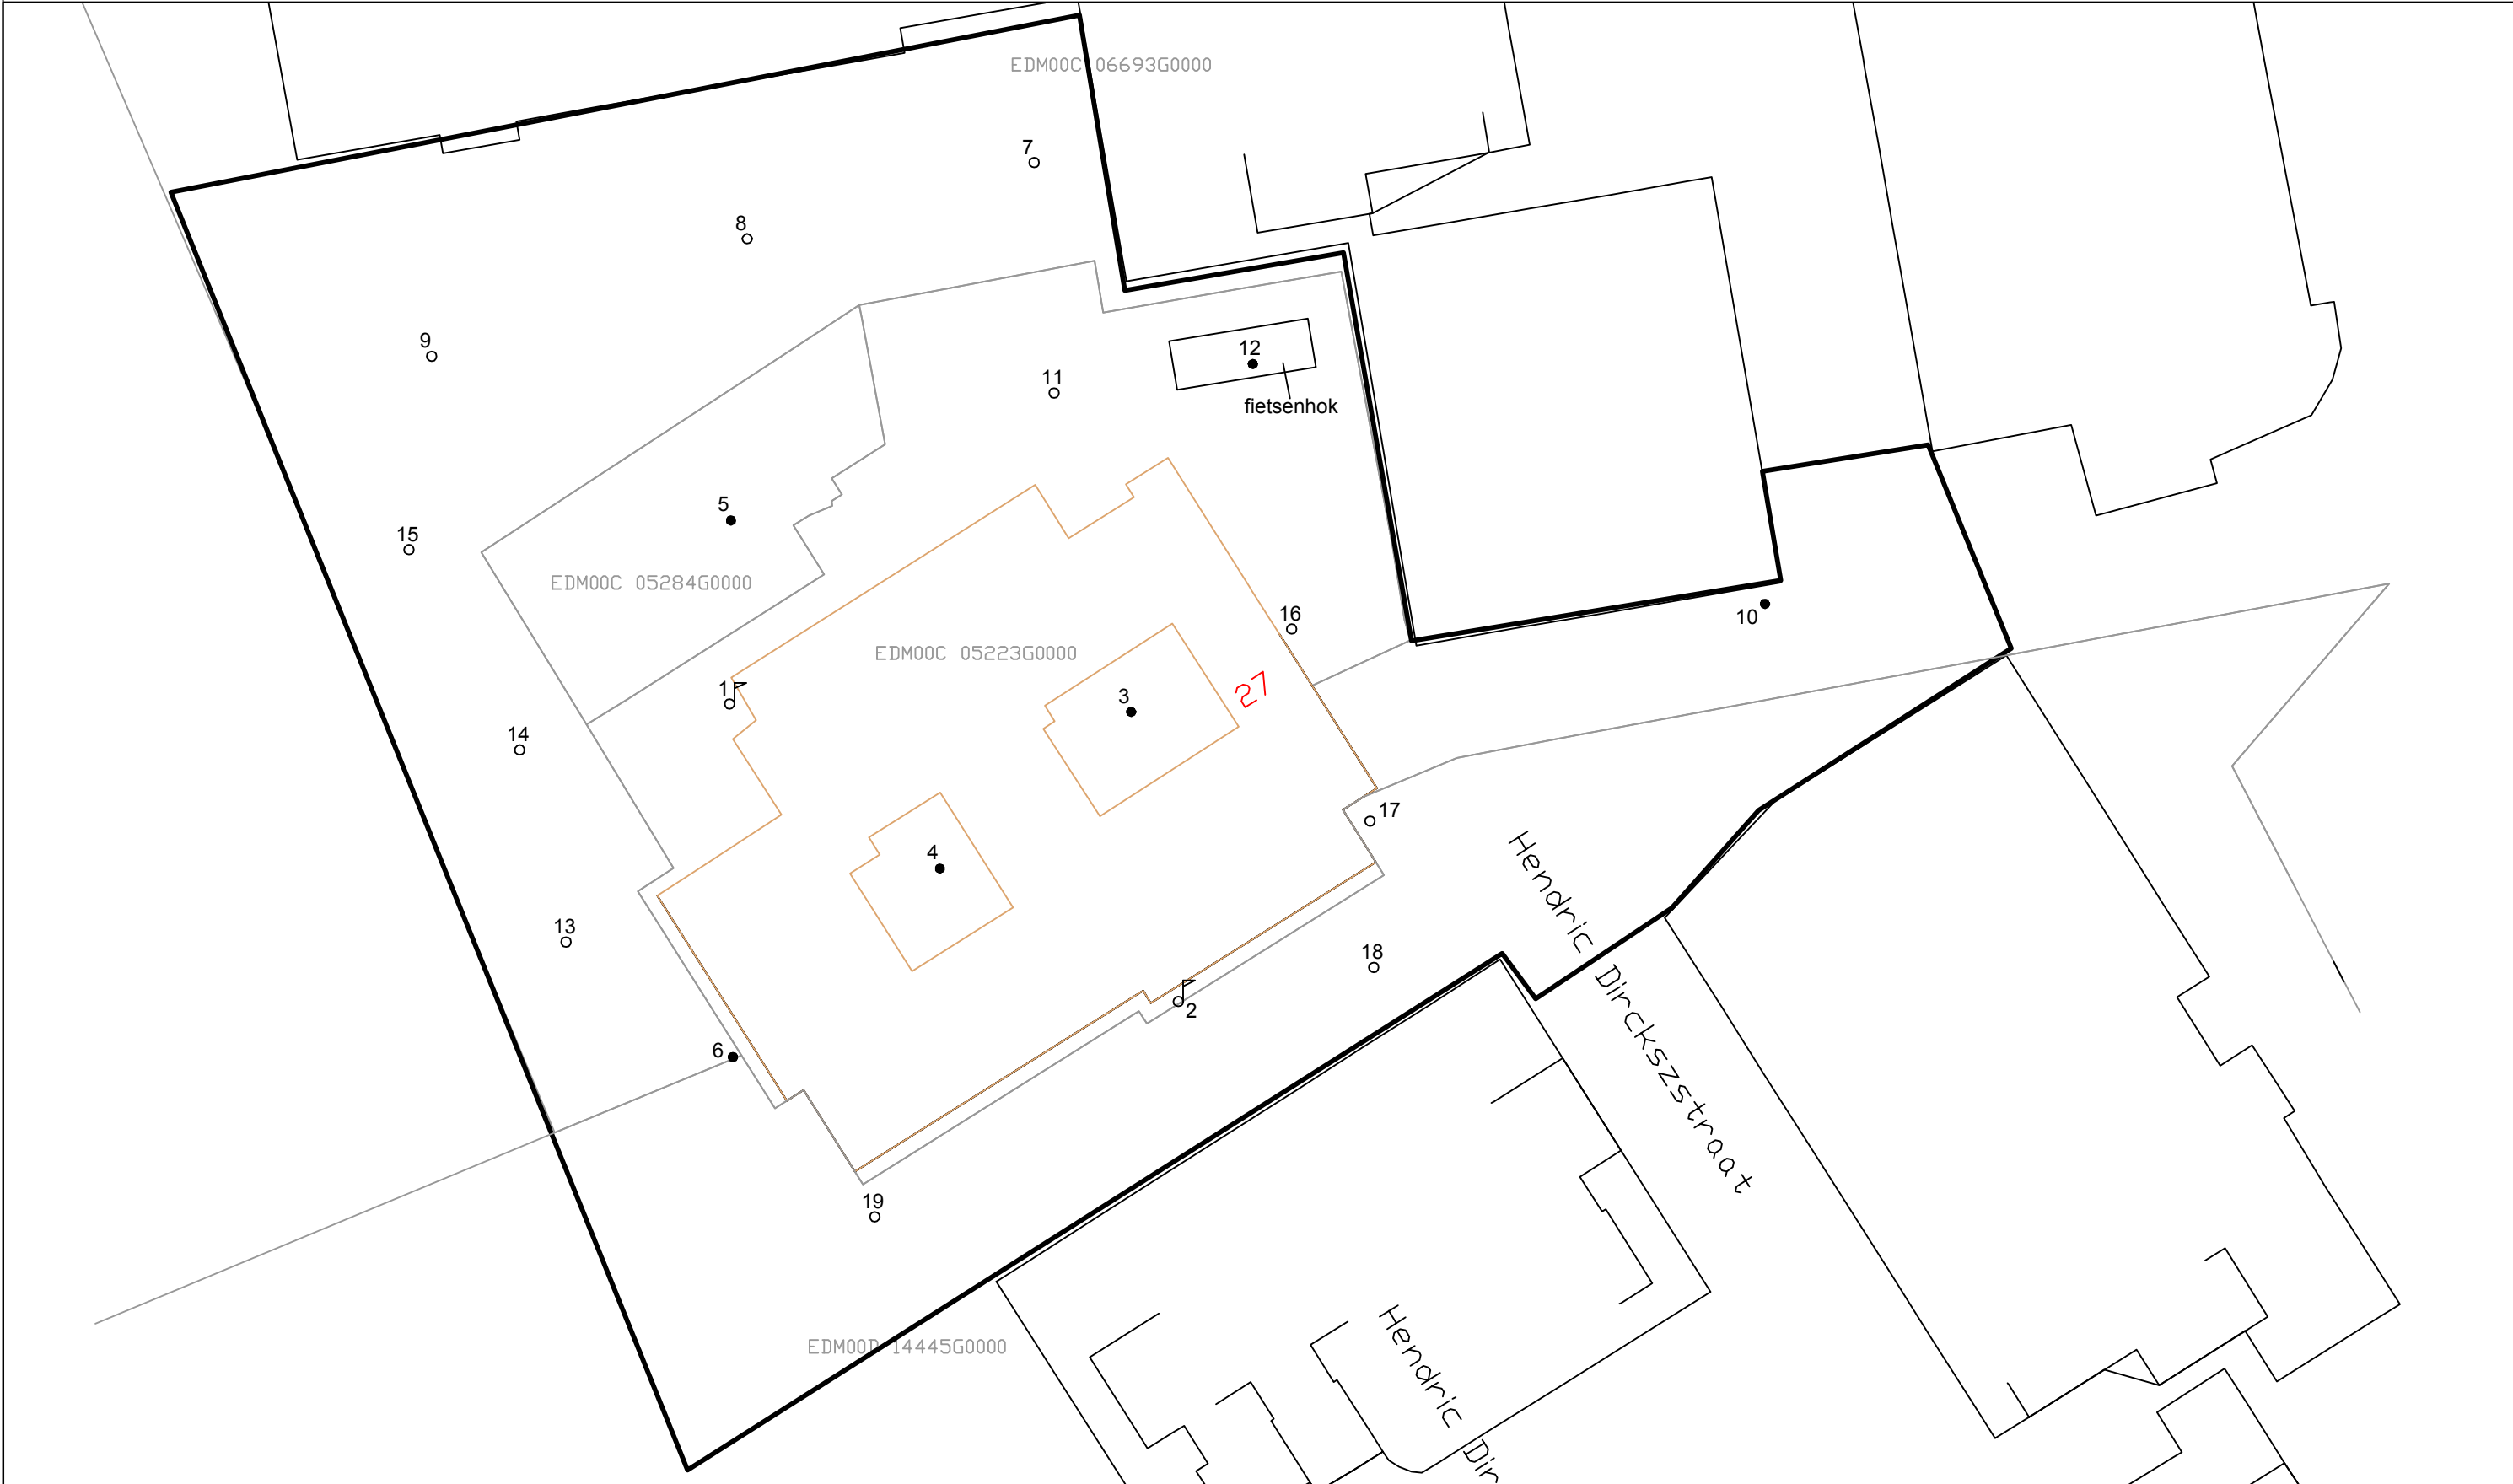
BIJLAGE 2 LOKALE SITUATIE MET BOORPUNTEN

De boorpunten (1 t/m 19) zijn aangegeven op de situatietekening van bijlage 2. In bijlage 3 worden de beschrijvingen van de boringen, de peilbuis, de zintuiglijke waarnemingen en de monsternamen weergegeven. Zintuiglijk waarneembare afwijkingen ten aanzien van de aanwezigheid van bodemvreemde bijmengingen en de kleur van het bodemmateriaal zijn qua aard en mate beschreven.

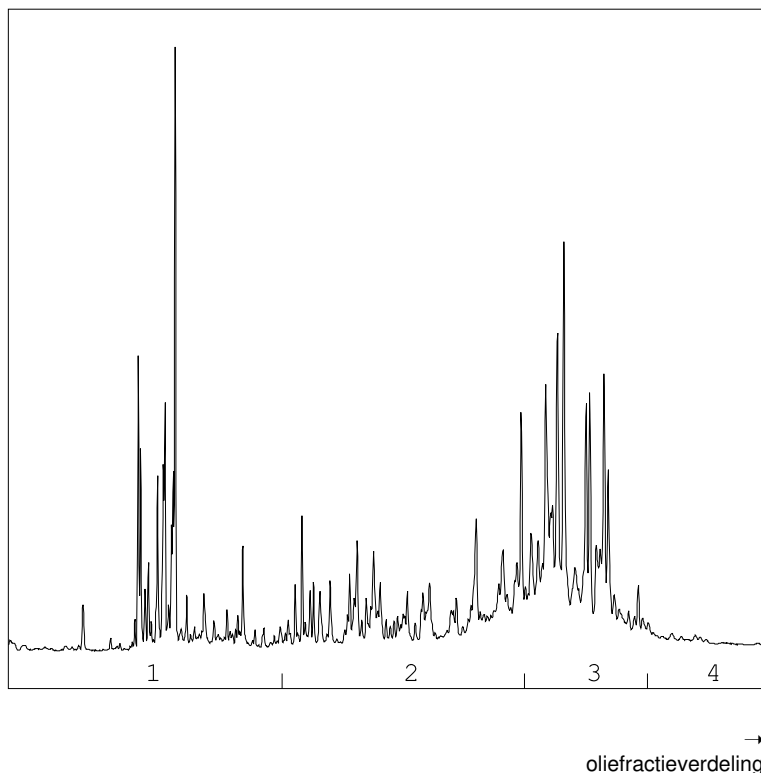
## OLIECHROMATOGRAM

**Monstercode** : 5959255  
**Project omschrijving** : 2019252-hd27  
**Uw referentie** : bg1 1 (0-50) 4 (0-45) 5 (0-50) 6 (0-35) 13 (0-50) 14 (0-35) 15 (0-50)  
**Methode** : minerale olie (florisil clean-up)

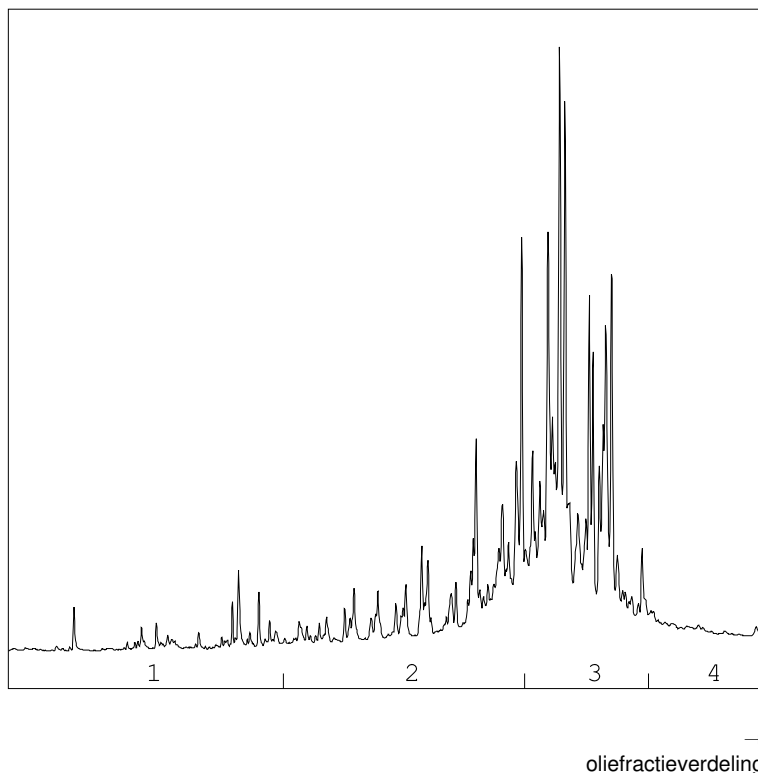
## OLIECHROMATOGRAM

**Monstercode** : 5959256  
**Project omschrijving** : 2019252-hd27  
**Uw referentie** : bg2 2 (0-30) 3 (0-50) 10 (0-25) 16 (0-50) 17 (0-40) 18 (0-40) 19 (0-40)  
**Methode** : minerale olie (florisil clean-up)

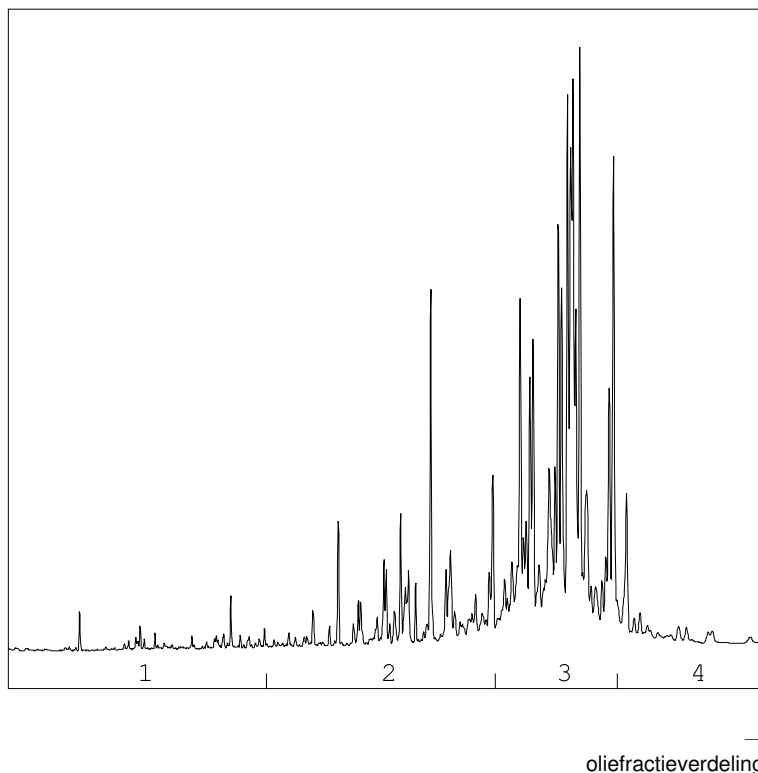
## OLIECHROMATOGRAM

**Monstercode** : 5959259  
**Project omschrijving** : 2019252-hd27  
**Uw referentie** : og2 1 (120-170) 2 (120-160) 3 (120-150) 5 (150-180) 6 (120-160) 10 (120-150)  
**Methode** : minerale olie (florisil clean-up)
