# **VERKENNEND BODEMONDERZOEK**

**WESTER VEN 45**

**te VOLENDAM**

Rapportnummer: 2017234

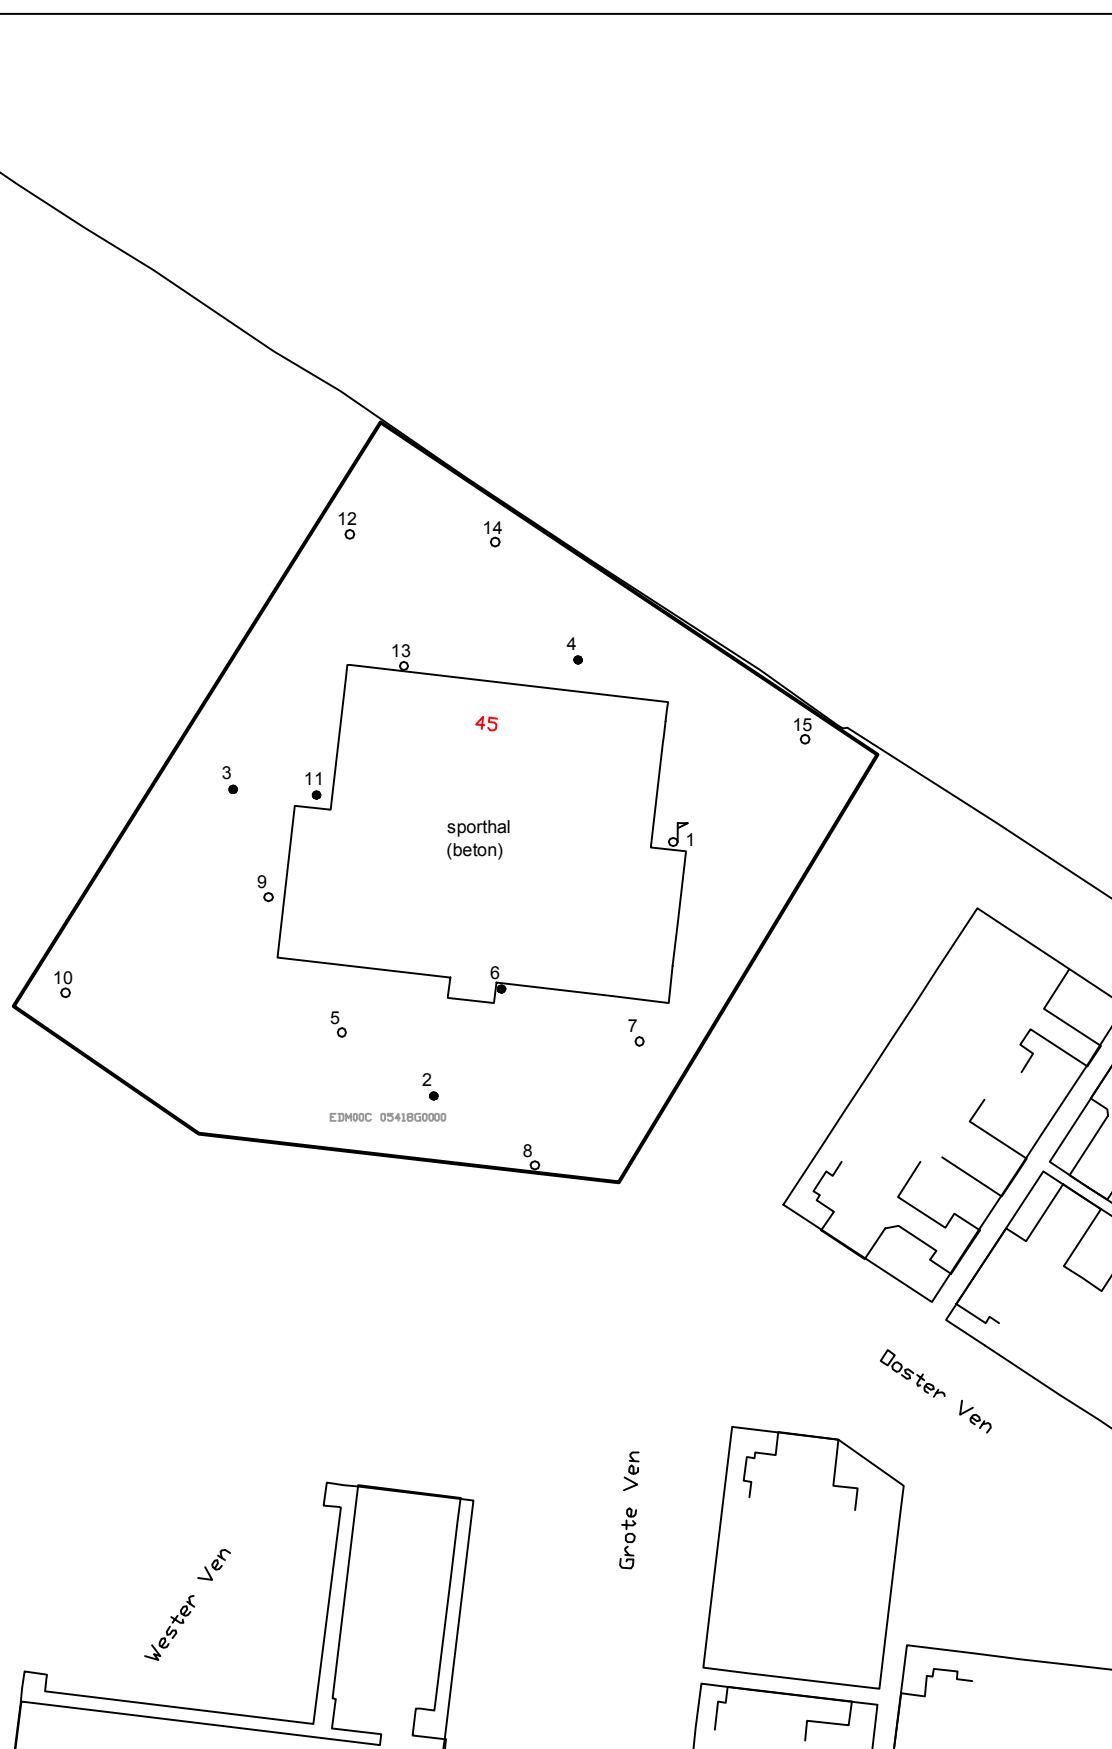
# BIJLAGE 2 LOKALE SITUATIE MET BOORPUNTEN

De boorpunten (1 t/m 16) zijn aangegeven op de situatietekening van bijlage 2. Uit de in het veld genomen enkelvoudige monsters van de bovengrond zijn door het laboratorium, volgens de opdracht van Landview BV, twee mengmonsters samengesteld. Uit de monsters van de ondergrond zijn eveneens twee mengmonsters samengesteld. Bij de monstername is soms afgeweken van de trajecten van 0,5 m gezien de geconstateerde zintuiglijke bijmengingen en verschillende grondsoorten.

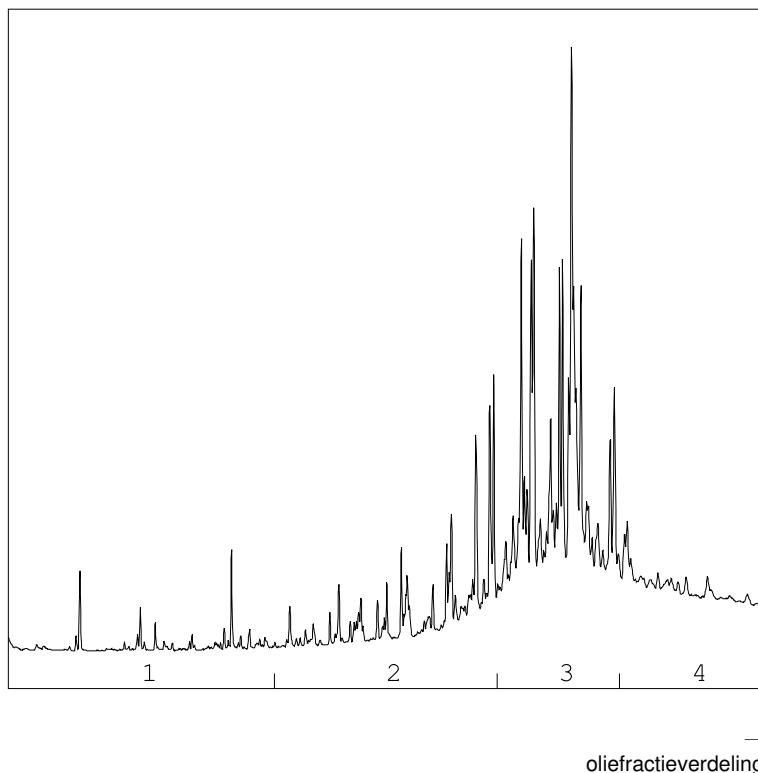
## OLIECHROMATOGRAM

**Monstercode** : 5407737  
**Project omschrijving** : 2017234-seinpaal  
**Uw referentie** : bg2 11 (0-40) 9 (0-50)  
**Methode** : minerale olie (florisil clean-up)

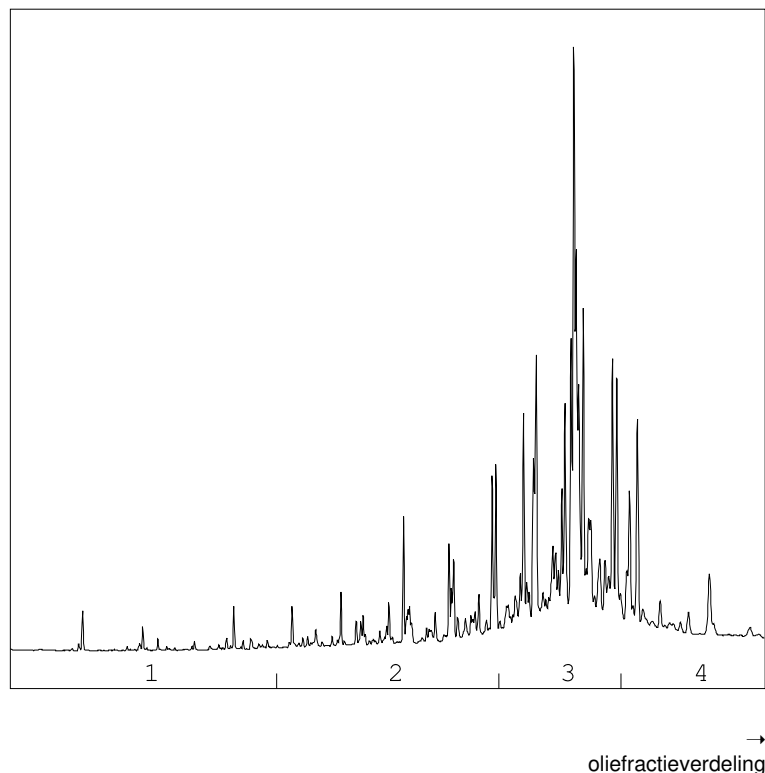
## OLIECHROMATOGRAM

**Monstercode** : 5407739  
**Project omschrijving** : 2017234-seinpaal  
**Uw referentie** : og2 11 (40-55) 13 (35-85) 14 (35-80) 3 (45-60)  
**Methode** : minerale olie (florisil clean-up)

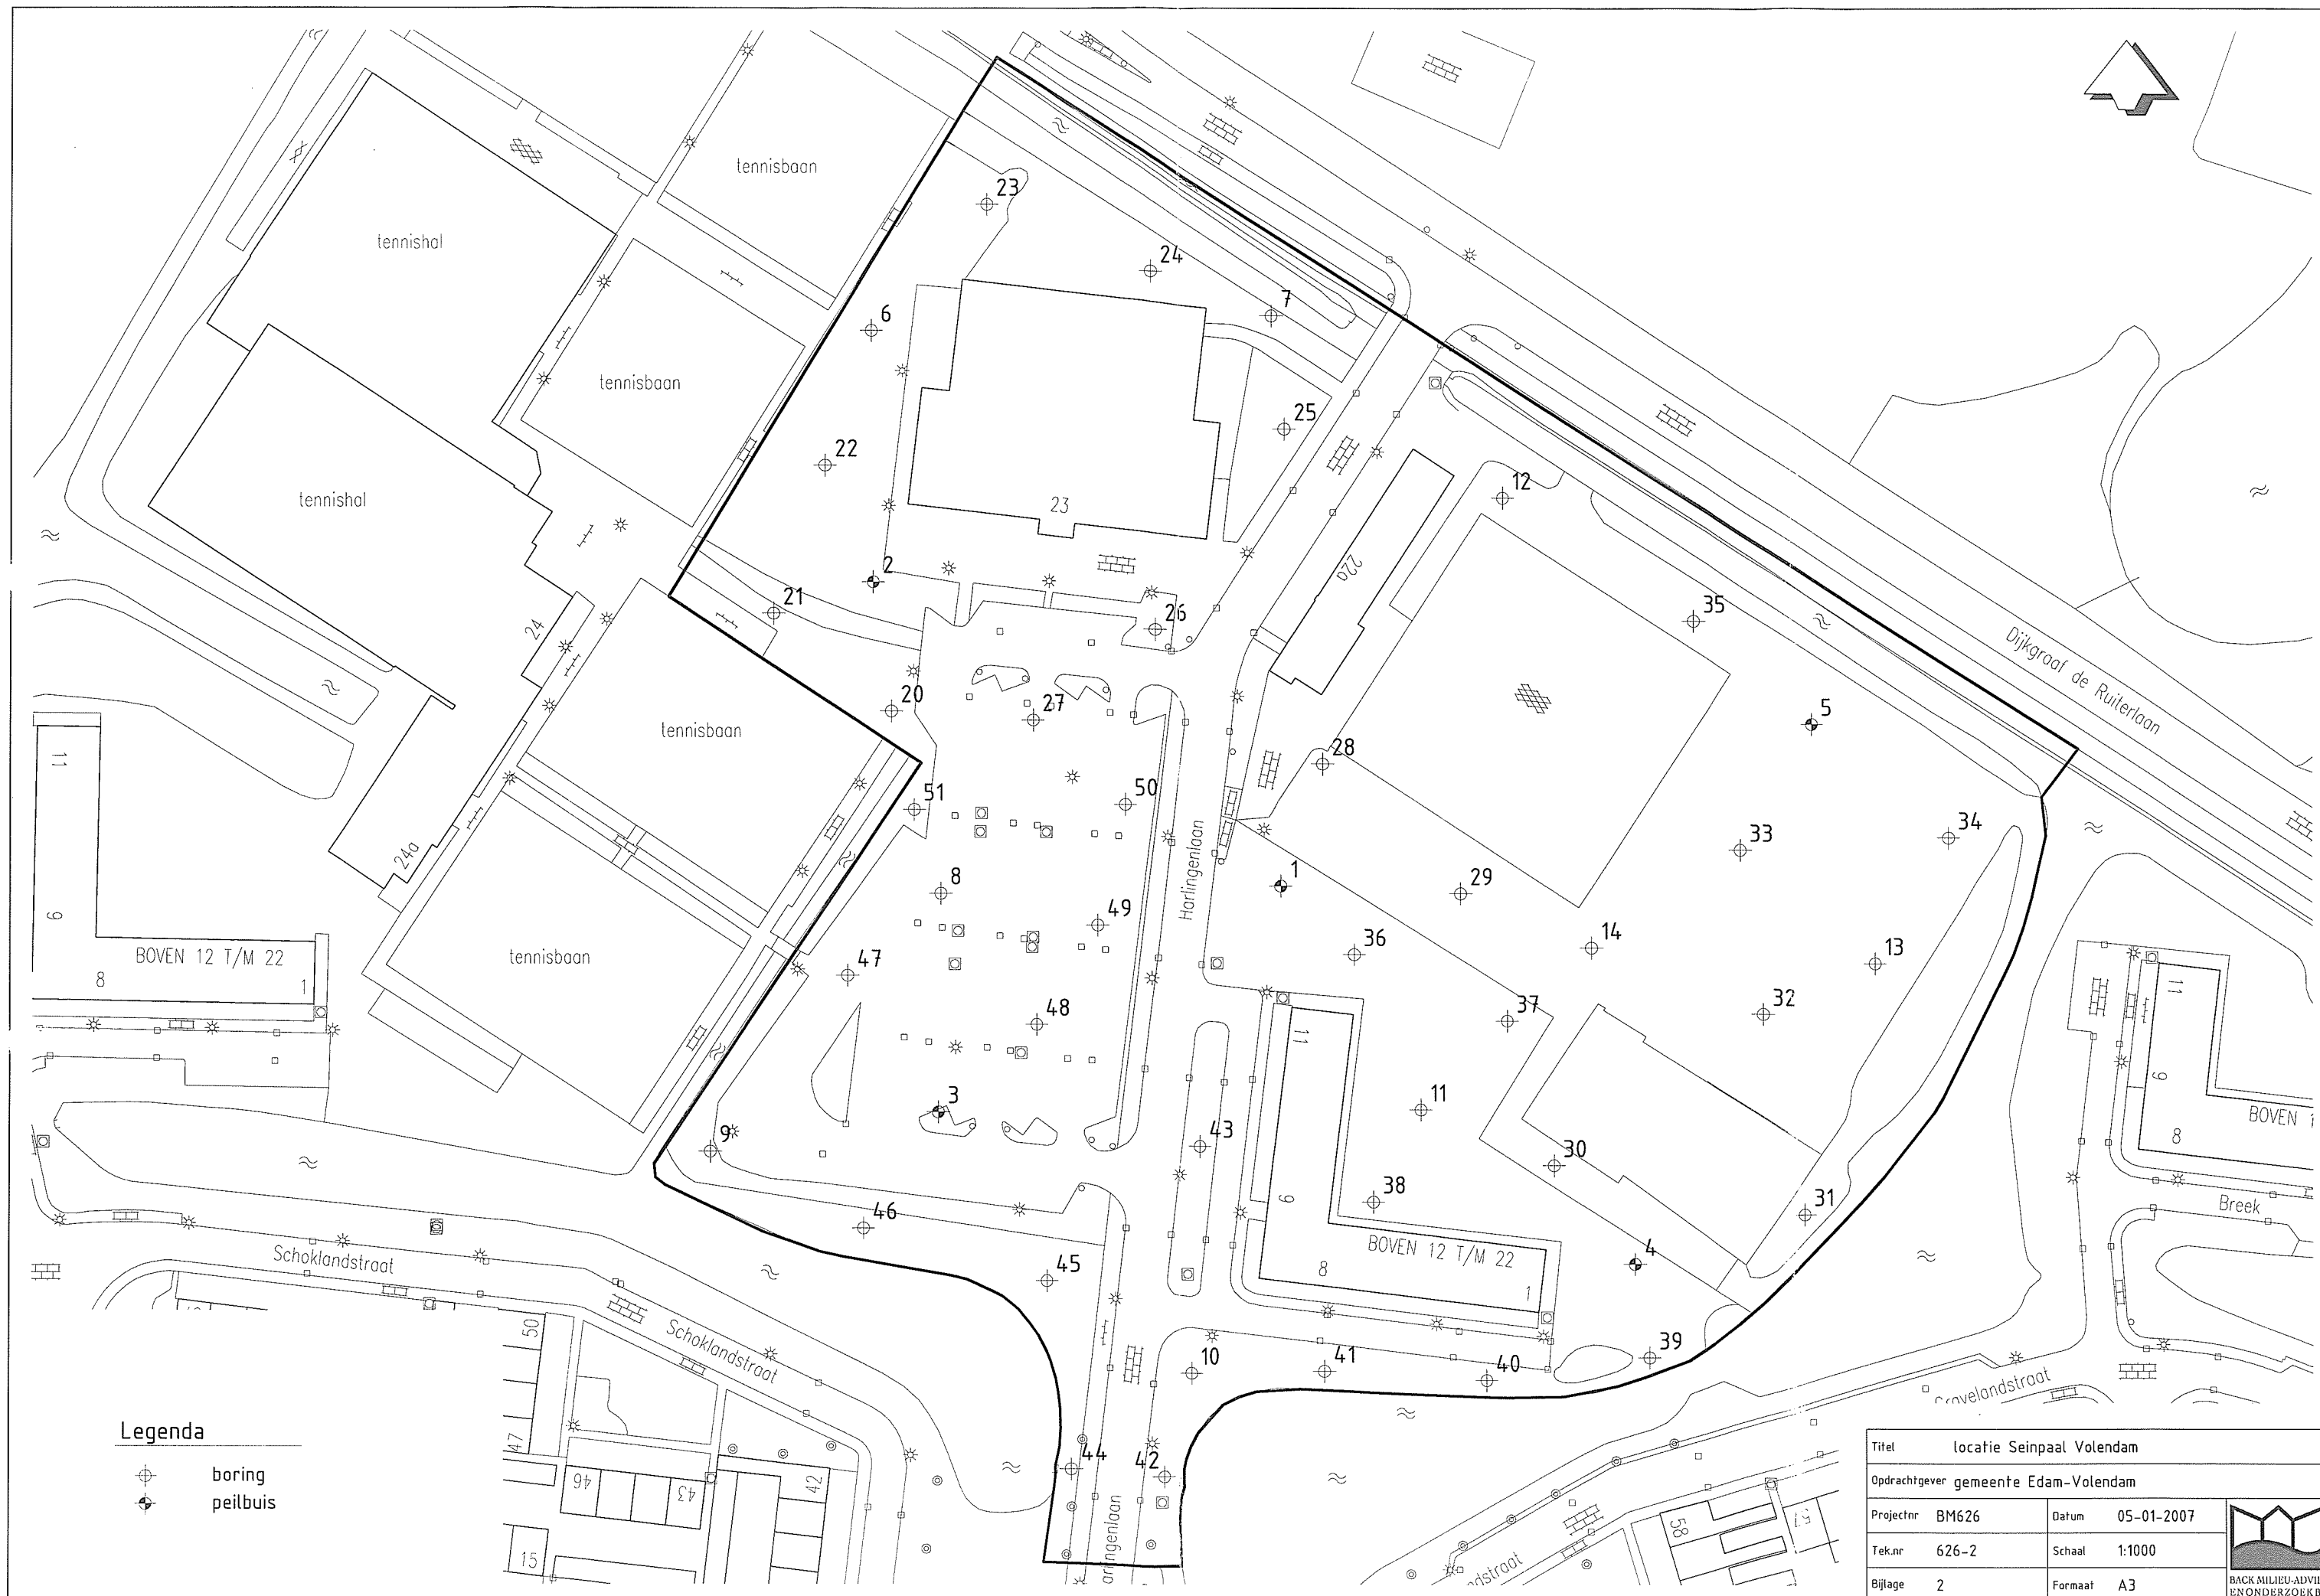
De bodem van de locatie is niet noemenswaardig verontreinigd en zal vanuit milieuhygiënisch oogpunt ook geen belemmering opleveren bij de verdere ontwikkeling.
